**Artikel:** Die Lebensdauer der Kohleschleifstücke von Trolleybus-Stromabnehmern  
**Autor:** Werdenberg, W.  
**DOI:** <https://doi.org/10.5169/seals-1061681>

## Die Lebensdauer der Kohleschleifstücke von Trolleybus-Stromabnehmern

Von W. Werdenberg, Winterthur

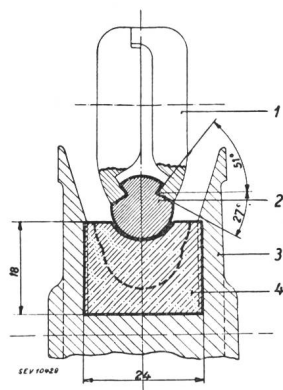
Trolleybus-Kohleschleifstück  
1 Fahrdrachtklemme, 2 Fahr-  
draht, 3 Gleitschuh, 4 Kohle-  
schleifstück (Dimensionen: 18×  
24×70 mm).

möglich Schläge auf den Gleitschuh vermieden werden. Die Profile des Fahrdrabtes, des Gleitschuhes und der Drahthalter zeigt Fig. 1.

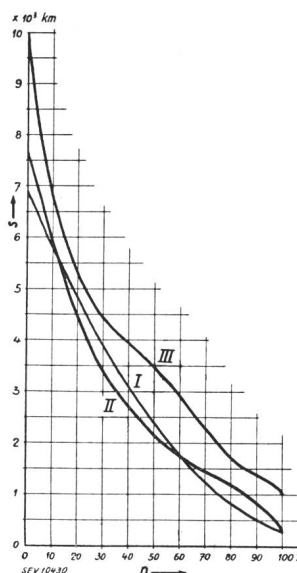
Fig. 2.

Lebensdauer in km von Koh-  
leschleifstücken am posi-  
tiven Fahrdrachtklemme.  
Fabrikate I, II, III.

n Anzahl Kohlen (%). s Lebensdauer in Fahrkilometern.

Fig. 2 zeigt die Lebensdauer der Kohleschleif-  
stücke der 3 eingehender geprüften Fabrikate.  
Darin sind von jedem Kohleschleifstück die Fahr-  
leistungen in km der Grösse nach geordnet auf-  
getragen. Auffallend ist, dass die Lebensdauer aller  
3 Fabrikate stark, d. h. zwischen rund 500 km und  
rund 10 000 km schwankt. Die Ursache dieser gros-  
sen Schwankungen konnte bisher nicht einwandfrei  
gefunden werden; sicher ist, dass, neben Ungleich-  
heiten in der Fabrikation der Kohleschleifstücke,  
vor allem die Witterung von grossem Einfluss ist.  
Obwohl die Kurven nicht wesentlich voneinander  
abweichen, zeigt ein Vergleich der Mittelwerte doch,  
dass das Fabrikat III den andern Fabrikaten über-  
legen ist (Tabelle I).

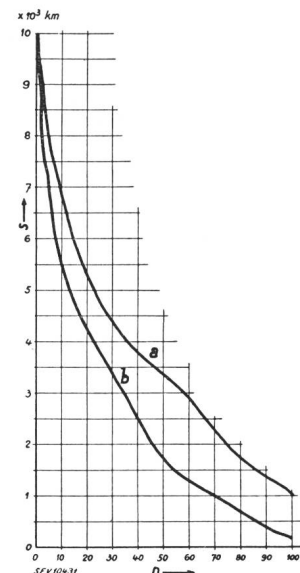
Fig. 3.

Einfluss von Fahrleitungs-  
fehlern auf die Lebensdauer  
von Kohleschleifstücken.  
a Lebensdauer bei idealer  
Fahrleitung.  
b Lebensdauer bei fehler-  
hafter Fahrleitung.

Den Einfluss der eigentlichen Fehler zeigt Fig. 3,  
wo die Lebensdauer der Schleifstücke mit und ohne

schadhafte Kohlen der Grösse nach geordnet aufgetragen ist. Der Einfachheit halber ist nur die Lebensdauer der am positiven Fahrdrabt liegenden Kohlen dargestellt. Deutlich ist zu erkennen, wie sich die Fehler der Fahrleitung in einer Verkürzung der Lebensdauer bemerkbar machen. Die mittlere Lebensdauer beträgt trotz sorgfältiger Ueberwachung der Leitung nur noch 2625 km, ist also rund 30 % kleiner als bei der fehlerfreien Fahrleitung.
