**Artikel:** Rotorschmiedestücke für Turbogeneratoren : Entwicklung und Fortschritte  
**Autor:** Novák, Jií  
**DOI:** <https://doi.org/10.5169/seals-1060739>

# Rotorschmiedestücke für Turbogeneratoren

## Entwicklung und Fortschritte

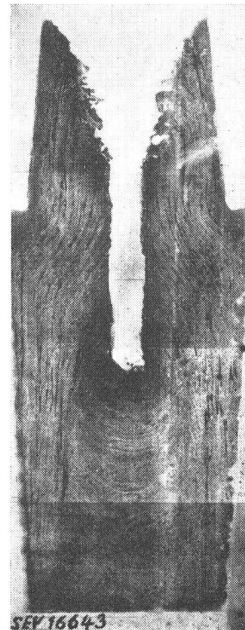
Fig. 6  
Saugtrichter eines im Sand  
abgegossenen Stahlblockes  
(Baumannabdruck)

Es ist allgemein bekannt, dass das spezifische Volumen des Stahles im flüssigen Zustande grösser ist als im festen. Diese Eigenschaft verursacht beim Erstarren des Stahles, der in eine Form vergossen wird, die Bildung eines Saugtrichters. Fig. 6 zeigt einen in Sand abgegossenen Block.

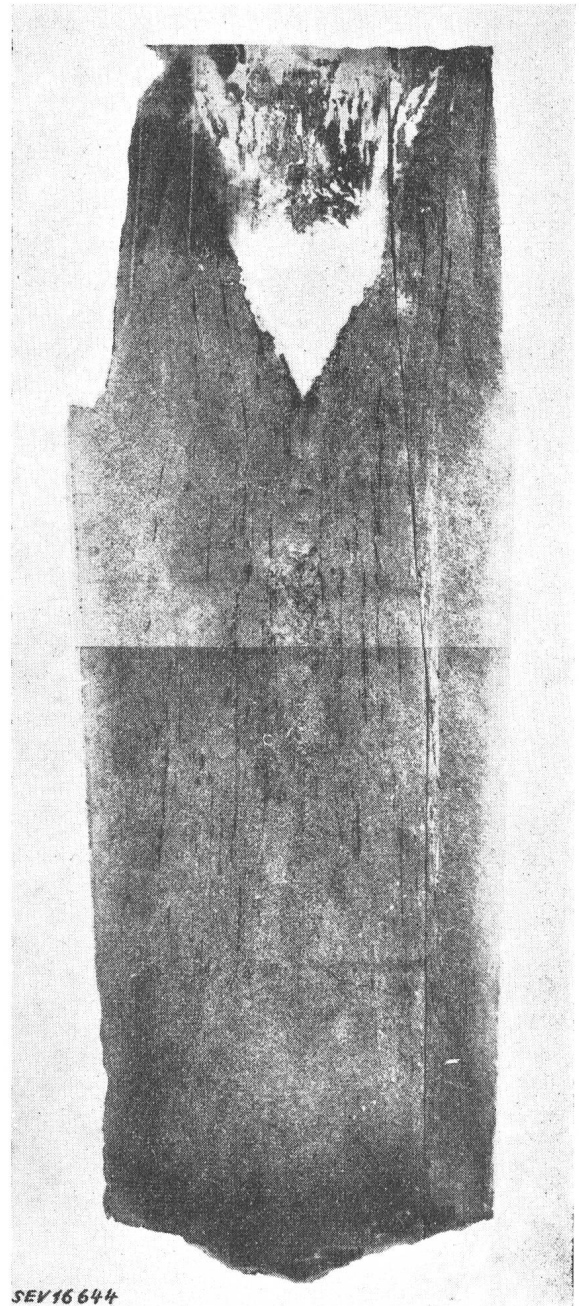
Fig. 7  
Im Guss eingeschlossene «Seigerungen»  
(Baumannabdruck)

Das Erstarren von schweren Blöcken geht aber sehr langsam vor sich, so dass der Stahl im Kopfe und in der Mitte des Blockes immer dickflüssiger wird. Im Momente der spontanen Erstarrung der innersten Partien kann daher der Kopf die Aufgabe des Reservoirs an flüssigen Stahl nicht mehr gut erfüllen und so bildet sich in einer bestimmten Entfernung unterhalb des Trichters eine zentrale Materialpartie mit schwammigem und lockerem Gefüge mit makro- und mikroskopischen Hohlräumen. Neben dieser Unhomogenität zeigen die abgegossenen Blöcke — abgesehen von der Kristallsegregation — noch eine andere Ungleichmässigkeit. Flüssiger Stahl ist kein absolut reines Metall. Er ist verunreinigt durch nichtmetallische Elemente, z. B. Sulfide, Phosphide, Oxyde, Silikate, Gase, kurz, durch bei der Erschmelzung entstandene Reaktionsbestandteile. Diese Elemente haben niedrigeres spezifisches Gewicht und trachten, aus der Schmelze herauszuschwimmen. Bei dem Erstarrungsprozess werden diese Elemente durch das erstarrende Metall von der Wand der Kokille in das Innere gedrückt. Wenn auch das Innere zu erstarren beginnt, haben diese Elemente keine Bewegungsfreiheit mehr und bleiben im Guss eingeschlossen. Sie bilden dann «Seigerungen», «Schattenlinien», «Lignes sombres», «Ghost lines» (Fig. 7).

Sehr starken Abfall der Dehnung und Kontraktion zeigen die Proben aus den geseigten Partien der Blöcke. Das sind die Partien, die im Baumannabdruck (Fig. 7) die Seigerungen in Form von Streifen und gröberen Punkten zeigen. Diese Seigerungen sind aber bei grossen Blöcken eine noch häufigere Tatsache als das lockere Gefüge. Dies gilt nicht nur für einen Manganstahl, sondern auch für Ni-, Ni-V-, Cr-Ni- oder Cr-Ni-Mo-Stahl und auch für den Fall, dass er sauer erschmolzen wird.
