Energie-Erzeugung und -Verteilung

Die Seiten des VSE

Betriebsprobleme

Grosseinsatz beim EW Altdorf während der Lawinenkatastrophe vom 26. und 27. Januar 1968

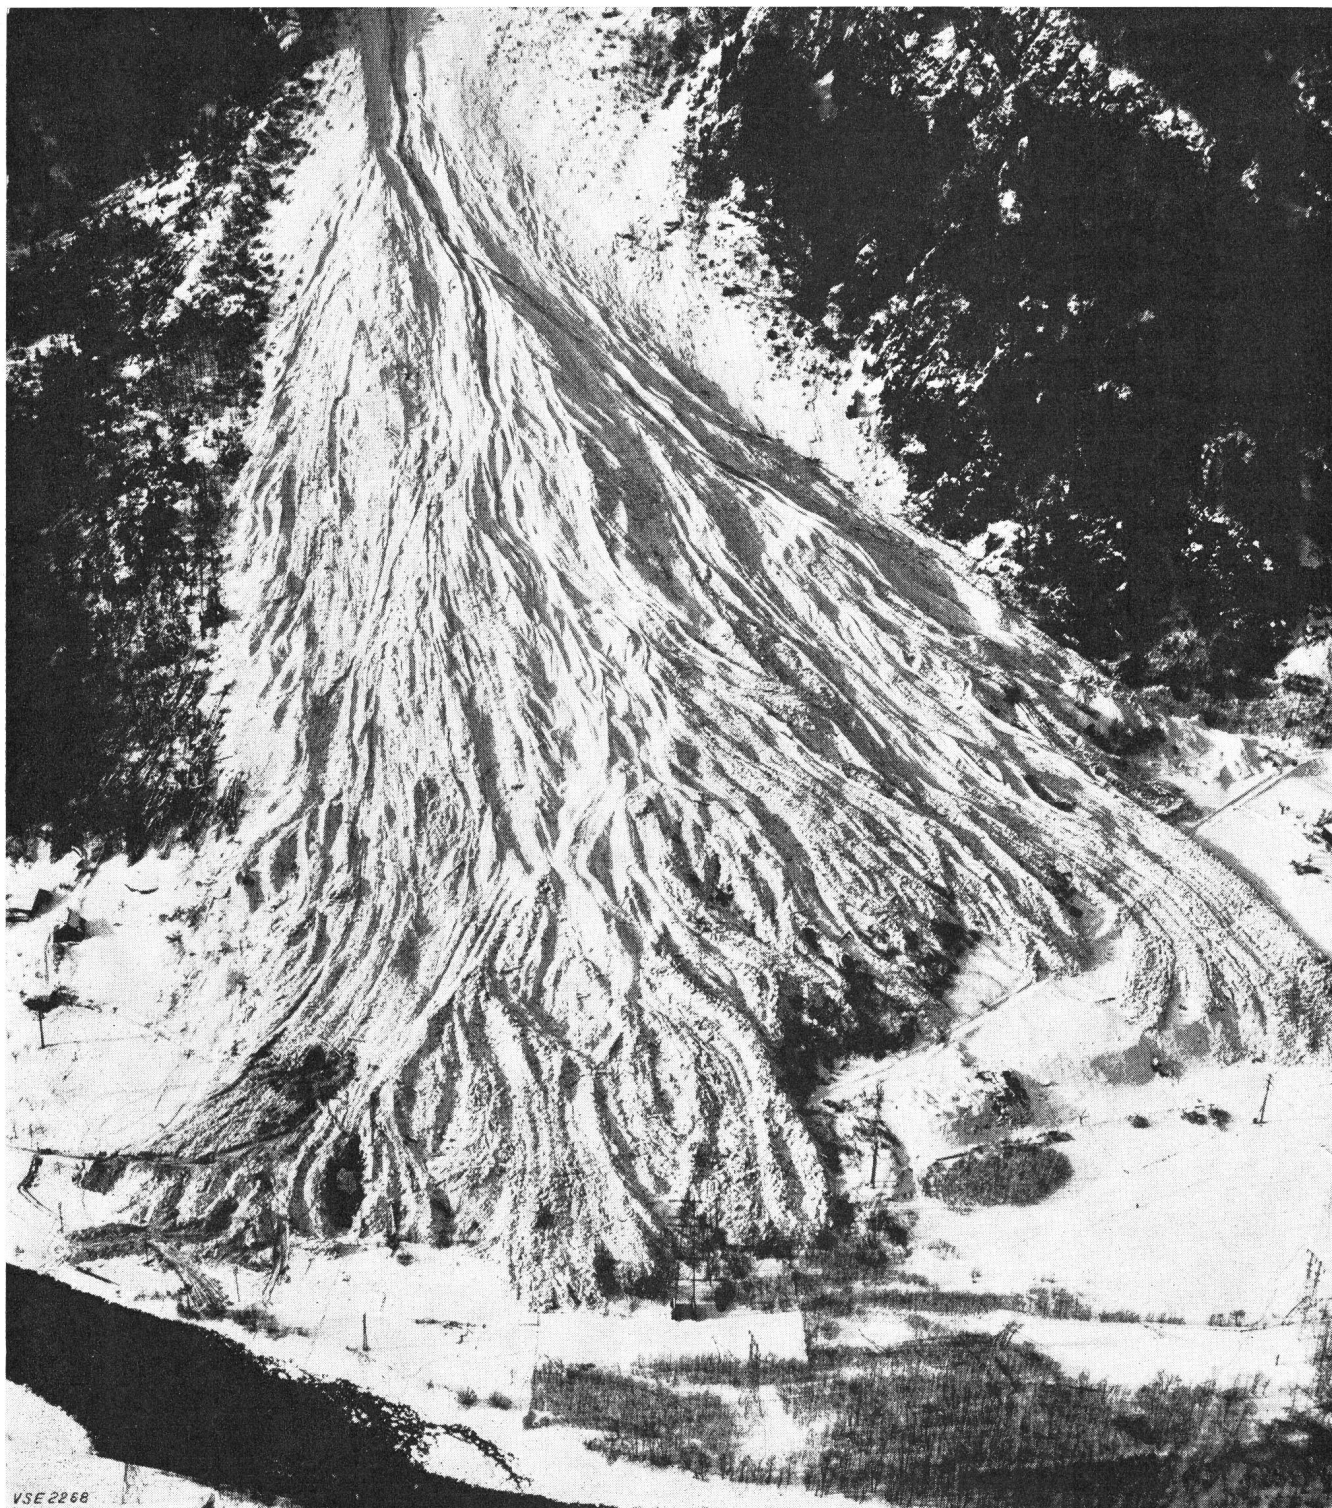
Fig. 1

Übersicht über den gesamten riesigen Lawinenkegel der Wylerlauri.

Im Vordergrund SBB- und Atel-Leitung.

An der unteren und linksseitigen Randzone des Lawinenkegels befand sich ein ausgewachsener Wald.

Kurz nach 6.00 Uhr fuhr gegenüber Silenen die Wylerlauri in einer nie gekannten Grösse zu Tal. Sie zerstörte auf der südlichen

Flanke den Schutzwald und begrub ein Wohnhaus und zwei Viehställe unter sich, wobei 7 Menschen den Lawinentod fanden. Die riesige Schneemasse, vermischt mit schweren Holzstämmen, traf auch einen Tragmast unserer 50 kV-Betonmastenleitung und zerriss drei Kupferseile von 150 mm² Querschnitt. Die Wucht der Luftdruckwelle war derart stark, dass auch zwei Leiterseile der 132/66 kV-Übertragungsleitung der SBB hinuntergerissen wurden. Von unserer 15 kV-Leitung wurden 7 Holzstangen zu Boden geworfen. Beide Leitungen waren 50...100 m vom Lawinenrand entfernt.

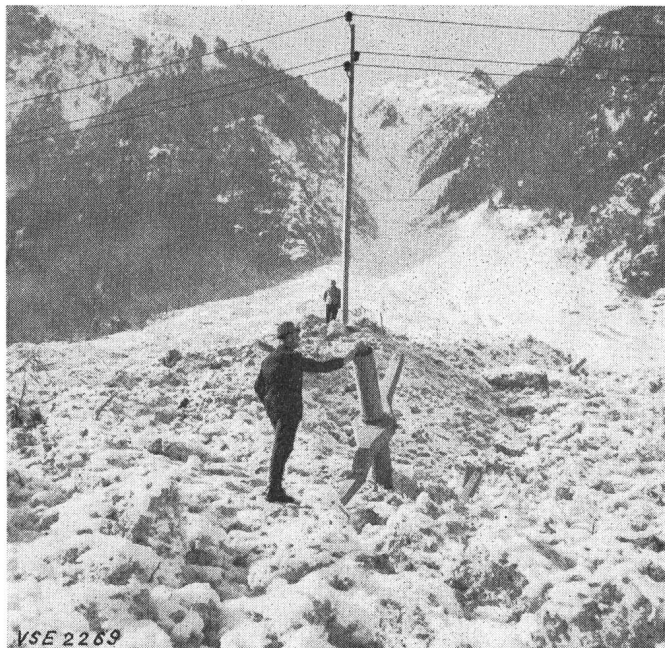
Fig. 3

Aus dem Lawinenschnee, der sehr stark mit schweren Holzstämmen durchsetzt ist, ragt der Zopfteil des gänzlich zerstörten Beton-Tragmastes heraus. In der Bildmitte ist ein Strang der behelfsmässig über dem Lawinenkegel errichteten 50 kV-Verbindungsleitung sichtbar. Anstelle des Betonmastes wurde eine Holzstange in den Lawinenschnee gestellt.
