Energie-Erzeugung und -Verteilung

Die Seiten des VSE

Holzschutz im Leitungsbau

Bericht über die 38. Diskussionsversammlung vom 11. November 1971 in Zürich

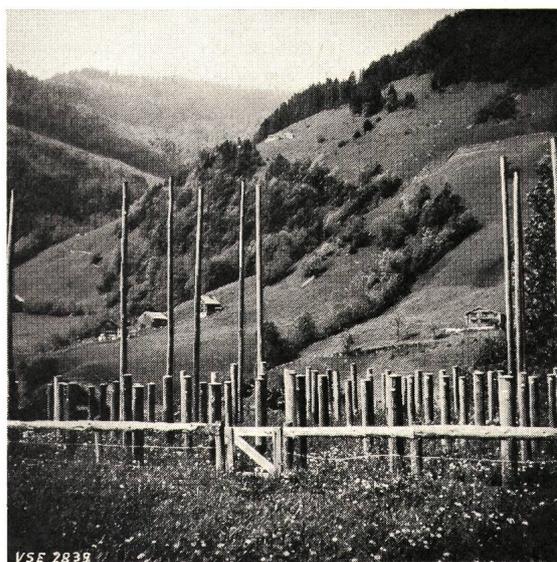
Fig. 1
Versuchsfeld des VSE in Starckenbach (Toggenburg) zur Prüfung von Mastenimprägnierungen.

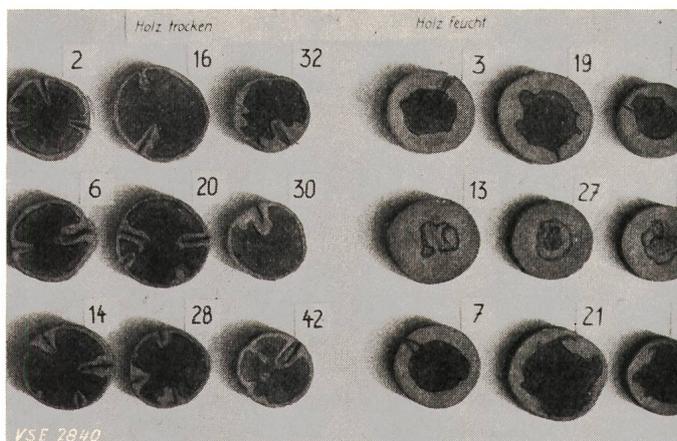
Fig. 2
Tränkversuch mit einer 6%igen Lösung eines CF-Salzes bei trockenem und feuchtem Fichtenrundholz und verschiedenen Tränkbedingungen. Die hellen Zonen sind von Fluorsalz durchtränkt. Probengruppe links, Holz trocken, rechts, Holz feucht.

Tränkbedingungen:

- Oberste Reihe: 2 Tage in Salzlösung von 60 °C und 2 Tage in Salzlösung von 20 °C.
- Mittlere Reihe: 5 Stunden in Wasser von 95 °C und anschliessend 4 Tage in Salzlösung von 20 °C.
- Untere Reihe: 4 Tage in Salzlösung von 20 °C.

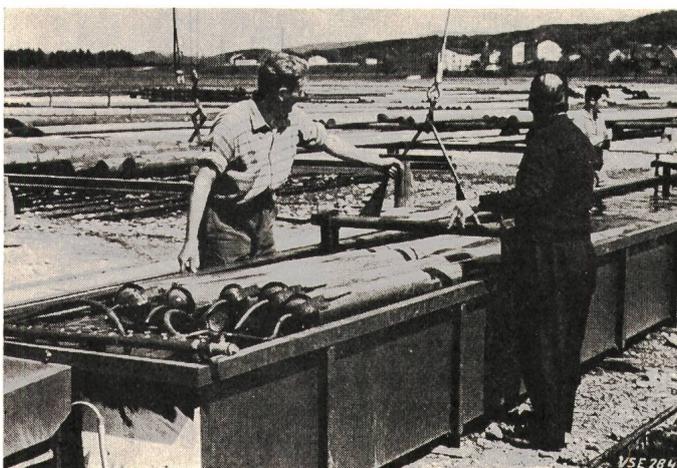
Fig. 3
Trogsaugtränkung in Versuchsanlage
Stangenhölzer mit angesetzten Saugkappen werden in der Tränklösung in Trog untergetaucht. Mittels Vakuum wird über die Saugkappen (links) die Imprägnierlösung längs durch den imprägnierbaren Splintteil des Holzes gesaugt.

Beim Trogsaugverfahren werden die weissgeschälten Maste am Zopfende mittels Saugkappen an eine Vakuumpumpe angeschlossen und vollständig in der Tränklösung untergetaucht [2] (Fig. 3). Mit Hilfe eines Vakuums wird die Schutzsalzlösung vom Stangenfuss gegen den Zopf längs durch die Stange hindurchgesaugt, wobei ein Teil der Salzlösung auch über die Mantelfläche in das Holz eintritt. Dabei wird der Baumsaft verdrängt und durch die Salzlösung ersetzt. Das Verfahren ermöglicht innerhalb von etwa 7 Tagen eine vollständige Im-

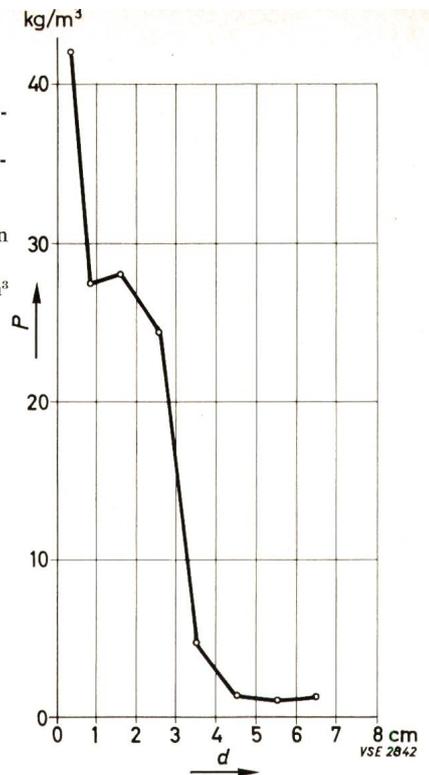
Fig. 4
Radiale Verteilung von CKB-Salz bei einer im Trogsaugverfahren getränkten Fichtenstange in einem Abstand von 1,5 m vom Fussende.

d = Abstand in cm von der Mantelfläche
 P = kg CKB-Salz pro m^3 Holz

Die Untersuchung der quantitativen Verteilung der Salze zeigt in radialer Richtung der Leitungsstangen, d. h. von aussen nach innen, ein Konzentrationsgefälle (Fig. 4). Der Schutzsalzgehalt beträgt im äussersten cm der Mantelzone das Mehrfache der notwendigen Salzmenge und fällt nach innen zur Kernzone kontinuierlich ab. Beim in der Fig. 4 dargestellten Beispiel liegt der Salzgehalt in den äusseren 3 cm des Splintes somit durchwegs bei 24 kg/m^3 und mehr und steigt im äussersten cm sogar bis auf 42 kg/m^3 . Ein hoher Salzgehalt in den äussersten Holzonen ist für eine gute und dauerhafte Schutzwirkung, vor allem gegen die Moderfäulepilze, von ausschlaggebender Bedeutung. Von ähnlicher Wichtigkeit ist auch die Art der Verteilung in der Längsrichtung der Stangen. Die Fig. 5 zeigt, dass die Salzeindringung gegen das Fuss- und Zopfende etwas ansteigt. Leichter diffundierbare resp. weniger stark fixierende Komponenten, wie z. B. Borsalze, dringen tiefer ein, unter Umständen bis in den äusseren Kern hinein, während stark fixierende Komponenten (Kupfer- und Chromsalze) in ihrer Verteilung auf den Splintanteil beschränkt bleiben. Die quantitative Verteilung beim Trogsaugverfahren zeigt bei Anwendung geeigneter Salze normalerweise den in Fig. 6 dar-

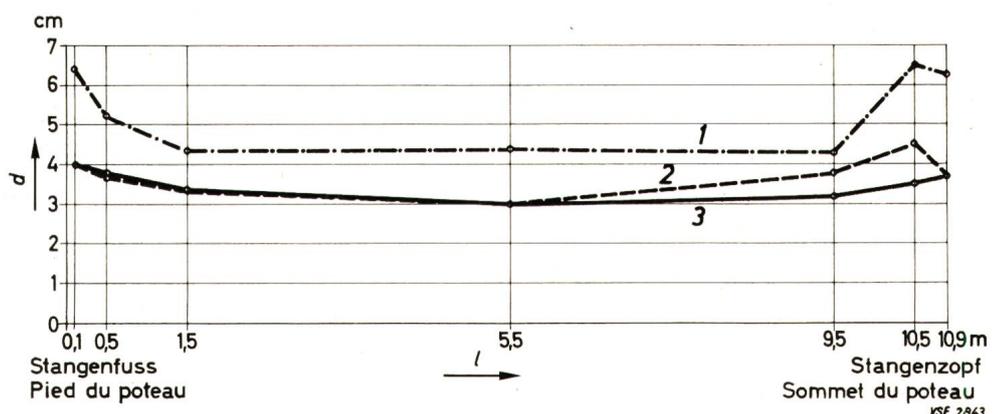
Fig. 5

Eindringung von CKB-Salz längs eines Fichtenmastes nach Imprägnierung im Trogsaugverfahren.

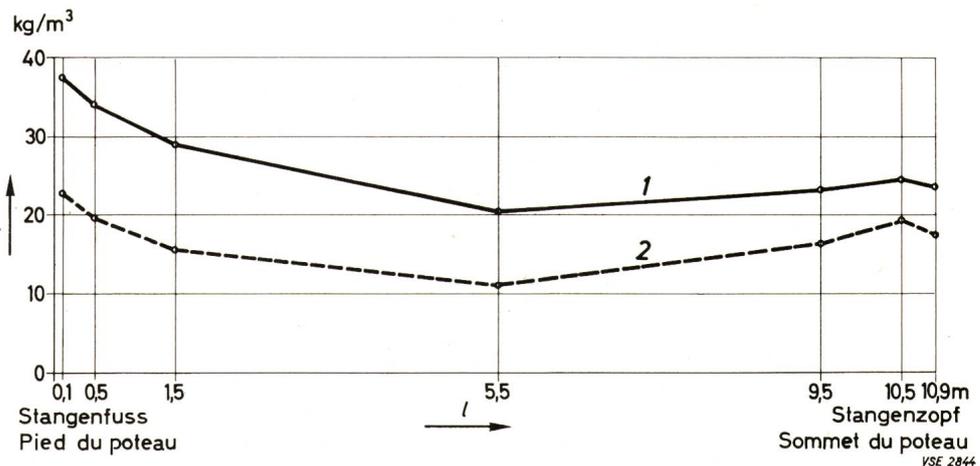
Fig. 6
Gehalte an CKB-Salz bei einer im Trogsaug-
verfahren getränkten Fichtenstange.
1 Salzgehalt in imprägnierter Zone
2 Salzgehalt bezogen auf das gesamte
Holzvolumen
l Stangenlänge in Metern
P kg CKB-Salz pro m³ Holz

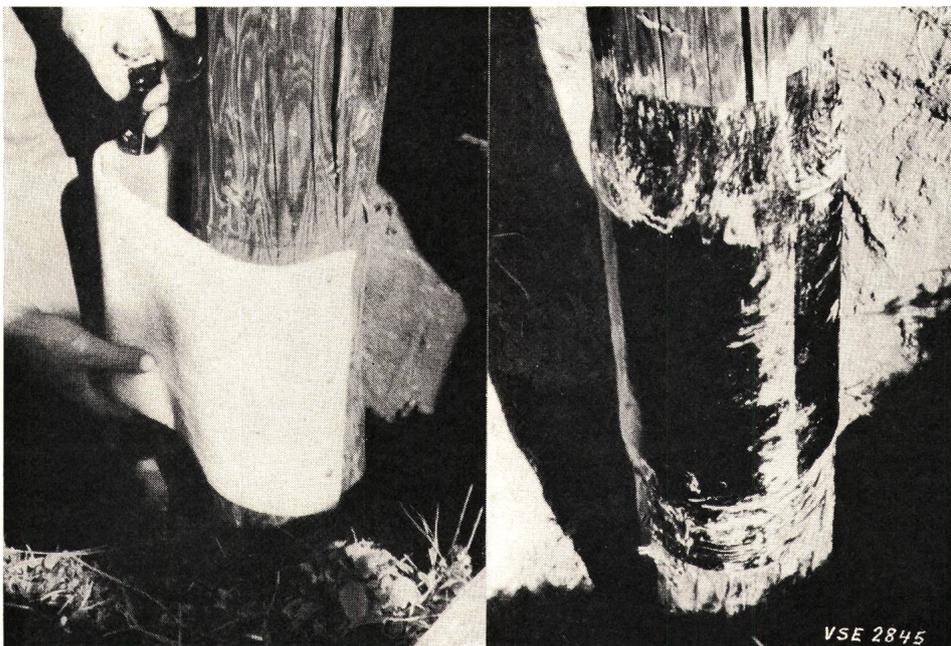
Fig. 7
Nachpflege eines Leitungsmastes in Einbau-
zone mit Schaumstoff-Fertigbandage.

Links: Umwickeln der Stange mit schutzsalzhaltigem Schaumstoffkissen. Rechts: Mit Kunststoff-Folie abgedecktes Schaumstoffkissen. Die klebstoffhaltigen Folienränder ermöglichen eine Abdichtung, die das Einfließen von Regenwasser verhindert.

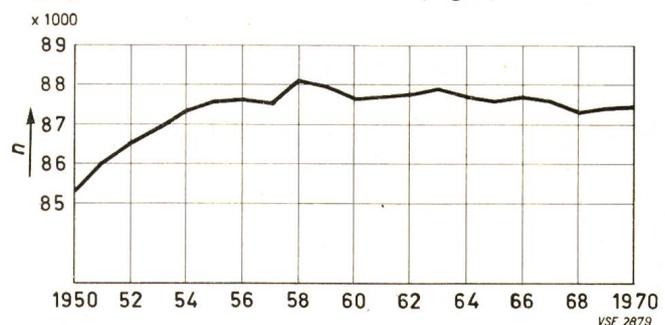
Fig. 1
Veränderung des Holzmastenbestandes im Netz der EKZ
in den Jahren 1950–1970
n = Anzahl

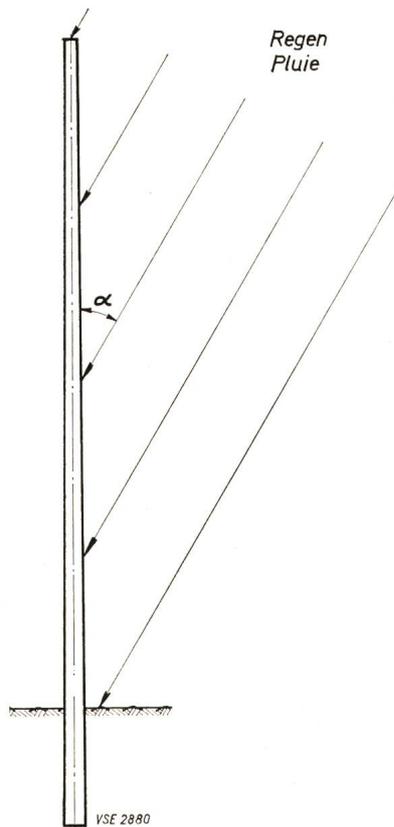
Fig. 2
Die Bodenfeuchtigkeit beim Masten ist wesentlich grösser als in der weiteren Umgebung, sie beträgt beim 10-m-Masten das 2,5fache und beim 15-m-Masten das 3,5fache des Normalen ($\alpha = 30^\circ$).

Schliesslich sei hier einmal ganz deutlich darauf hingewiesen, dass die Bodenfeuchtigkeit um den Mast, gegenüber derjenigen in der weiteren Umgebung wesentlich höher liegt.

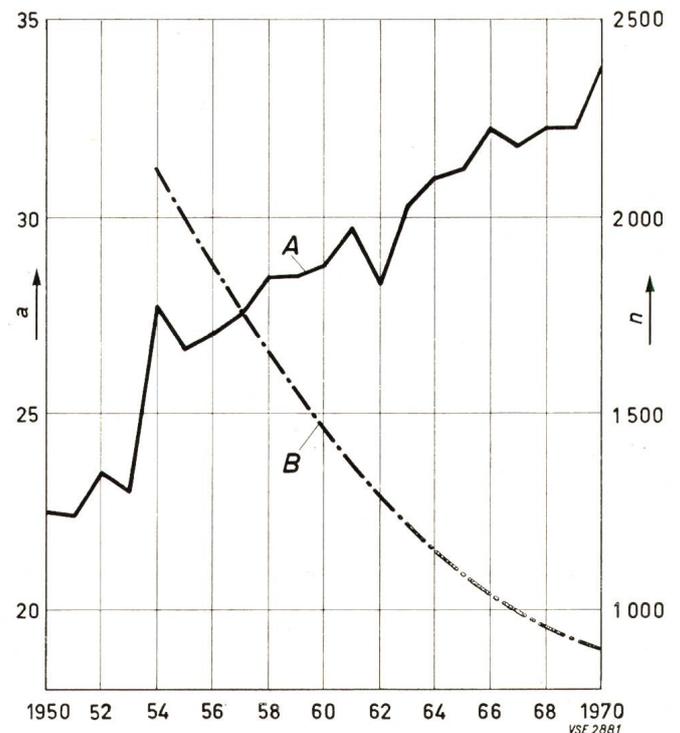
Fig. 3
A Mittl. Standdauer der wegen Fäulnis ausgewechselten Holzmasten im Netz der EKZ von 1950—1970. B Anzahl der wegen Fäulnis ausgewechselten Holzmasten im Netz der EKZ von 1954—1970.
 $a = \text{Jahre}; n = \text{Anzahl}$

Die Lebensdauer von imprägnierten Holzmasten liegt bei ca. 15–22 Jahren; sie kann aber mit einer gezielten Nachpflege ganz wesentlich erhöht werden (Fig. 3).

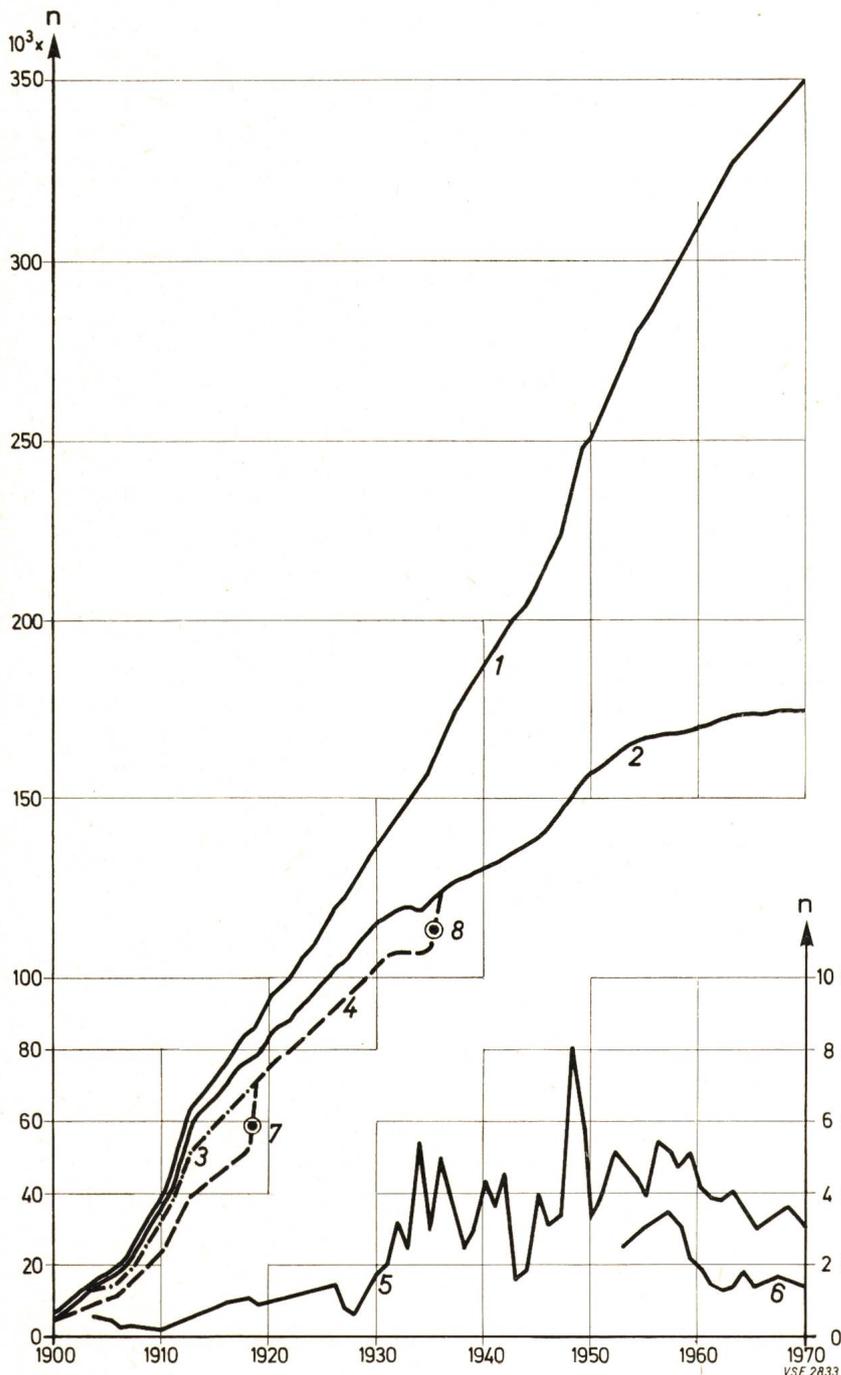
Fig. 1
Stangenstatistik

- n Anzahl der Stangen
- 1 Summe der gestellten Stangen
- 2 Anzahl der stehenden Stangen unter Einbezug der vom EW Wangen und den Freiburgischen EW übernommenen Anlagen
- 3 Anzahl der stehenden Stangen unter Einbezug der übernommenen Anlagen des EW Wangen
- 4 Anzahl der stehenden Stangen gemäss Jahresberichten der BKW
- 5 Jährlicher Stangenersatz unter Einbezug der vom EW Wangen und den Freiburgischen EW übernommenen Anlagen
- 6 Anzahl der jährlich wegen Fäulnis ausgewechselten Stangen
- 7 Übernahme der Anlagen des EW Wangen
- 8 Übernahme der Anlagen der Freiburgischen EW

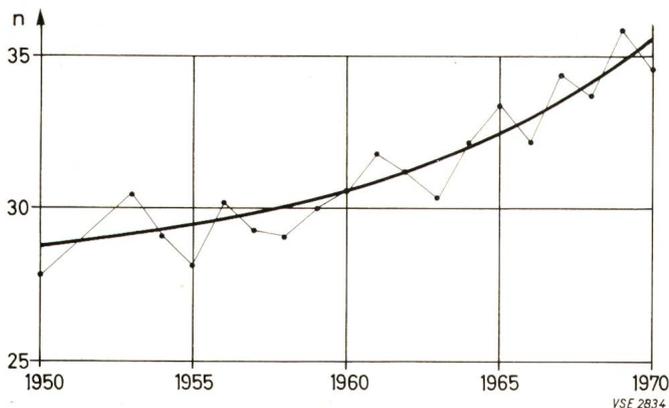
Fig. 2
Mittleres Alter der ausgewechselten faulen Stangen.
n = Standjahre

2. Das Alter der ausgewechselten faulen Stangen hat sich im Laufe der Jahre wesentlich erhöht (Fig. 2).

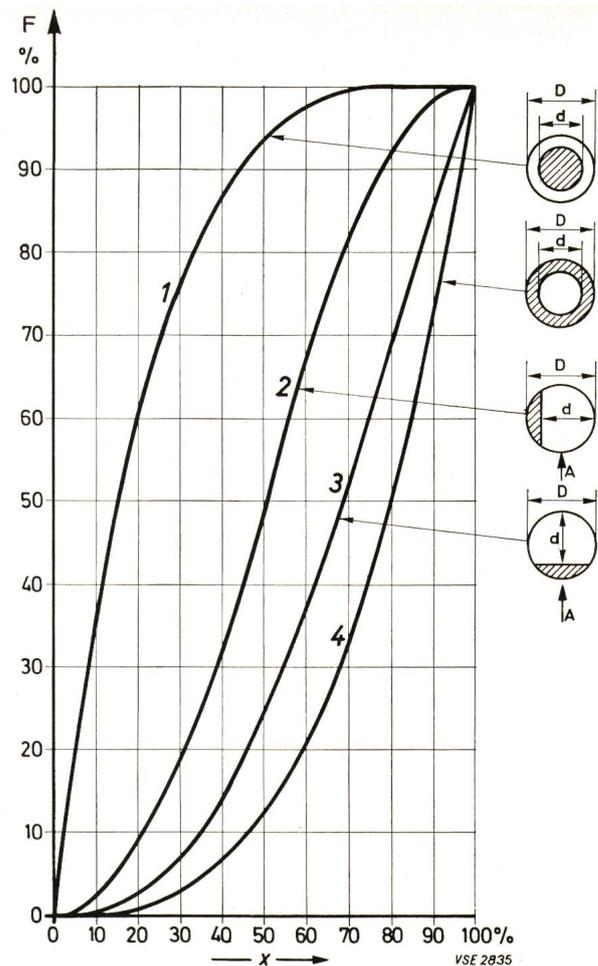
Fig. 4

Abnahme der Stangenfestigkeit infolge Fäulnis.

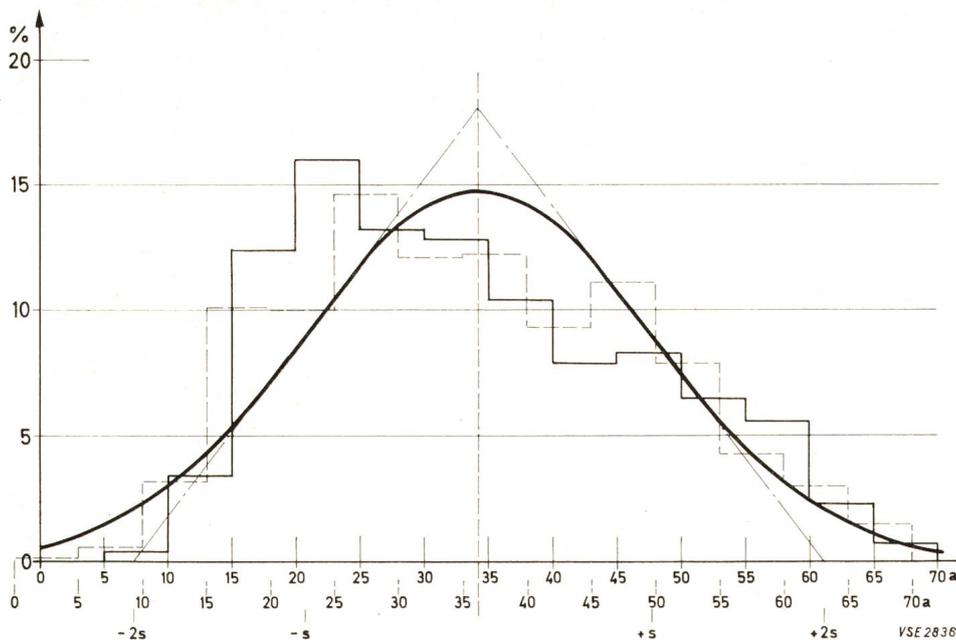
Fig. 6
Altersklassen der ausgewechselten Stangen
 ————— Prozentuelle Verteilung der wegen Fäulnis ausgewechselten Stangen
 - - - - - Prozentuelle Verteilung der ersetzten Stangen, bezogen auf die gestellten Stangen
 ————— Ideale Verteilungskurve

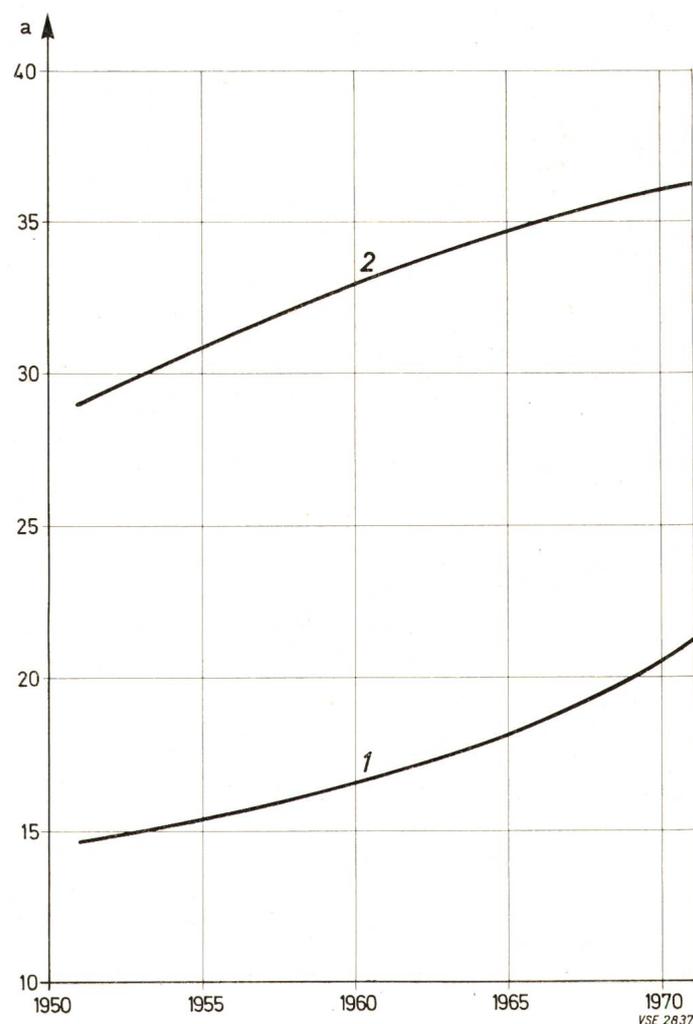
Fig. 7
Durchschnittliche Lebenserwartung und mittleres Alter der stehenden Stangen.

- 1 Mittleres Alter der stehenden Stangen
- 2 Durchschnittliche Lebenserwartung

Aus der bekannten und statistisch erfassten Anzahl der in den einzelnen Jahren gestellten Stangen ist es weiter möglich, mit Hilfe der Wahrscheinlichkeit für das Erreichen eines bestimmten Alters, die wahrscheinliche zahlenmässige und prozentuelle Verteilung des gesamten Bestandes der stehenden Stangen nach Altersklassen zu bestimmen (Fig. 8). Aus dieser künstlichen Statistik konnte dann das wahrscheinliche mittlere Alter der stehenden Stangen ermittelt werden (Fig. 7, untere Kurve).

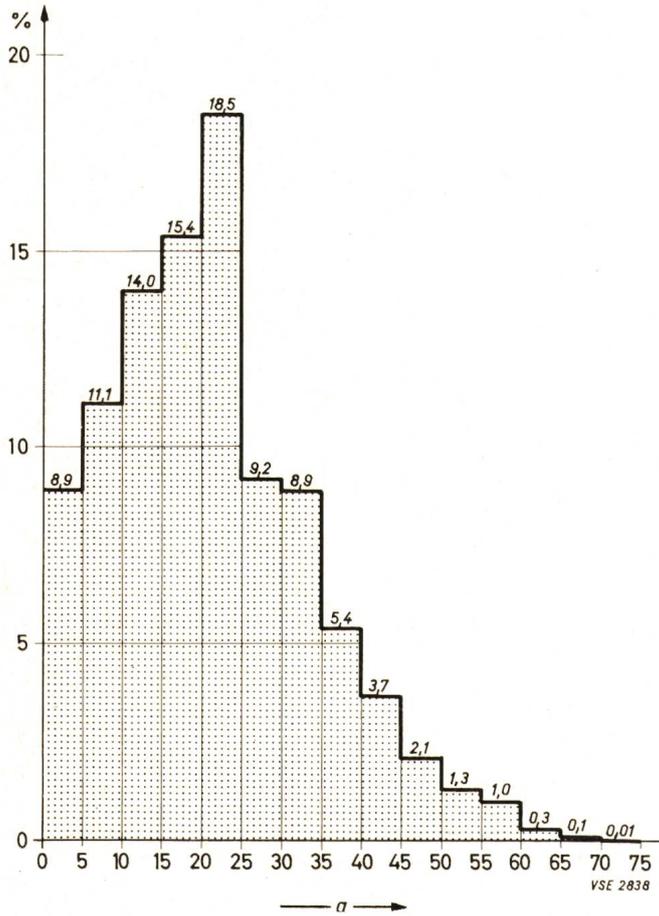
Fig. 8
Prozentuelle Verteilung der stehenden Stangen.
a Anzahl Jahre

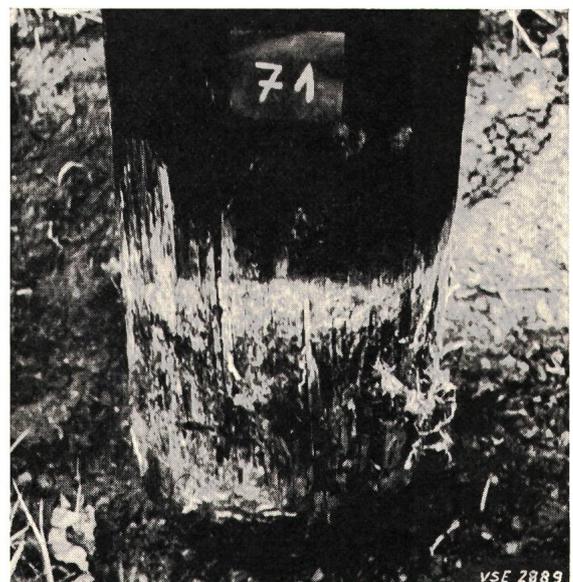
Fig. 1
Leitungsstange mit Kupfersulfat imprägniert und in der Bodenzone durch *Poria vaillantii* vermorscht.
Vorn und rechts an der Stange für diesen Pilz charakteristische weisse Mycelstränge.

Das klassische Beispiel eines Schutzmittels mit lückenhaftem Wirkungsspektrum ist das Kupfersulfat (3). Verschiedene kupferresistente Pilze, die früher gesamthaft unter der Bezeichnung *Poria vaporaria* bekannt waren, traten immer wieder als Schädlinge auf und verursachten vorzeitige Ausfälle (Abb. 1). Der Name *Poria vaporaria* soll nicht mehr verwendet werden, denn es hat sich gezeigt, dass es sich dabei um verschiedene Pilzarten handelt, die sich sehr ähnlich verhalten. In den letzten Jahren haben wir von beschädigten Kupfersulfatstangen die Arten *Poria vaillantii* (Porenhauschwamm), *Poria placenta* (Fleischfarbener Porenschwamm) und *Poria monticola* reingezüchtet. Diese verursachen alle eine typische Braunfäule (Abb. 2). Ihre Fähigkeit, das Kupfersulfat mit Hilfe von Oxalsäure in eine unlösliche und damit unwirksame Kupferverbindung (Kupferoxalat) umzuwandeln, ist sehr wahrscheinlich die Ursache ihrer Kupferresistenz. Die Identifikation der Pilze ist mit Hilfe von Fruchtkörperkulturen möglich (Abb. 3). Für die Gewinnung von Fruchtkörpern sind aber oft langwierige Versuche nötig. *Poria placenta* hat sich als gegen Schutzmittel allgemein ziemlich widerstandsfähig, als leicht züchtbar und schnellwüchsig erwiesen. Aus diesen Gründen wird er von der EMPA seit Jahren als Prüfpilz verwendet.

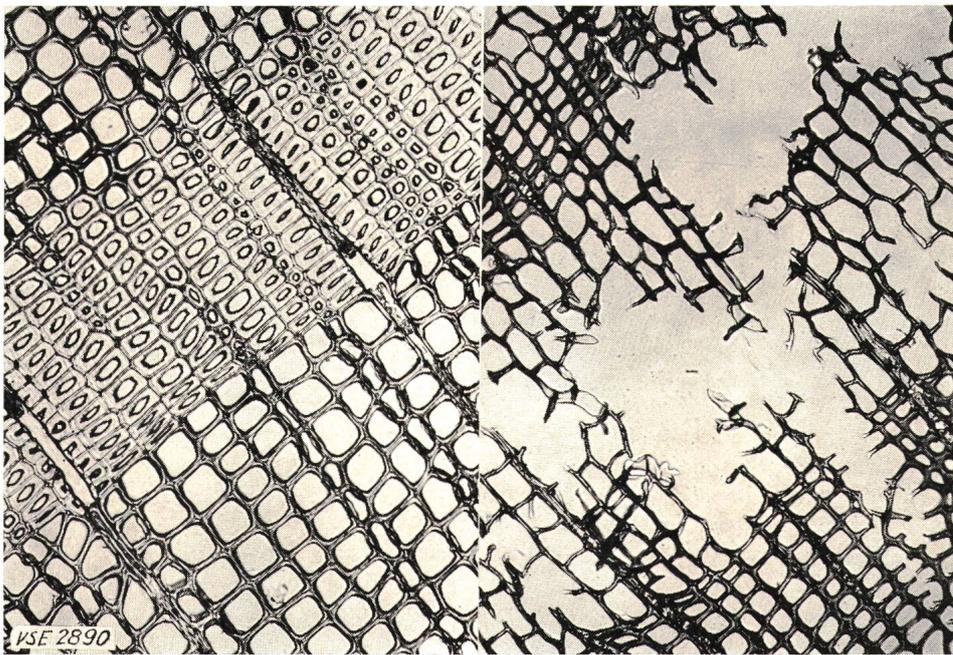
Fig. 2
Nadelholzquerschnitt
Links unversehrt, rechts durch
Braunfäule zerstört.

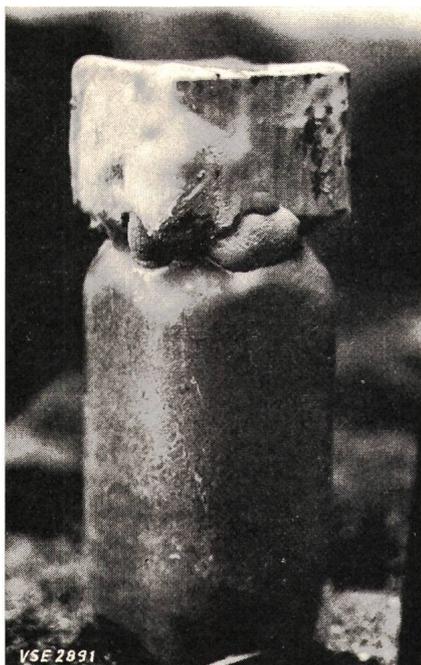
Fig. 3
Kultur von *Poria placenta*
auf mit Nährstoffen ange-
reichertem Sägemehl mit
Fruchtkörperbildung an auf-
gesetztem Holzblock.

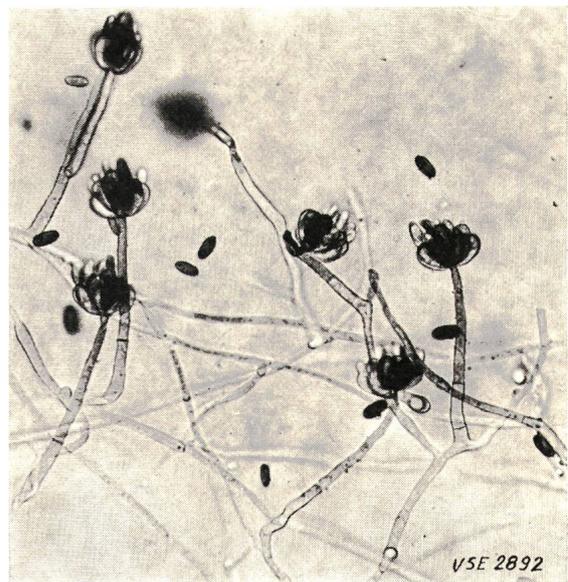
Fig. 4
Stachybotrys atra, ein zelluloseabbauender Moderfäulepilz.
Kurze Sporenstände mit zahlreichen Sporen.

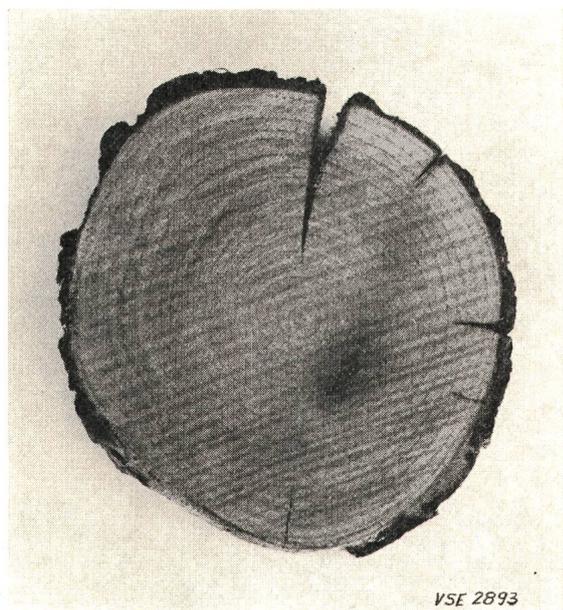
Fig. 5
Rundholz mit dunkelbraun gefärbter und durch Moderfäule zerstörter Mantelzone.

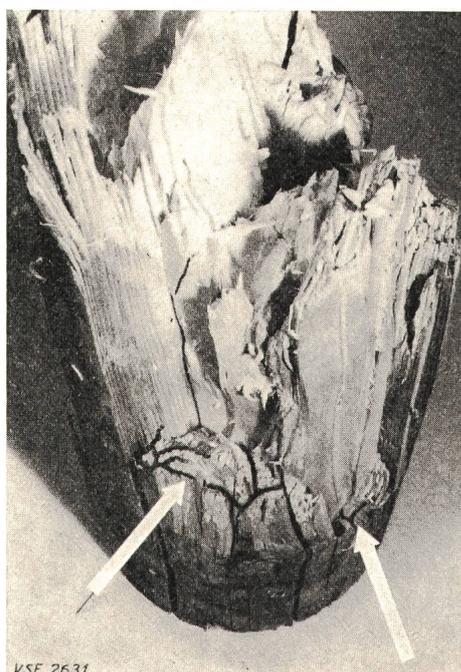
Fig. 7
Bruchzone mit fächerförmig verzweigten Gangsystemen des Nutzholzborkenkäfers (*Xylosterus lineatus*).

ter Holzbrüter, der seine Brutgänge nicht in der Bastzone anlegt, sondern sich in das Holz einbohrt und dieses dabei schwächt. In den drei festgestellten Anrisszonen des Bruches wurden fächerförmig verzweigte und verteilte Frassgänge festgestellt, die in ein Ausflugloch von 1—2 mm Durchmesser mündeten (Abb. 7). Im Innern des Holzes wurde das charakteristische Leitersystem einer Brutanlage dieses Insektes festgestellt (Abb. 8). Die Schwarzfärbung der Frassgangwände ist auf einen Bewuchs durch sogenannte Ambrosiapilze zurückzuführen, die vom Nutzholzborkenkäfer zu Nahrungszwecken gezüchtet werden. Da der Nutzholzborkenkäfer nur berindete noch nicht ausgetrocknete Stämme, hauptsächlich im Wald, befällt, entstand dieser Schaden mit Sicherheit vor der Imprägnierung. Dieses Beispiel zeigt, dass in den «Allgemeinen Bedingungen für die Lieferung von Holzmasten» des VSE mit vollem Recht gesundes Stangenholz ohne Insekten-schäden verlangt wird.

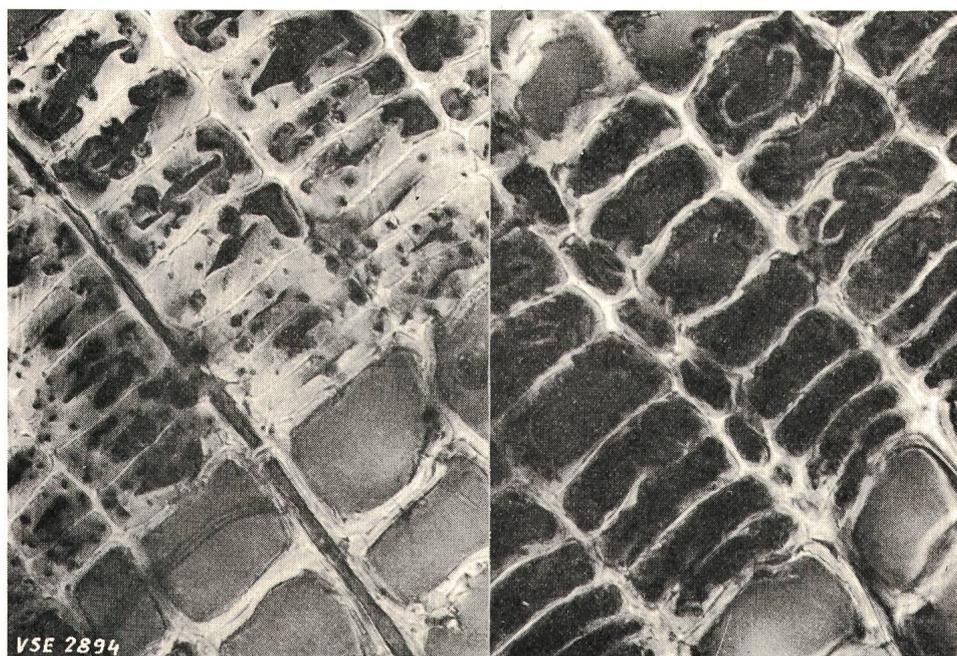
Fig. 6
Föhrensplintholz von Moderfäule befallen
Links: Mittelstarke Moderfäule mit Querschnitten von charakteristischen Längskanälen in den Sekundärwänden der Spätholztracheiden. Rechts: Sehr starke Moderfäule, Sekundärzellwände völlig zersetzt. Mittellamellen zwischen den Zellen sind noch erhalten.

von Nadelholz wesentlich langsamer, trotzdem können im Laufe von einigen Jahren vor allem an mit CFA-Salzen getränkten Leitungsstangen nicht tolerierbare Schäden entstehen. Die Moderfäulepilze greifen das Holz hauptsächlich von aussen, das heisst rein oberflächlich an. Sie fressen sich nur langsam in Form einer ziemlich gleichmässigen Schicht immer tiefer in das Holz hinein (Abb. 5). Das moderfaule Holz verfärbt sich meist graubraun, unter Umständen aber auch andersartig, zum Beispiel grün. In mikroskopischen Holzquerschnitten ist die Moderfäule in den Sekundärzellwänden, hauptsächlich der Spätholzanteile, an den in Faserlängsrichtung verlaufenden Perforierungen leicht erkenntlich. Diese Kanäle entstehen infolge des Durchwachsens der Sekundärwände der Holzzellen durch die Hyphen der Moderfäulepilze (Abb. 6).

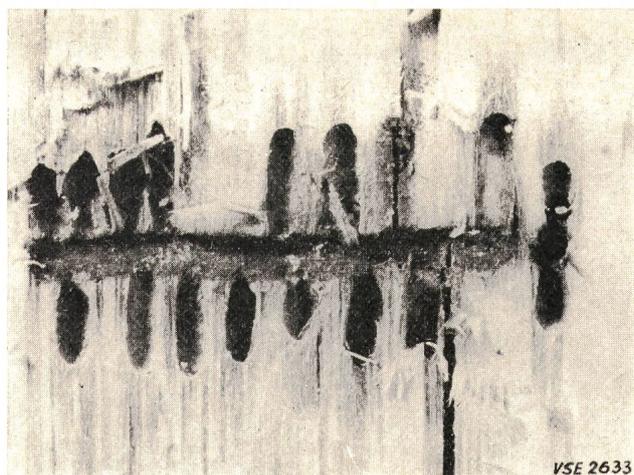
Fig. 8
Leiterstange einer Brutanlage des Nutzholzborkenkäfers.

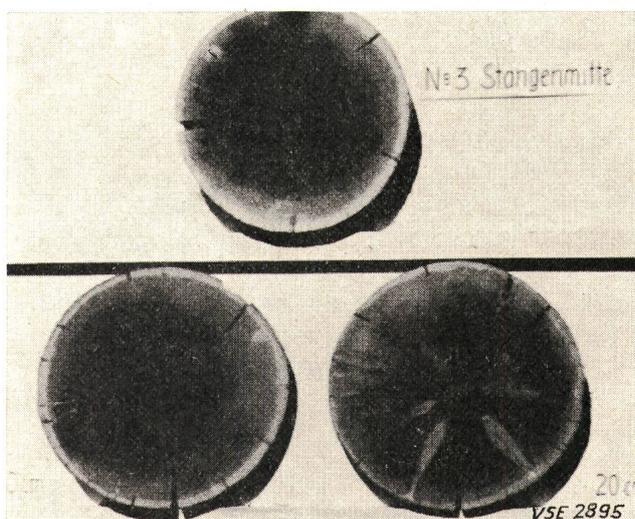
Fig. 9
Leitungsmast mit ungenügender Schutzsalzeindringung (helle Zone).

Schon nach zwei- bis dreijähriger Standdauer, also viel zu früh, fiel eine mit CFA-Salzen imprägnierte Leitungsstange aus. Dies wurde einer schlechten Wirkung des Schutzmittels zugeschrieben. Die Untersuchung zeigte aber eindeutig, dass die Schuld bei der gänzlich mangelhaften Tränkung der Stange lag. Die mittlere Eindringtiefe des Schutzmittels be-

trug nur 0,6 cm (Abb. 9). Der analytisch bestimmte Schutzsalzgehalt betrug in der imprägnierten Zone nur 2,6 kg/m³ resp. 0,35 kg/m³ bezogen auf das gesamte Holzvolumen –. Nach Vorschrift hätte das Holz 7 kg/m³ enthalten sollen. Also ein klarer Fall. Den festgestellten Schädling haben wir auf Leitungsstangen zum ersten Mal gefunden und als *Merulius ceracellus* Bk. et Curt. identifiziert. Er erzeugt eine faserig-kammerige Weissfäule, ähnlich der in Abb. 11 gezeigten.

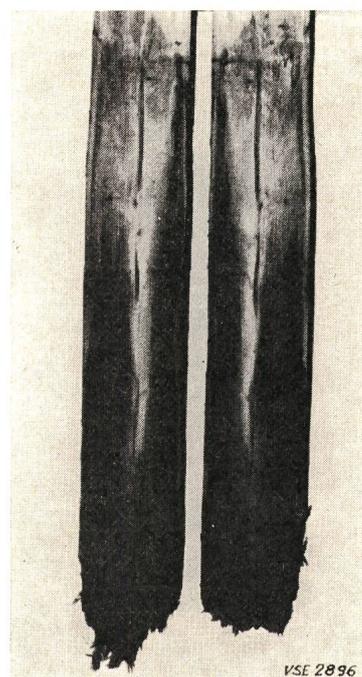
Fig. 10
Fichtenstange mit nach unten zunehmender faseriger Nassfäule.
Bruchstelle 100—120 cm unter Boden.

Eine interessante Fäule, die ebenfalls bei mangelhafter Imprägnierung und gleichzeitig unter besonderen Bodenverhältnissen auftritt, wurde im VSE-Versuchsfeld Starckenbach und auch durch die BKW, Bern, in leicht sumpfigem Gelände festgestellt. Charakteristisch für diese Fäule ist, dass sie im Boden mit zunehmender Tiefe stärker wird. Die Stangen brechen nicht an der Bodenoberfläche, sondern etwa 80–120 cm darunter (Abb. 10), wo die Zerstörung des Holzes am stärksten ist. Das Holz wird dabei weitgehend faserig zersetzt

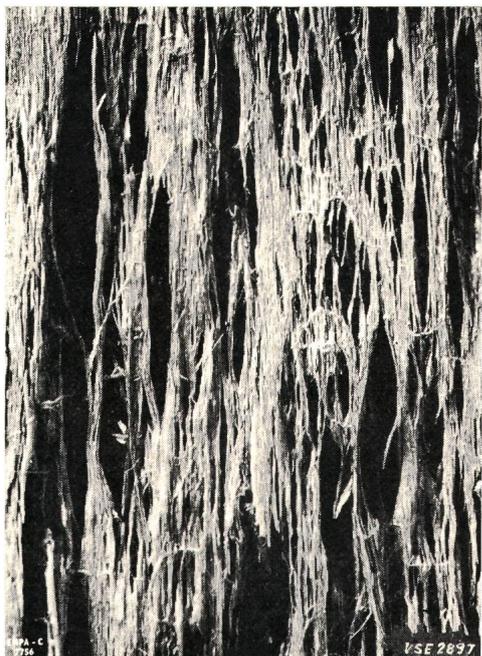
Fig. 11

Faserige Nassfäule wie in Abb. 10 gezeigt.

Das Holz weist faserige Zersetzung mit Kavernenbildung auf.

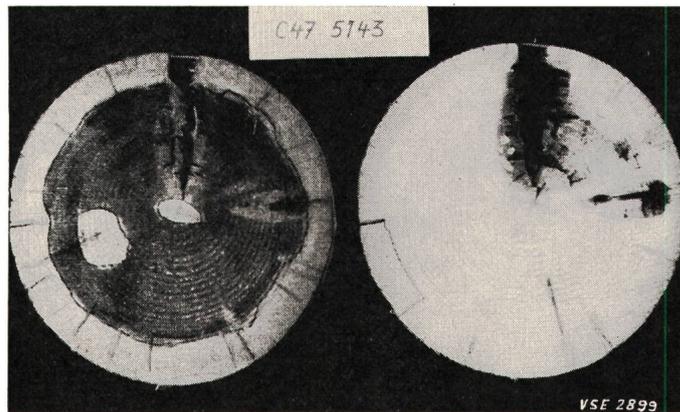
Fig. 13

Infektion des nicht geschützten Kernes bei saftfrisch imprägnierter Stange in einem Schwindriss.

Helle Zone in Abschnitt links: Imprägnierter Splint.

Bei saftfrisch imprägnierten Leitungsstangen entstehen beim Austrocknen Schwindrisse, die bis in den nicht imprägnierten Kernteil reichen. Über solche Schwindrisse können durch Sporenanflug auch bei guter Imprägnierung Pilzinfektionen eintreten (Abb. 13). Wenn genügend Feuchtigkeit vorhanden ist, kann der Pilz anwachsen und eine Kernfäule verursachen, wie dies beim in Abb. 13 gezeigten Beispiel der Fall war. Besonders gefährlich sind die Schwindrisse unmittelbar über Boden, weil hier in der Regel die Feuchtigkeitsverhältnisse für die Sporenceimung günstig sind. Sehr häufig auftretende Kernfäuleerreger sind der Tannen- und der Zaunblättling (*Lenzites abietina* und *Lenzites sepiaria*). Im vorliegenden Fall wurde *Lenzites abietina* als Erreger festgestellt (Abb. 14). Beide Arten bilden leicht keimfähige Sporen. Zudem sind beide Pilze sehr trocken- und wärmeresistent. Sie sterben auch nach längeren Trockenperioden nicht ab und können bei Wiederbefeuchtung durch Regenwasser wieder weiterwachsen. Die Schäden werden meist erst sehr spät erkannt, weil sowohl der Zaun- wie auch der Tannenblättling erst bei weitgehender Zersetzung des Holzes an dessen Oberfläche Fruchtkörper bilden. Diese Schäden könnten durch die Imprägnierung der Stangen in trockenem und aufgerissemem Zustand, wie dies zum Beispiel beim Vakuum-Druckverfahren der Fall ist, verhindert werden. Dabei würden auch offene Schwindrisse getränkt und damit geschützt, so dass eine Infektion nicht mehr möglich wäre.

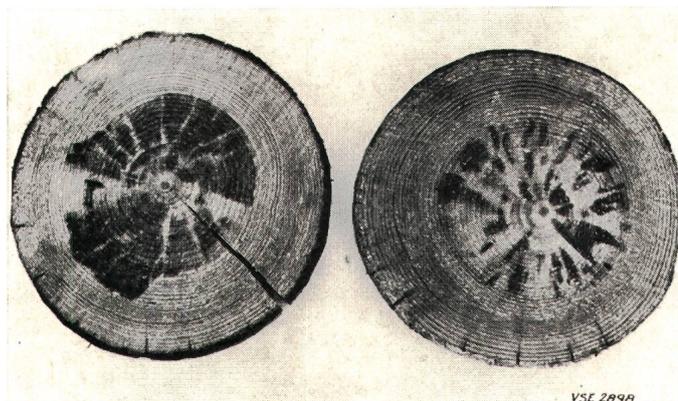
Fig. 12

Rotbraunverfärbung im nicht geschützten Kern einer Leitungstange verursacht durch *Stereum sanguinolentum*.

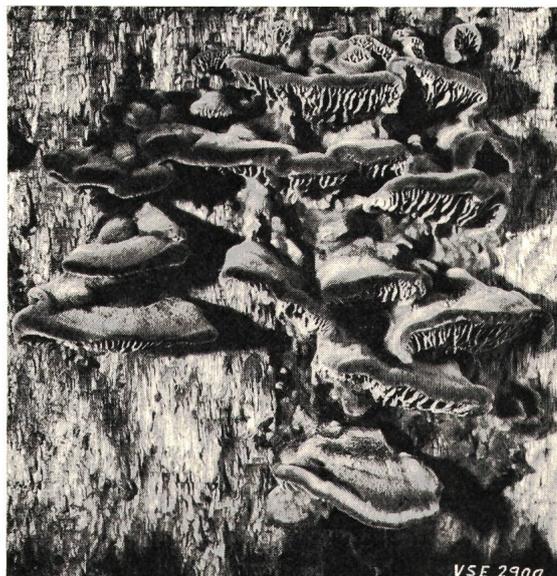
Fig. 14

Fruchtkörper von *Lenzites abietina*, einem Kernfäuleerreger bei Leitungstangen.
