Artikel: Versuche mit Rasterglaseinschubschutzplatten (Schaltzellen-Arbeitsschutzbehelf)
Autor: Irresberger, Georg
DOI: <https://doi.org/10.5169/seals-915760>

Versuche mit Rasterglaseinschubschutzplatten (Schaltzellen-Arbeitsschutzbehelf)

Von Georg Irresberger

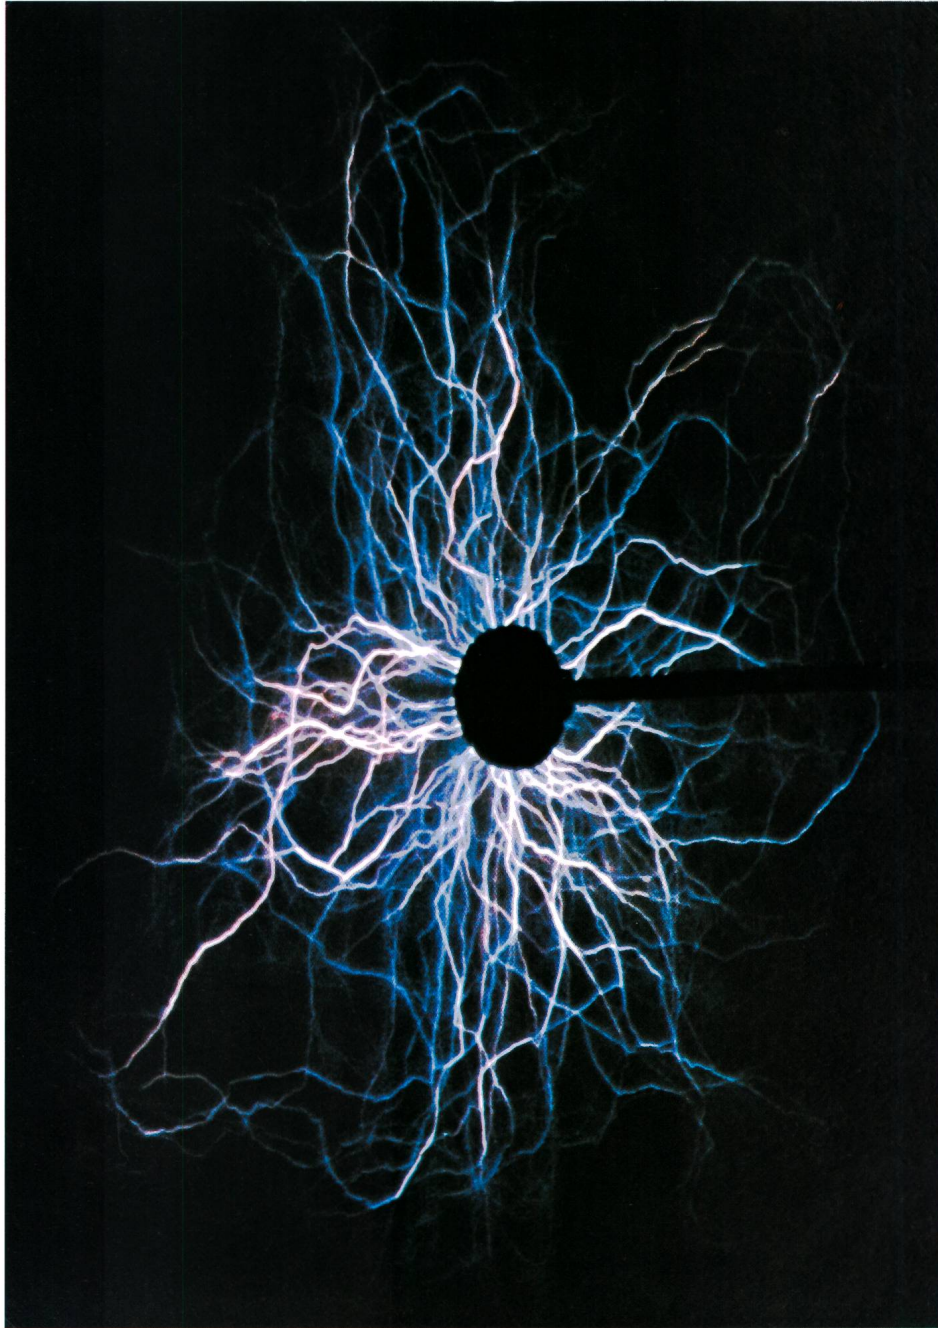
Fig. 10

Hochspannungs-Gleitentladungsfunkens-Schar auf einer 1 cm-Kunststoff-Wabenplatte bei einer Spannung von 63 kV eff. (Elektrodenanordnung: Kugelkalotte gegen Kugelkalotte; Exposition: 1/250 sec). Aufnahme: OKA-260-kV-Prüffeld (Photo-Atelier Reinhard Friedel).

Faisceau d'étincelles de décharge superficielle sur un panneau d'alvéoles en matière synthétique d'une épaisseur de 1 cm sous l'effet d'une tension de 63 kV eff. (disposition des électrodes: calotte sphérique contre calotte sphérique; exposition: 1/250e de sec). Illustration: champ d'essai-OKA de 260 kV (atelier photographique Reinhard Friedel).
