**Artikel:** Wurf-Prüferdung in Mittelspannungs-Freileitungsnetzen

# Wurf-Prüferdung in Mittelspannungs-Freileitungsnetzen

Von G. Irresberger

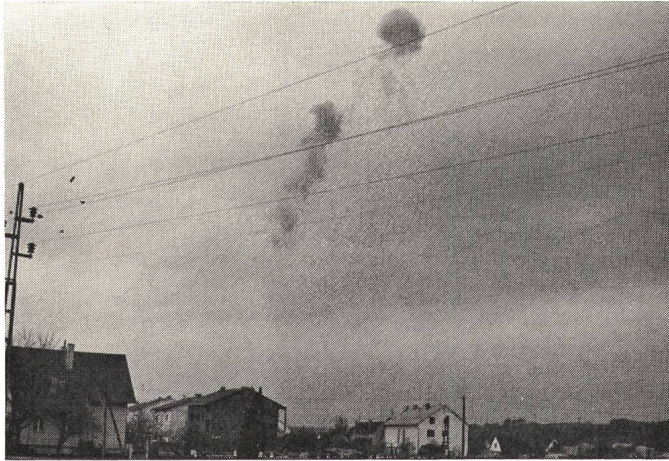
**Fig. 6** Typischer Funkenregen, herrührend von Werkstoffabtragungen an den Kupfer-Leiterseilen im Wege eines bewusst bei einer Wurf-Prüferdung herbeigeführten Kurzschlusses auf einer 45-kV-Leitung.

des vorerwähnten Leiters (Silizium-Bronze-Draht) der HT-Leitung, der später mit Schmelzkegeln an den Drahtenden abriess. Schliesslich zeigte der Funkenregen und in der Folge die Aufnahme (Fig. 6) nicht nur dem Betreiber des Netzes (der dies natürlich wissen musste), sondern jedem Uneingeweihten augenscheinlich, dass die Leiterseile aus dem Werkstoff Kupfer bestanden; aber auch das Zurückschnellen des aufgetrennten und nunmehr zum Erdboden fallenden HT-Leitungsdrahtes lässt sich daraus gut verfolgen. Wie aber demgegenüber ein Kurzschlusslichtbogen vom menschlichen Auge tatsächlich gesehen wird, zeigt Fig. 7 am Beispiel eines gegenständlichen «scharfen» Versuches auf einer 25-kV-Freileitung.

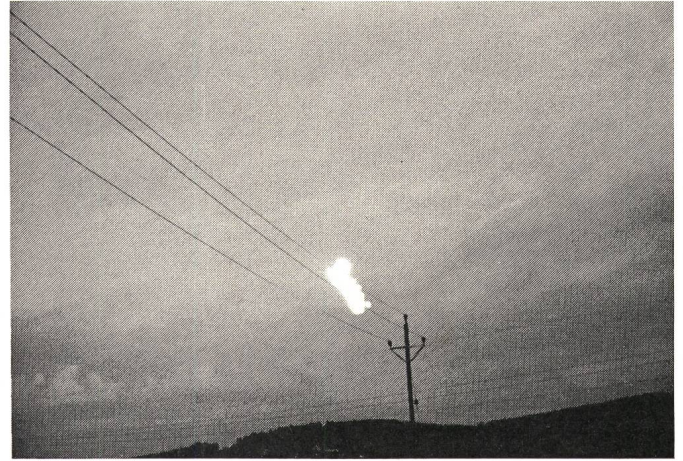
**Fig. 7** Galvanischer Kurzschluss bei einem «scharfen» Wurf-Prüferdungs-Versuch auf einer 25-kV-Leitung, wie ihn das menschliche Auge (im Gegensatz zur Schnellbildkamera) wahrnimmt. (Aufnahme mit geringer Vorbelichtung)
