# Erfahrungen mit der Entsorgung von PCB

Zeitschrift: **Bulletin des Schweizerischen Elektrotechnischen Vereins, des Verbandes Schweizerischer Elektrizitätsunternehmen = Bulletin de l'Association Suisse des Electriciens, de l'Association des Entreprises électriques suisses**

R. Vetsch

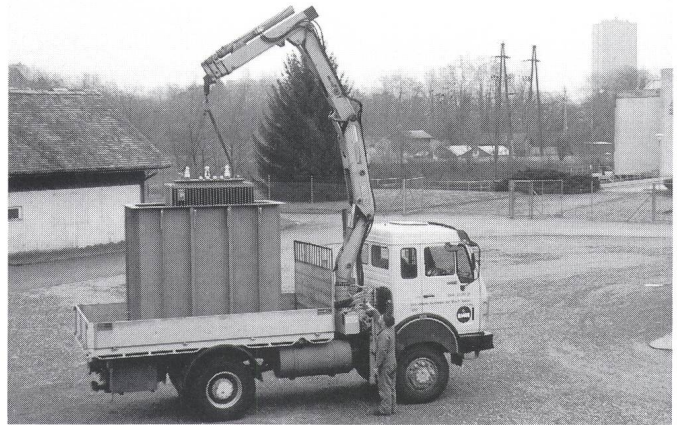
Figur 2 Strassentransport eines PCB-Transformators in einer Spezialwanne

Beim Auswechseln von PCB-haltigen Transformator- und Kondensator-Anlagen ist äusserste Sorgfalt und die Kenntnis der möglichen Gefahren sehr wichtig. Auch für das Entsorgungspersonal bestehen strenge Vorschriften. Es muss wissen, wie Transformatoren und Kondensatoren ohne Beschädigung verschoben und, falls sie nicht auf dem Gelände des Anlagenbesitzers entleert werden, transportiert werden können. Bei jedem Transport müssen die Bestimmungen der Verordnung vom 17.4.1985 über die Beförderung gefährlicher Güter auf der Strasse beachtet werden.

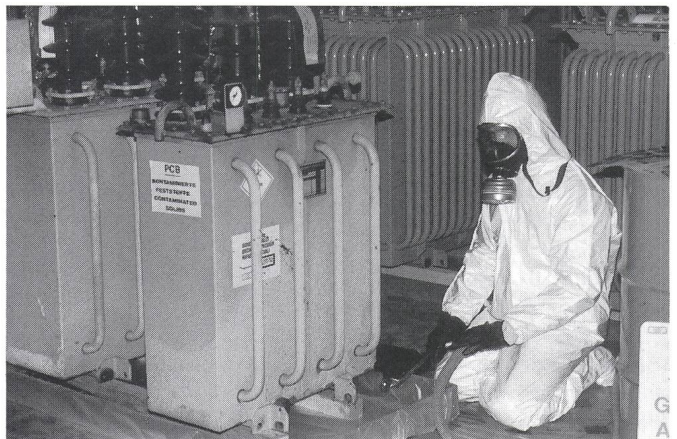
Figur 4 Zum Abpumpen bereitgestellte Trafos mit PCB-verseuchtem Isolieröl

Die Entsorgung von Transformatoren beginnt jeweils vor Ort. Um eine grösstmögliche Sicherheit während des Transportes zur Hochtemperatur-Verbrennungsanlage zu gewährleisten, werden die PCBs über spezielle Pumpen und Schlauchsysteme in Sicherheitsgebinde entleert. In Seecontainern werden die Stahlblechspundfässer mit dem PCB und den leeren Transformatorenkörpern, welche durch die innere Kontamination ebenfalls als Sonderabfall zu betrachten sind, auf dem Schienen- und Seeweg über die notifizierten Transitländer zu der Behandlungsanlage in Süd-Wales, Grossbritannien, transportiert. Diese Hochtemperatur-Verbrennungsanlage hat sich auf die thermische Zerstörung von PCBs und Dioxinen spezialisiert, und unter anderem wurden dort auch die dioxinhaltigen Abfälle aus Unglücksfällen mit PCBs aus den Kantonen Glarus, Zürich und Neuenburg entsorgt.

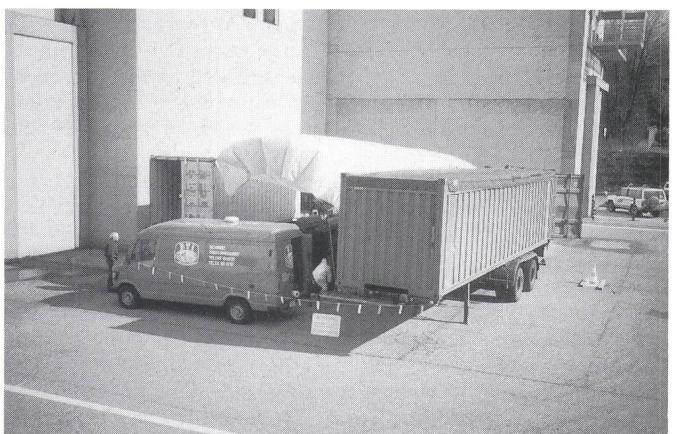
Figur 6 Für den Abtransport bereitgestellte Container
