# Beeinflussung von Transformatorgeräuschen durch vagabundierende Bahnströme

*Eine Transformatorgruppe wies zeitweilig erhöhte Leerlaufgeräusche auf. Ausgehend von den gegebenen Netzverhältnissen ging man dem Phänomen nach; vagabundierende Gleichströme der lokalen Bahnlinie stellten sich als Ursache heraus. Verschiedene untersuchte Abhilfemassnahmen werden diskutiert, und die gewählte Lösung, ein Thyristor-Spannungsbegrenzer, wird erläutert.*

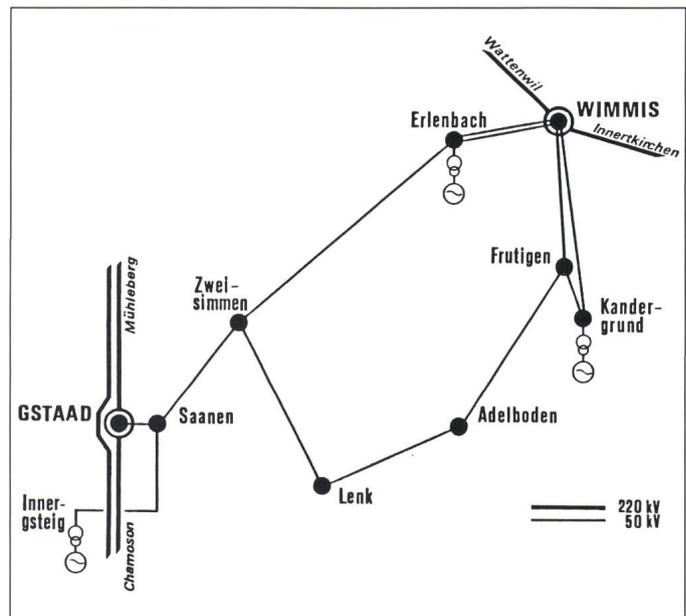
**Bild 1**  
200-kV- und 50-kV-Leitungsnetz im Bereich der Unterstation Gstaad

Leistungs Chamoson-Mühleberg eingeschleuft, wobei ein 75-MVA-Transformator die Verbindung zum bestehenden 50-kV-Netz herstellt (vgl. Bild 1). Sie dient neben der Unterstation Wimmis als weiterer Stützpunkt für das 50-kV-Netz der Region, in das einige

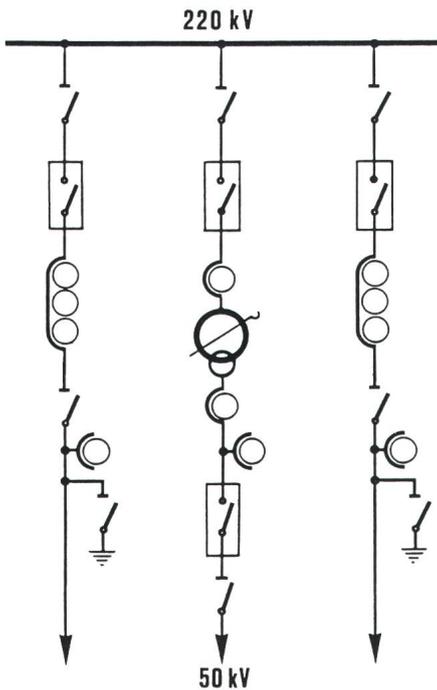
**Bild 2** Einpoliges Schaltbild der Unterstation Gstaad

Die Schaltung der neuen Unterstation ist in Bild 2 dargestellt. Demnach handelt es sich um eine relativ einfache Anlage. Aus Transportgründen besteht der 75-MVA-Transformator aus drei Einzelpolen, die über die im Dreieck geschaltete Unterspannungswicklung magnetisch miteinander verkettet sind. Die 220-kV-Schaltanlage ist in SF<sub>6</sub>-Technik ausgeführt, die 50-kV-Anlage in konventioneller Freilufttechnik.

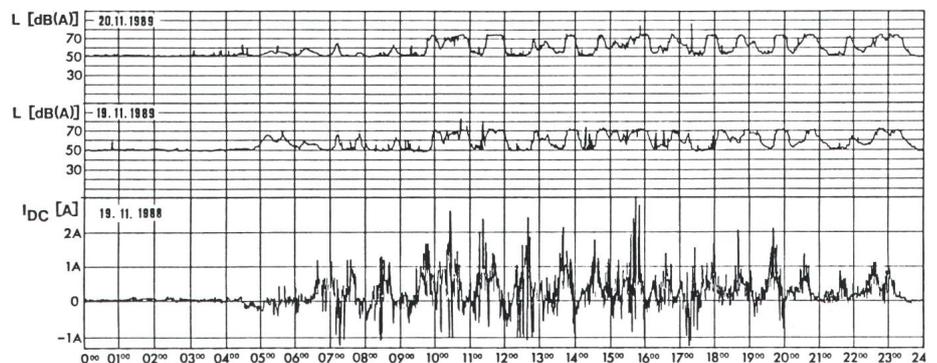
**Bild 3** Geräuschpegel und Gleichstrom im Sternpunkt des Transformators

$L$  Geräuschpegel; Tagesgänge gemessen in 5 m Distanz zum mittleren Transformatorpol am 19./20.11.1989

$I_{DC}$  Gleichstrom im Sternpunkt des Transformators; Tagesgang gemessen am 19.11.1989

Ein entsprechendes Messergebnis für Schaltung 1, dem normalen Betriebszustand der Anlage, ist in Bild 3 enthalten und der Schallpegelmessung gegenübergestellt. Aus dieser sich über einen Tag erstreckenden Aufzeichnung erkennt man, dass tatsächlich ein nennenswerter Gleichstrom variabler Amplitude und Richtung durch den Sternpunkt des Transformators fließt, wobei er sich – wie entsprechende Messungen gezeigt haben – zu gleichen Teilen auf die drei Einzelpole aufteilt.

Ein Vergleich der Verläufe des Schallpegels und des Gleichstromes in Bild 3 zeigt eine eindeutige Korrelation bezüglich der nächtlichen Beruhigung, und für die übrige Zeit kann man eine solche zumindest vermuten. Dabei ist für das Anschwellen und Abklingen der Geräusche sicher nicht nur die Amplitude des Gleichstromes massgebend, sondern bestimmt auch die Polarität und der Polaritätswechsel.

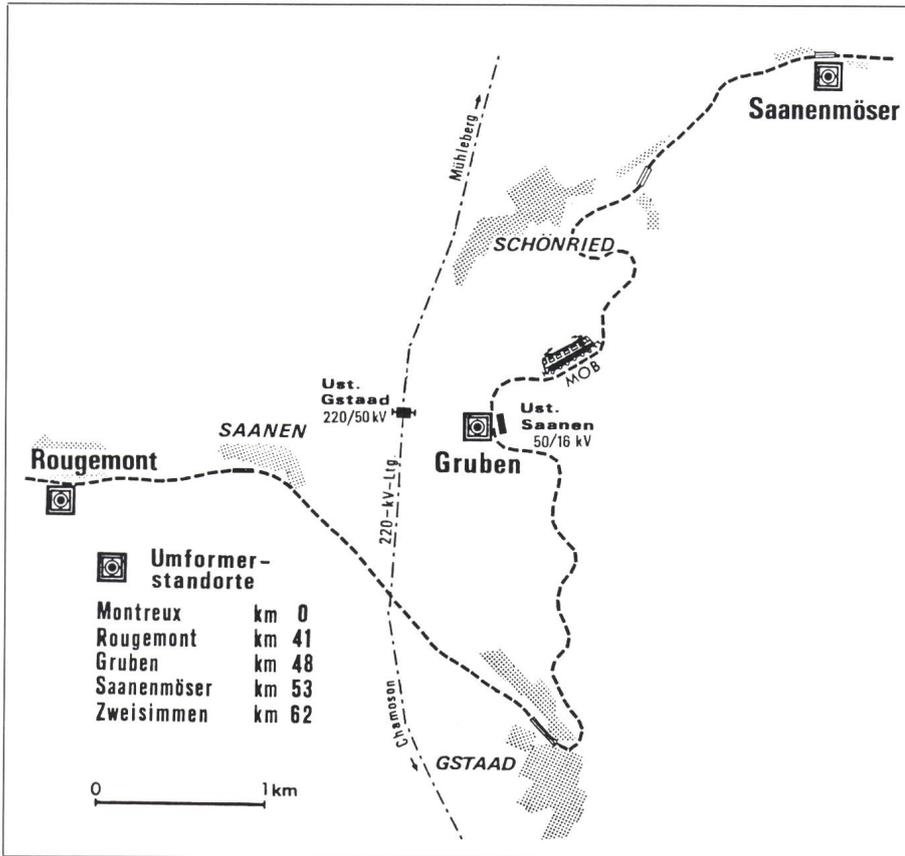
Bild 4 Geographische Lage der Unterstation Gstaad bezüglich der Bahnlinie und ihrer Umformer-Stationen

In einer Reihe von Versuchen wurde die Ursache der erhöhten Transformatorgeräusche identifiziert. Eine während vieler Tage vorgenommene Aufzeichnung des Geräuschpegels leitete dabei den Verdacht auf vagabundierende Gleichströme der in der Nähe vorbeiführenden Bahnlinie Montreux-Berner Oberland (MOB). Die Geräusche fluktuierten nämlich in einem sich weitgehend gleichartig wiederholenden Tagesrhythmus, wobei sich stets zwischen etwa 23.30 und 05.00 Uhr eine stabile Beruhigung einstellte (vgl. Bild 3), welche mit dem nächtlichen Unterbruch des Bahnbetriebes korrelierte. Die geographische Lage der Unterstation und der 220-kV-Leitung im Hinblick auf die erwähnte Bahnlinie mit ihren regionalen Umformerstationen (1000 Volt Gleichspannung) ist in Bild 4 dargestellt.

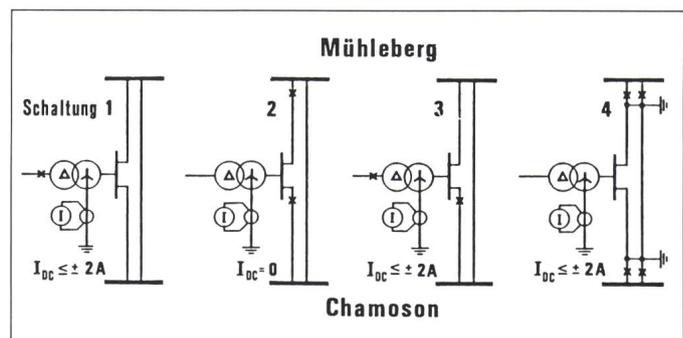
Bild 5 Gleichstromfluss im Sternpunkt des Transformators bei verschiedenen Schaltzuständen

1 ... 4 verschiedene Schaltzustände des angrenzenden Netzes  
x bedeutet «Schalter aus»

Im weiteren wurde die Gleichstrommessung in den Schaltzuständen 2, 3 und 4 von Bild 5 fortgesetzt. Bei Schaltung 2 – d.h. bei dem unterspannungsseitig erregten und von den angrenzenden 220-kV-Stationen abgetrennten Transformator – verschwand der Gleichstromanteil, und der Geräuschpegel lag bei normalen Werten. Schaltung 3 ergab ähnliche und Schaltung 4 gleiche Messergebnisse wie Schaltung 1. Anschliessend wurde in Schaltung 1 der Sternpunkt der 220-kV-Wicklungen vorübergehend isoliert, was erwartungsgemäss – wie in Schaltung 2 – zum Verschwinden des Gleichstromes führte. Schliesslich ergab die Erdung des Sternpunktes mittels einer Impedanz von  $10 \Omega$  eine Reduktion des Gleichstromes auf rund  $\frac{1}{3}$  der ursprünglichen Werte.

Mit den folgenden Versuchen wollte man obigen Verdacht erhärten und den Pfad der vermuteten vagabundierenden Bahnströme kennenlernen. Dazu wurde für die vier in Bild 5 dargestellten Schaltzustände jeweils der Gleichstromanteil durch den Sternpunkt des Transformators gemessen und über mehrere Tage aufgezeichnet.

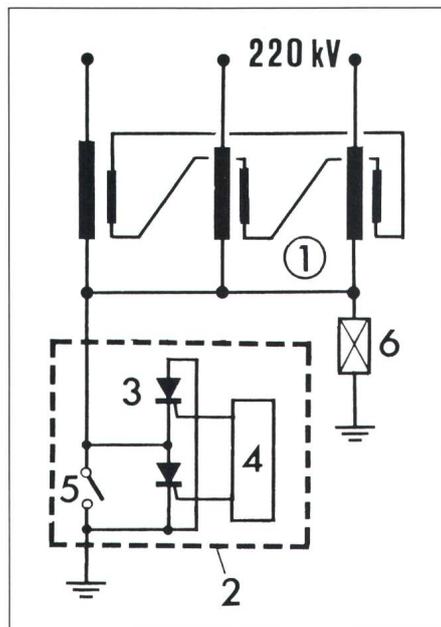
**Bild 6** 3poliges Schaltbild der Transformatorgruppe mit Thyristor-Begrenzer

- 1 220/50-kV-Transformator
- 2 Begrenzer
- 3 Thyristoren
- 4 Zündeinrichtung
- 5 Überbrückungs-Trenner
- 6 MO-Ableiter 6 kV

Mitte 1989 wurde der Sternpunkt der drei Transformator-Einzelpole in der Unterstation Gstaad von Erde gelöst und über eine auf tiefem Isolationsniveau gehaltenen Sammelschiene auf das geerdete Thyristor-Element geführt (Bilder 6 und 7). Erwartungsgemäss wurde dadurch der Gleichstrom unterbrochen und das Leerlaufgeräusch blieb auf konstant tiefem Niveau.

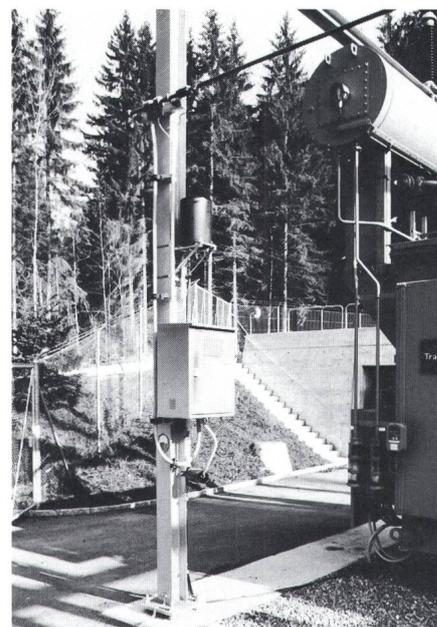
**Bild 7** Anordnung des Thyristor-Begrenzers
