Vor-Ort-Diagnose von polymer-isolierten Mittelspannungskabeln : Nachentladestrom- Messungen geben Auskunft über den Alterungszustand verlegter Kabel

Autor(en): **Heizmann, Thomas / Zaengl, Walter**

Vor-Ort-Diagnose von polymerisolierten Mittelspannungskabeln

Nachentladestrom-Messungen geben Auskunft über den Alterungszustand verlegter Kabel

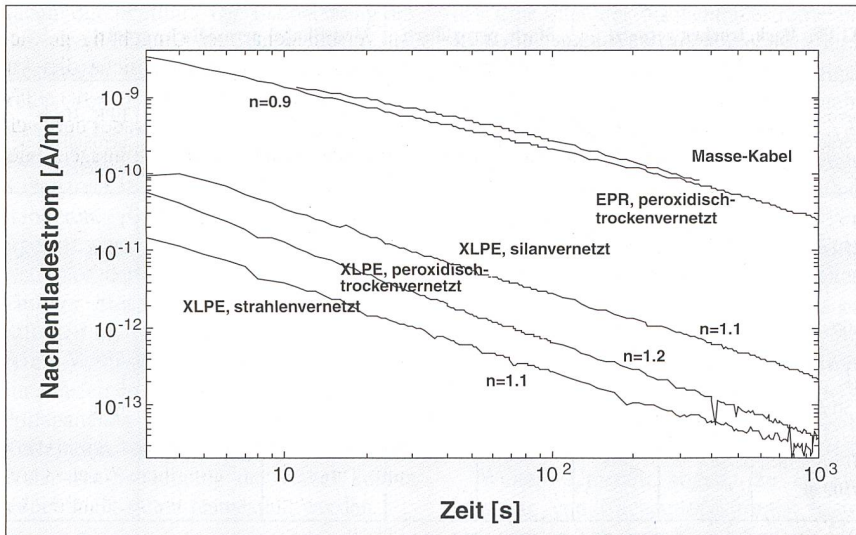
Bild 2 Abhängigkeit der Nachentladeströme von der Art des Isoliermaterials
Einfluss des Isoliermaterials auf die Nachentladeströme bei 20-kV-Mittelspannungskabeln; die Kabel wurden während 30 min mit 12 kV polarisiert; alle Ströme sind auf 1 m Kabellänge bezogen.

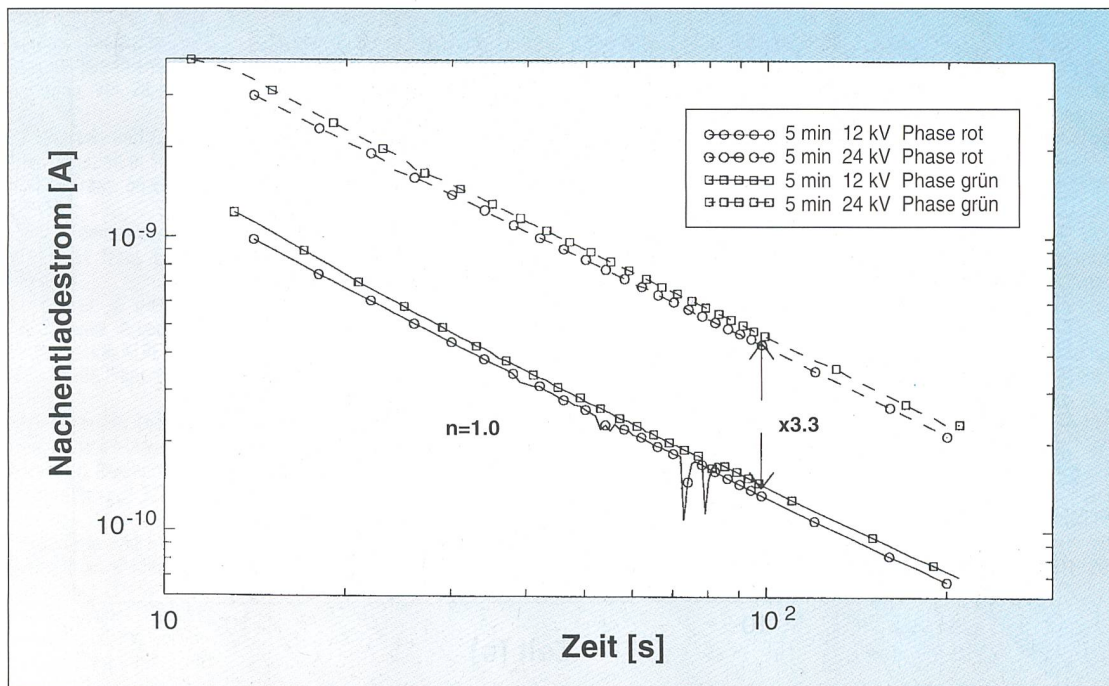
Bild 8 Nachentladeströme in zweifach extrudiertem PE-Kabel nach neun Betriebsjahren
Die Kabellänge beträgt 370 m.

die dadurch bewirkte, unterschiedliche Kabelalterung auf das Verhalten der Nachentladeströme auswirken können. In Bild 8 sind die vor Ort gemessenen Nachentladeströme von zwei Adern eines zweifach extrudierten, 370 m langen, PE-isolierten Kabels, das neun Jahre in Betrieb gestanden hat (Produktionsjahrgang 1983), abgebil-

det. Es ist sichtbar, dass das Kabel ein deutlich nichtlineares Verhalten aufweist (der Nachentladestrom nimmt um einen Faktor 3,3 zu, bei einer Verdoppelung der Ladespannung). Beim in Bild 9 gezeigten Beispiel handelt es sich um ein 174 m langes, zweifach extrudiertes Kabel, das zum Zeitpunkt der Messungen 18 Jahre in Betrieb

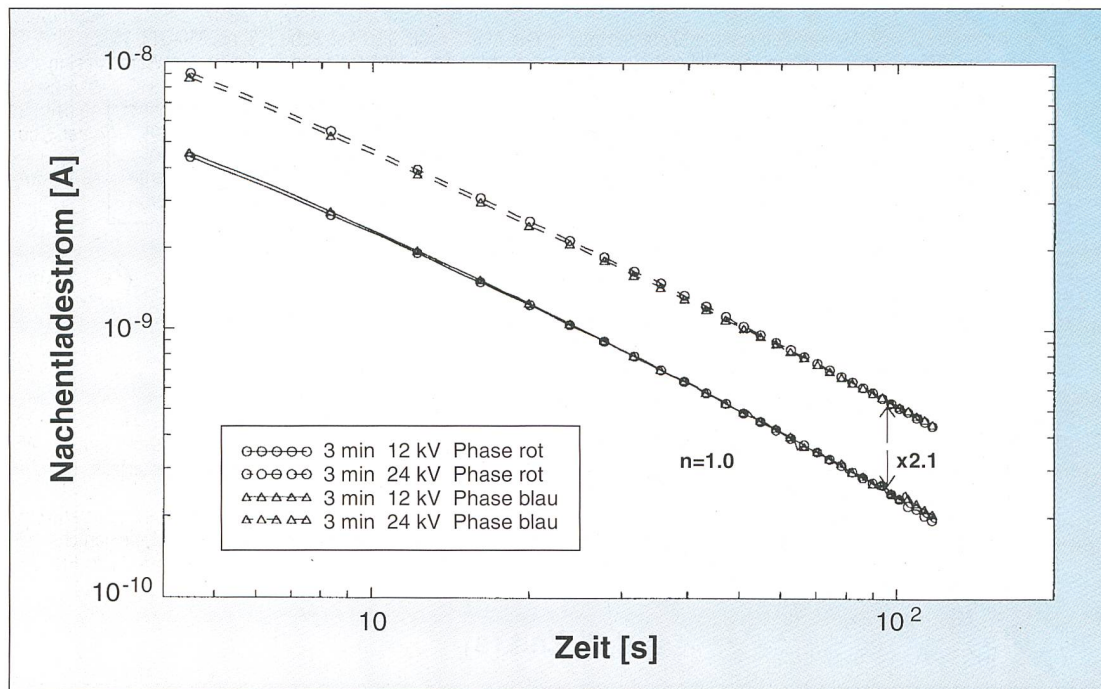
Bild 9 Nachentladeströme in zweifach extrudiertem, trocken verlegtem PE-Kabel nach 18 Betriebsjahren
Die Kabellänge beträgt 174 m.

gestanden hat. Das Kabel war in einer größeren Überbauung trocken in Kabelkanälen verlegt. Das Bild demonstriert das lineare Verhalten des Kabels (der Nachentladestrom verdoppelt sich bei einer Verdoppelung der Ladespannung).
