Savoir tirer les enseignements d'accidents

Statistique d'accidents des années 1990 à 1999

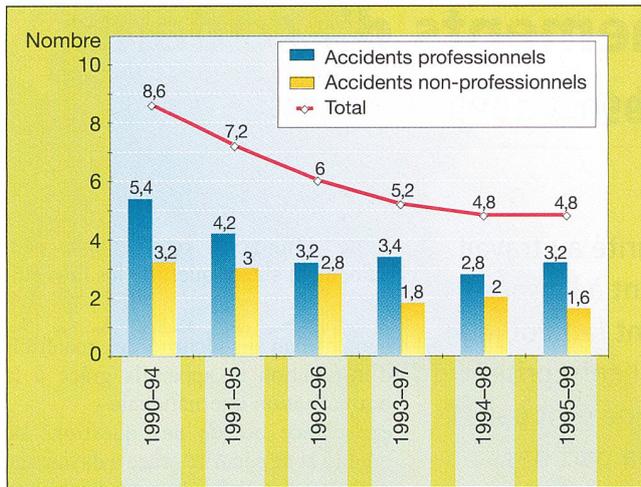
Fig. 1 Nombre total d'accidents professionnels et non-professionnels mortels dus à l'électricité de 1990 à 1999 (moyennes quinquennales)

La fig. 1 représente la relation entre accidents professionnels et non-professionnels au cours des 10 dernières années.

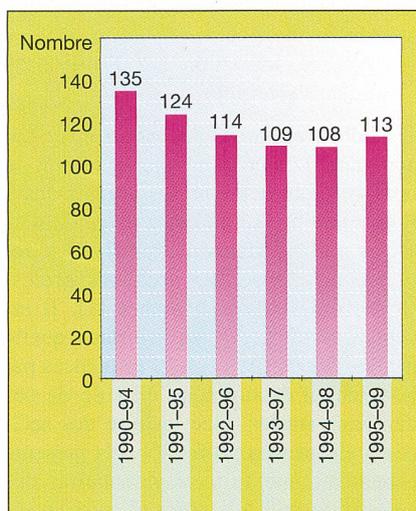
Fig. 2 Nombre total d'accidents professionnels dus à l'électricité des années 1990-1999 (moyennes quinquennales)

Entre 1990 et 1998, les moyennes quinquennales des accidents professionnels dus à l'électricité ont diminué continuellement de 20% (fig. 2).

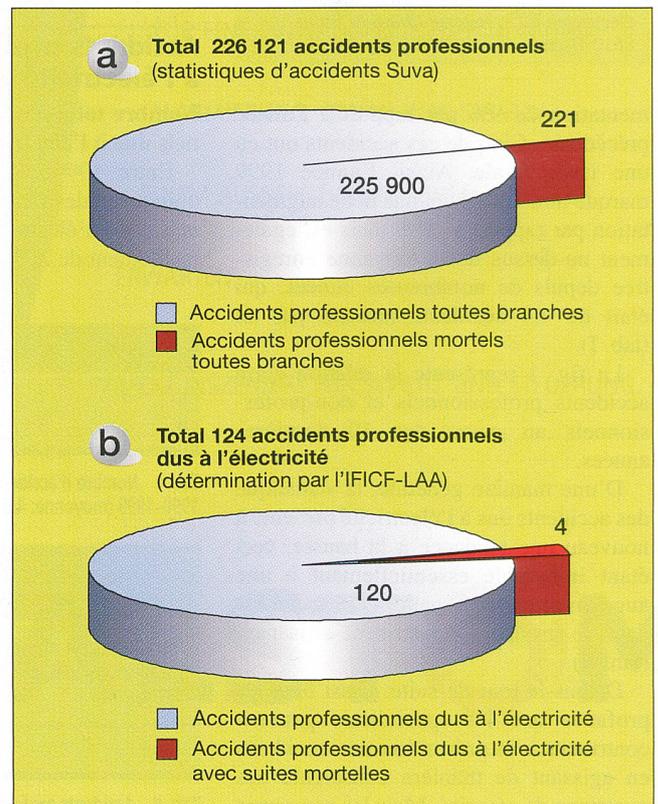
Fig. 3 a: Nombre d'accidents professionnels dans la moyenne des années 1990-1999
b: Nombre moyen d'accidents professionnels dus à l'électricité durant la même période

Une comparaison avec les accidents professionnels d'autres branches (fig. 3) montre qu'il y a un accident profession-

nel dû à l'électricité sur environ 1800 accidents professionnels. Cependant, les effets du courant électrique aboutissent dans la plupart des cas à de graves blessures. Un accident électrique sur environ 30 est mortel (pour les autres accidents professionnels un sur 1100 seulement!).

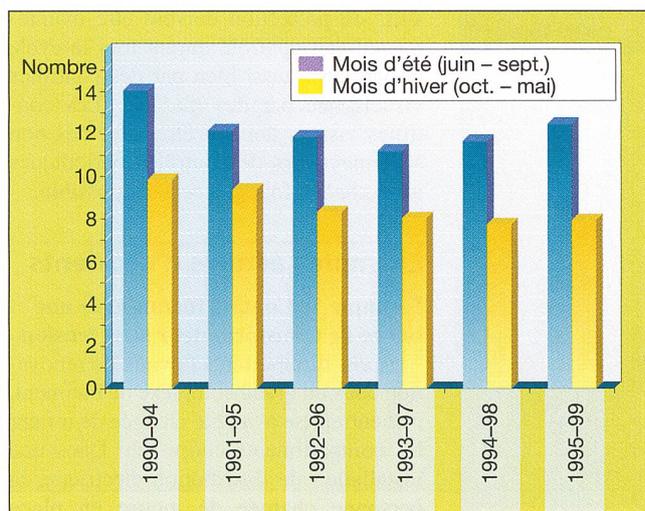
Fig. 4 Moyennes mensuelles par saison (moyennes quinquennales)

mentant le potentiel de danger. Enfin, il se peut que la chaleur estivale réduise la concentration et l'endurance. La fig. 4 représente le nombre moyens d'accidents électriques de ces dix dernières années, en fonction des saisons.

Comme le montre la fig. 4, la fréquence des accidents au cours des quatre mois d'été augmente continuellement depuis 1994. Cette évolution est certainement due également à des facteurs tels que le manque de temps et la charge croissante de travail.

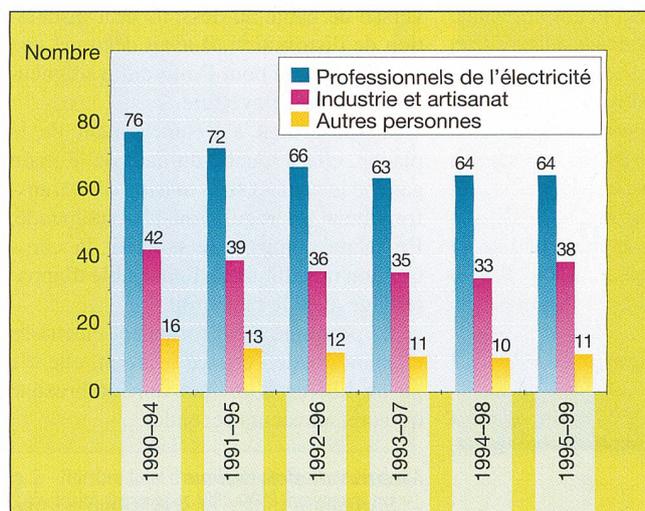
Fig. 5 Nombre d'accidents professionnels dus à l'électricité pour divers groupes de personnes (moyennes quinquennales)

artisanat» et «autres personnes». La fig. 5 indique que le groupe des personnes du métier représentait toujours 56% du total des accidents électriques. Si l'on compare le nombre d'accidents électriques au nombre d'accidents avec issue fatale de la table II, on constate une relation défavorable pour les groupes de personnes «industrie et artisanat» et «autres personnes». Dans ces deux groupes, il y a eu au total 540 accidents professionnels dus à l'électricité (44% du total des accidents) au cours de la période 1990-1999 dont 27 ont provoqué la mort des accidentés (soit 63% de tous les accidents professionnels mortels dus à l'électricité des trois groupes de personnes). Il faut remarquer que sur les cinq personnes décédées en 1999 par suite d'accidents électriques, trois faisaient partie du groupe «industrie et artisanat». Les autres peuvent être classées parmi le groupe des «autres personnes».

Le nombre d'accidents professionnels dus à l'électricité présente en outre une tendance à la hausse pour le groupe de personnes «industrie et artisanat» (fig. 5). Etant donné la gravité des accidents et l'augmentation dans les groupes «industrie et artisanat» ainsi que «autres personnes», l'IFICF-LAA a l'intention, outre les manifestations d'information et cours actuels pour les personnes du métier de l'électricité, de proposer en complément des cours de formation sur «l'utilisation sûre de l'électricité» pour

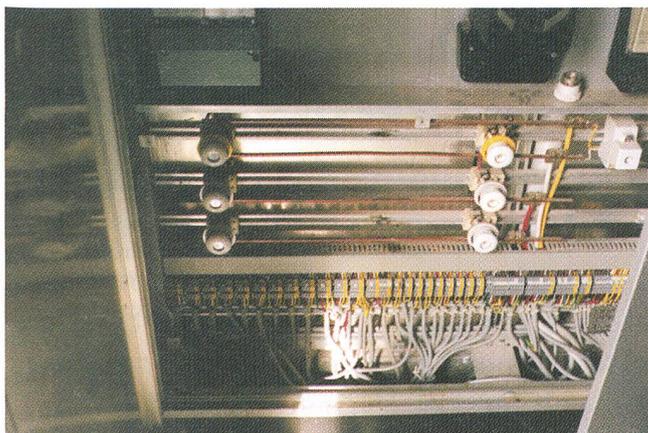
Dans un restaurant, il s'agissait de poser un câble destiné à raccorder à un nouveau tableau de distribution. Avant de terminer son travail et afin de préparer le travail du lendemain, un monteur électricien voulait voir quel tube reliait le tableau principal à la cave. Pour cela, il a retiré le couvercle de l'ensemble d'appareillage. Etant donné que celui-ci n'était pas partagée, il a dégagé non seulement les bornes de raccordement mais encore les barres collectrices nues encore sous tension (fig. 6).

Le monteur électricien accroupi a repéré le tube au moyen d'une lampe de poche. En se relevant, il a touché de la tête la barre collectrice sous tension et du coude gauche, la porte de l'armoire. Sous l'effet de la crispation, il a poussé la barre collectrice vers le haut jusqu'à ce que se

produise un court-circuit avec la barre d'aluminium située à proximité. Le disjoncteur de la barre collectrice a réagi et l'accidenté n'était plus parcouru par le courant. En tombant, la monture métallique de ses lunettes a provoqué un nouveau court-circuit sur une seconde barre. Le monteur a été tué par les effets du courant électrique.

Fig. 6 Recouvrement retiré, bornes et pièces sous tension non-recouvertes

- Les manipulations sur installations sous tension ne doivent être effectuées que par des personnes formées en conséquence en utilisant de l'équipement individuel de protection (gants, masques, etc.) et ceci depuis un endroit isolé (OCF art. 75 à 78).
- Les plaques de recouvrement doivent être subdivisées de telle sorte que les pièces voisines sous tension restent recouvertes durant les travaux. Dans

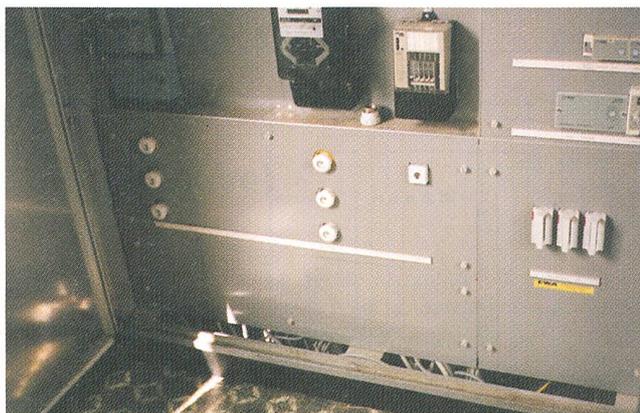
Fig. 7 Plaque de recouvrement non-partagée: une fois retirée, les pièces sous tension ne sont pas recouvertes

l'installation concernée, la plaque de recouvrement aurait facilement pu être adaptée de manière à ne dégager pour les travaux de raccordement que la zone des bornes tout en conservant la protection contre le contact fortuit avec les pièces sous tension (fig. 7 et 8).

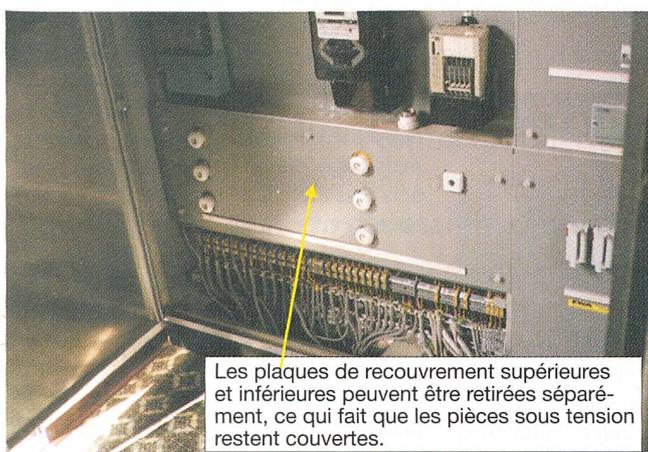
Fig. 8 Plaque de recouvrement partagée: une fois retirée, les pièces sous tension restent recouvertes

Les plaques de recouvrement supérieures et inférieures peuvent être retirées séparément, ce qui fait que les pièces sous tension restent couvertes.

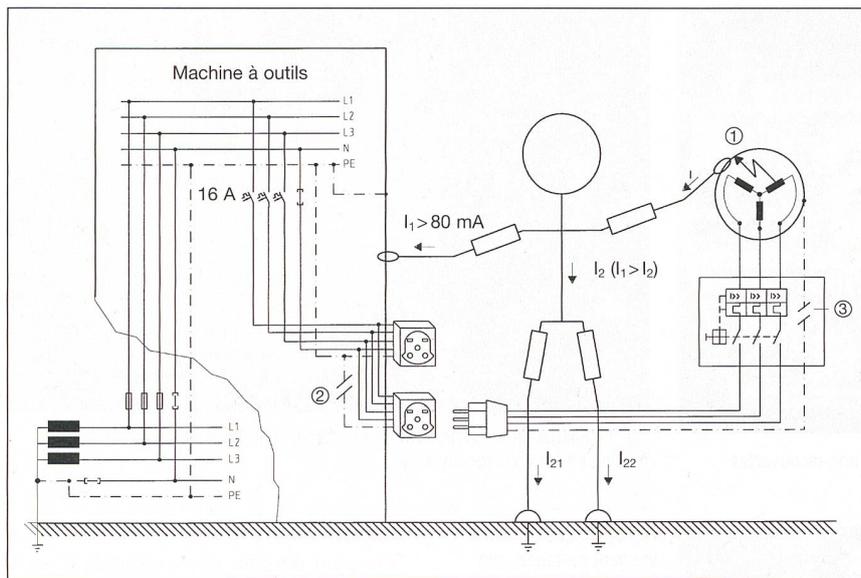
du convoyeur restant enclenché. Il s'appuyait de la main gauche sur la carcasse métallique du convoyeur et touchait avec le côté droit du corps, sur une surface importante, la machine mise à la terre. Par suite d'un court-circuit contre la terre d'un enroulement du moteur d'entraînement du convoyeur (fig. 9, pos. 1) et de l'interruption du conducteur de protection sur une prise de courant (fig. 9, pos. 2) et sur le disjoncteur (fig. 9, pos. 3), les pièces métalliques du convoyeur ont été mises sous tension. Le circuit provoquant le décès était fermé par la main gauche de l'accidenté et la partie droite du corps contre la machine mise à la terre. En outre, l'accidenté portait des vêtements d'été (pantalon court, chemise à manches courtes).

Fig. 9 Pos. 1: court-circuit contre terre de l'enroulement du moteur du convoyeur; pos. 2: interruption du conducteur de protection sur la seconde prise; pos. 3: interruption du conducteur de protection sur le disjoncteur de protection moteur

- Un entretien régulier est indispensable et comprend le contrôle visuel et des mesures par un électricien professionnel. Il faut tenir compte des facteurs d'influence particuliers comme le froid et la chaleur, les secousses, les atmosphères agressives, etc. Dans de tels cas, une maintenance plus intensive est nécessaire.
