**Artikel:** Vorsicht : Stromschlag!  
**Autor:** Aebischer, Adrian / Heynen, Daniela  
**DOI:** <https://doi.org/10.5169/seals-857491>

# Vorsicht: Stromschlag!

## Strommasten als Todesursache für bedrohte Grossvögel

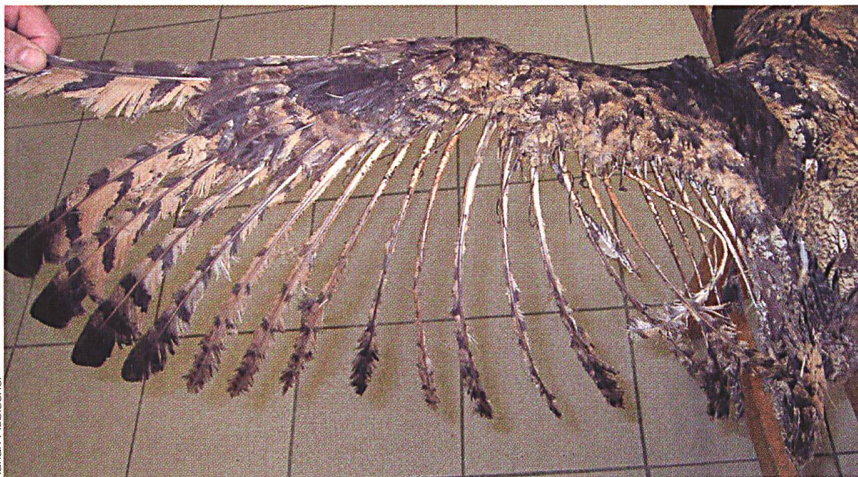
**Bild 3** Die Flügel dieses Uhus wurden durch einen Kurzschluss verbrannt. Das Tier überlebte den Stromschlag nicht.

Teilen aber so gering, dass Vögel beim An- oder Abflug einen Kurz- oder Erdschluss auslösen. Der Tod tritt entweder durch Kurzschluss ein, wenn der Vogel zwei stromführende Leiterseile mit unterschiedlicher

Spannung berührt, oder durch einen Erdschluss, bei dem ein Vogel gleichzeitig ein stromführendes Leiterseil und den geerdeten Strommast berührt. Diese Gefahr ist besonders bei Vögeln mit grosser Flügelspannweite wie Weissstorch und Uhu beträchtlich. Am gefährlichsten sind jene Konstruktionen, bei denen Leiterseile oberhalb des Querträgers verlaufen oder bei denen Armaturen die Mastköpfe überragen. Die Verluste infolge Stromschlags sind für Uhus und Weissstörche fatal: Bei beiden Arten ist
