Riegelhäuser in der Stadt St. Gallen

Autor(en): **Fietz, Walter**

Zeitschrift: **Gallus-Stadt : Jahrbuch der Stadt St. Gallen**

Riegelhäuser in der Stadt St.Gallen

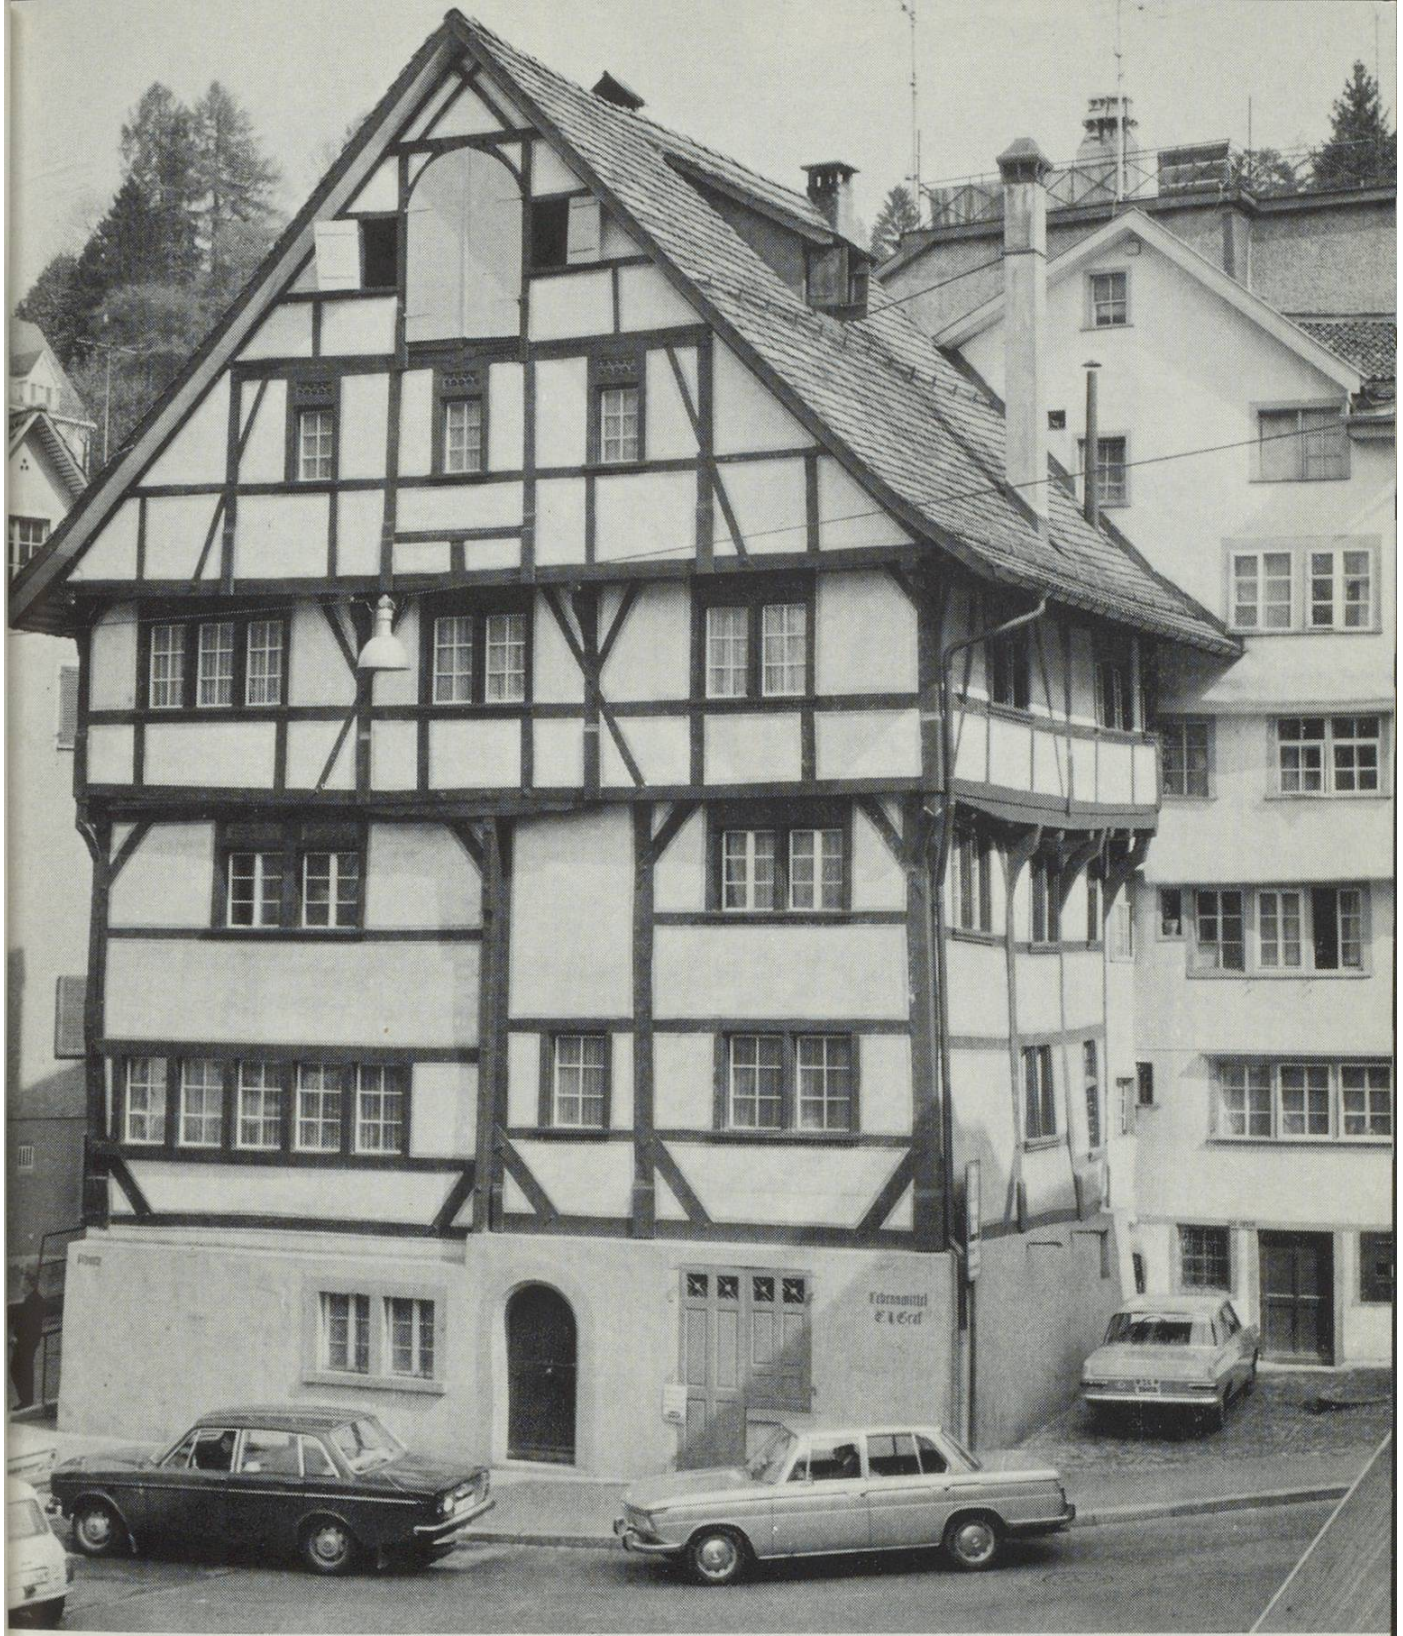
I

Abb. 1. 1968 restauriert. Erstes und zweites Obergeschoss reiner Bohlenständerbau mit von Anfang an verputzten Füllungen. Fensterteilung wieder original. Dieser Gebäudeteil geht vielleicht noch in das 15. Jahrhundert zurück. Drittes Vollgeschoss und Dach wahrscheinlich 1567. Die Jahrzahl befand sich an einem Vorkamin, der leider noch vor wenigen Jahren abgebrochen wurde. Hinter der jetzigen Dreierfenstergruppe befand sich früher eine offene Laube. Der Originalbestand wies übereinander zwei Aufzugslucken auf. – Vor der Restaurierung präsentierte sich die «Linde» als Riegelhaus, wobei ein Grossteil der «Riegel» lediglich aus Brettchen bestand!

Das Holzwerk der «Linde» wurde ursprünglich (1567?) grau, später rot gestrichen. Als dominierendes Objekt am Gallusplatz entschied man sich für die jüngere Fassung. Das dahinter stehende Haus Damm Nr. 2 sollte als Pufferzone erhalten bleiben im Hinblick auf zu erwartende angrenzende Neubauten, wobei Gallusstrasse Nr. 35 erhaltenswürdig wäre!

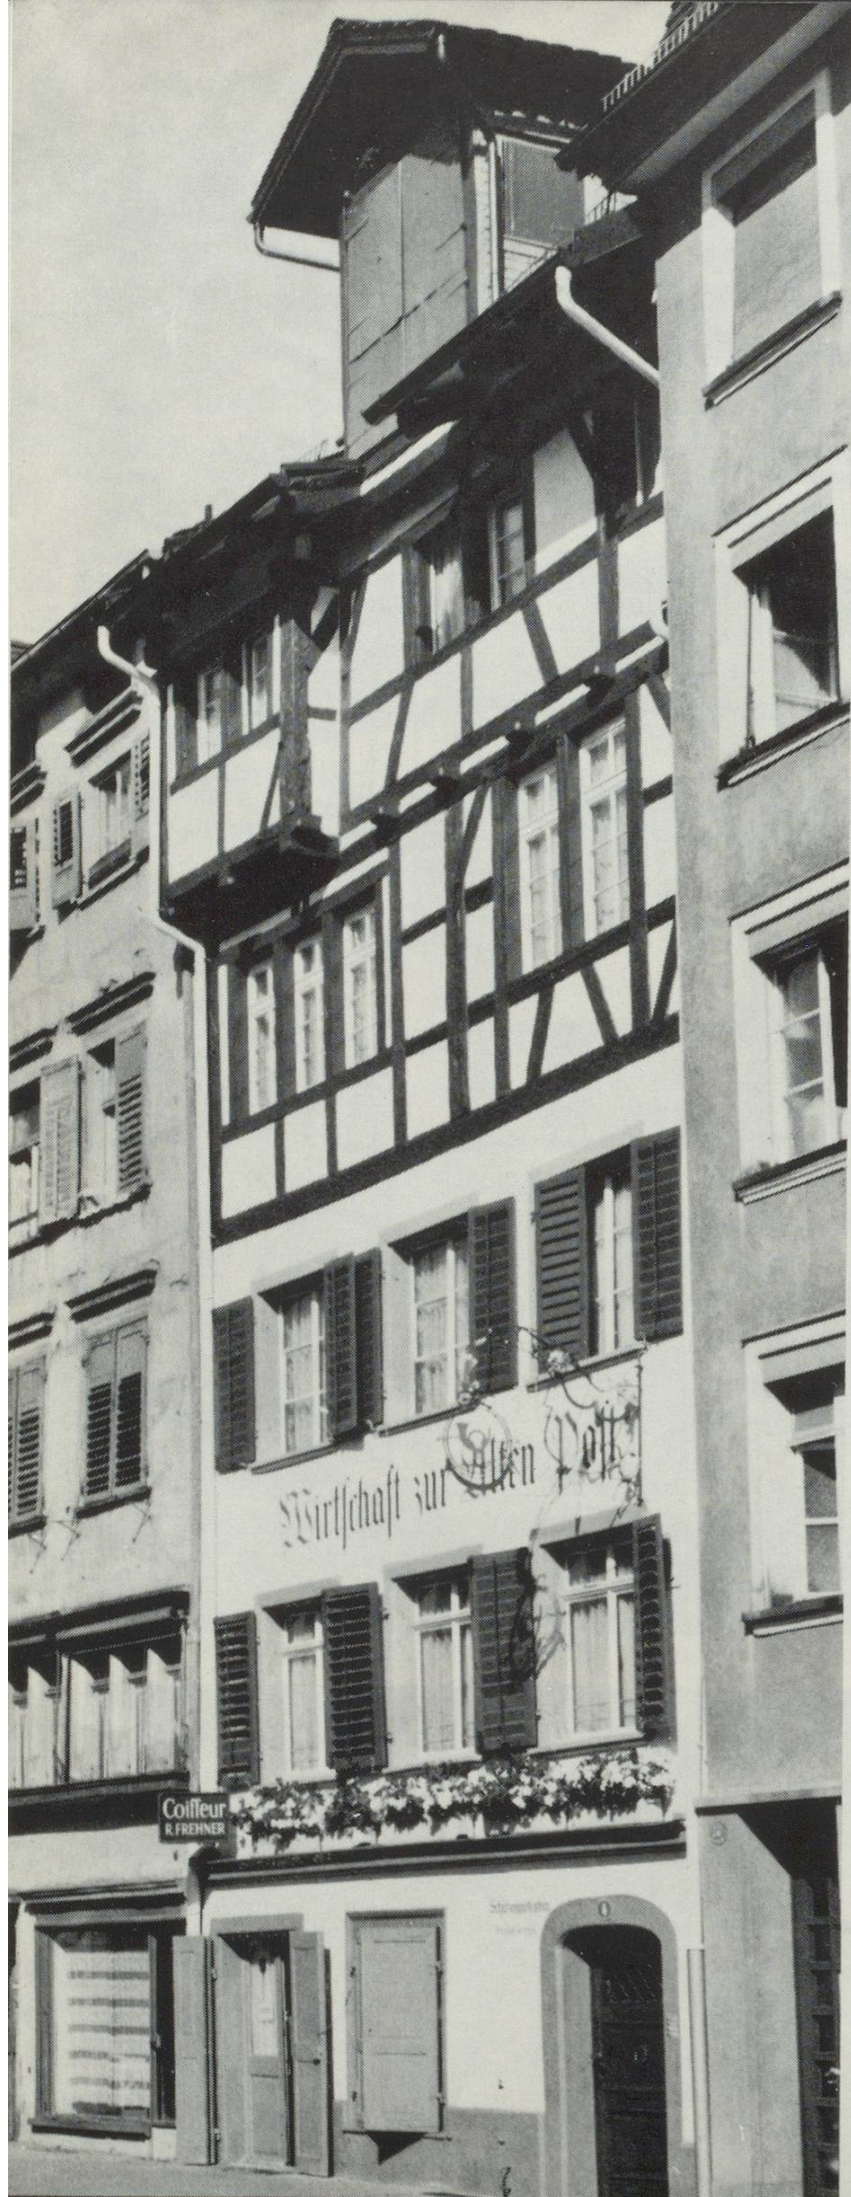
3

Abb. 3. 1969 restauriert. Das Haus stammt wahrscheinlich aus der ersten Hälfte des 16. Jahrhunderts und machte vor der Restaurierung einen sehr unansehnlichen Eindruck. Auf was sich die unter dem Dachaufbau angebrachte Jahrzahl (1552) bezog, wissen wir nicht.

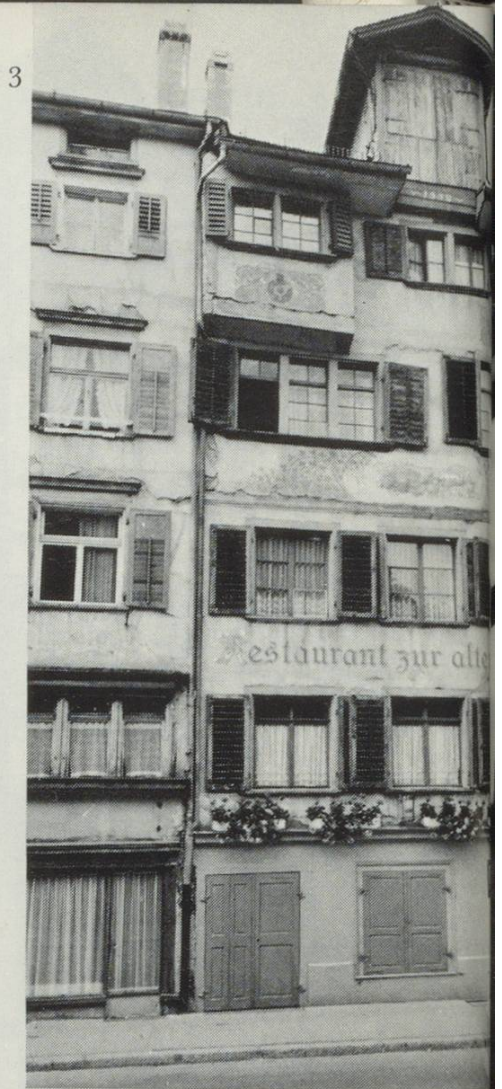
4

Abb. 4. Ganze Häusergruppe nach der Restaurierung von Nr. 4. Die «Alte Post» zeigt ebenfalls die Merkmale des Ständerbaues. Ungewöhnlich sind die hohen, schlanken Fenster des dritten Obergeschosses, die jedoch nie die sonst üblichen Kämpferhölzer trugen. Die Holzkonstruktion reichte ursprünglich bis zum Boden. Reste davon wurden gefunden. Die Fassadengestaltung des Erdgeschosses ist ein Produkt des 19., diejenige des ersten und zweiten Obergeschosses ein solches des späten 18. Jahrhunderts. Das weitere ist original spätgotisch, der Aushänger klassizistisch.

Die neuen Fenster des dritten und vierten Obergeschosses wurden den alten aus dem 18. Jahrhundert nachgebildet, unter Verwendung des originalen Beschlages. Es ist zu hoffen, dass die westlich angrenzenden Nachbarhäuser ebenfalls erhalten und restauriert werden können, im Sinne einer Aufwertung der ganzen Gallusstrasse.

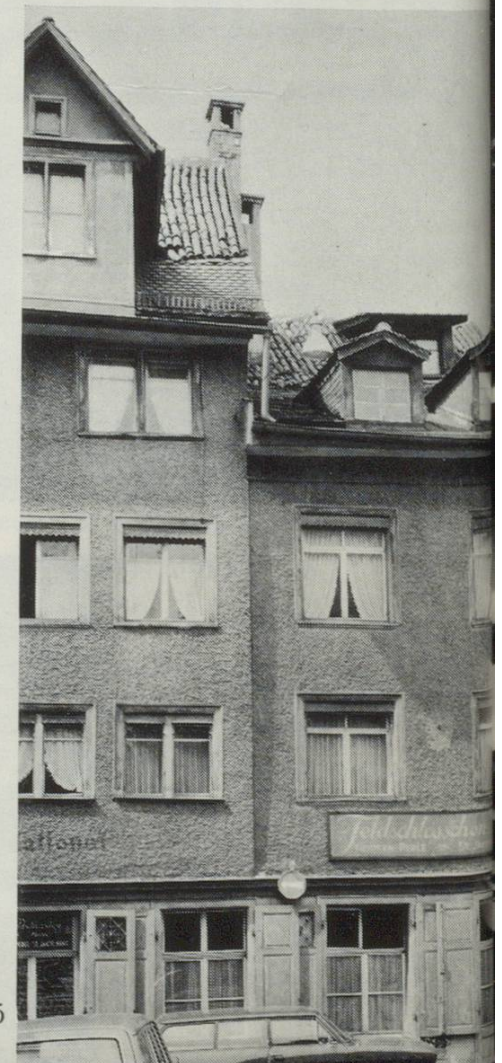
5

Abb. 5. 1969 restauriert. Das unansehnlich wirkende Haus zeigte eine etwas langweilig wirkende Fensterteilung und einen grünlichen, groben Besenwurf. Bei ersten Sondierungen stiessen wir, wie sich nachher ergab, zufallsbedingt, auf neue Hölzer, die eine Fensterteilung aus dem 19. Jahrhundert vermuten liessen. Nach der Entfernung des Putzes ergab sich dann allerdings ein anderes Bild, so dass der Entschluss zu einer Restaurierung des Riegels rasch gefasst war.

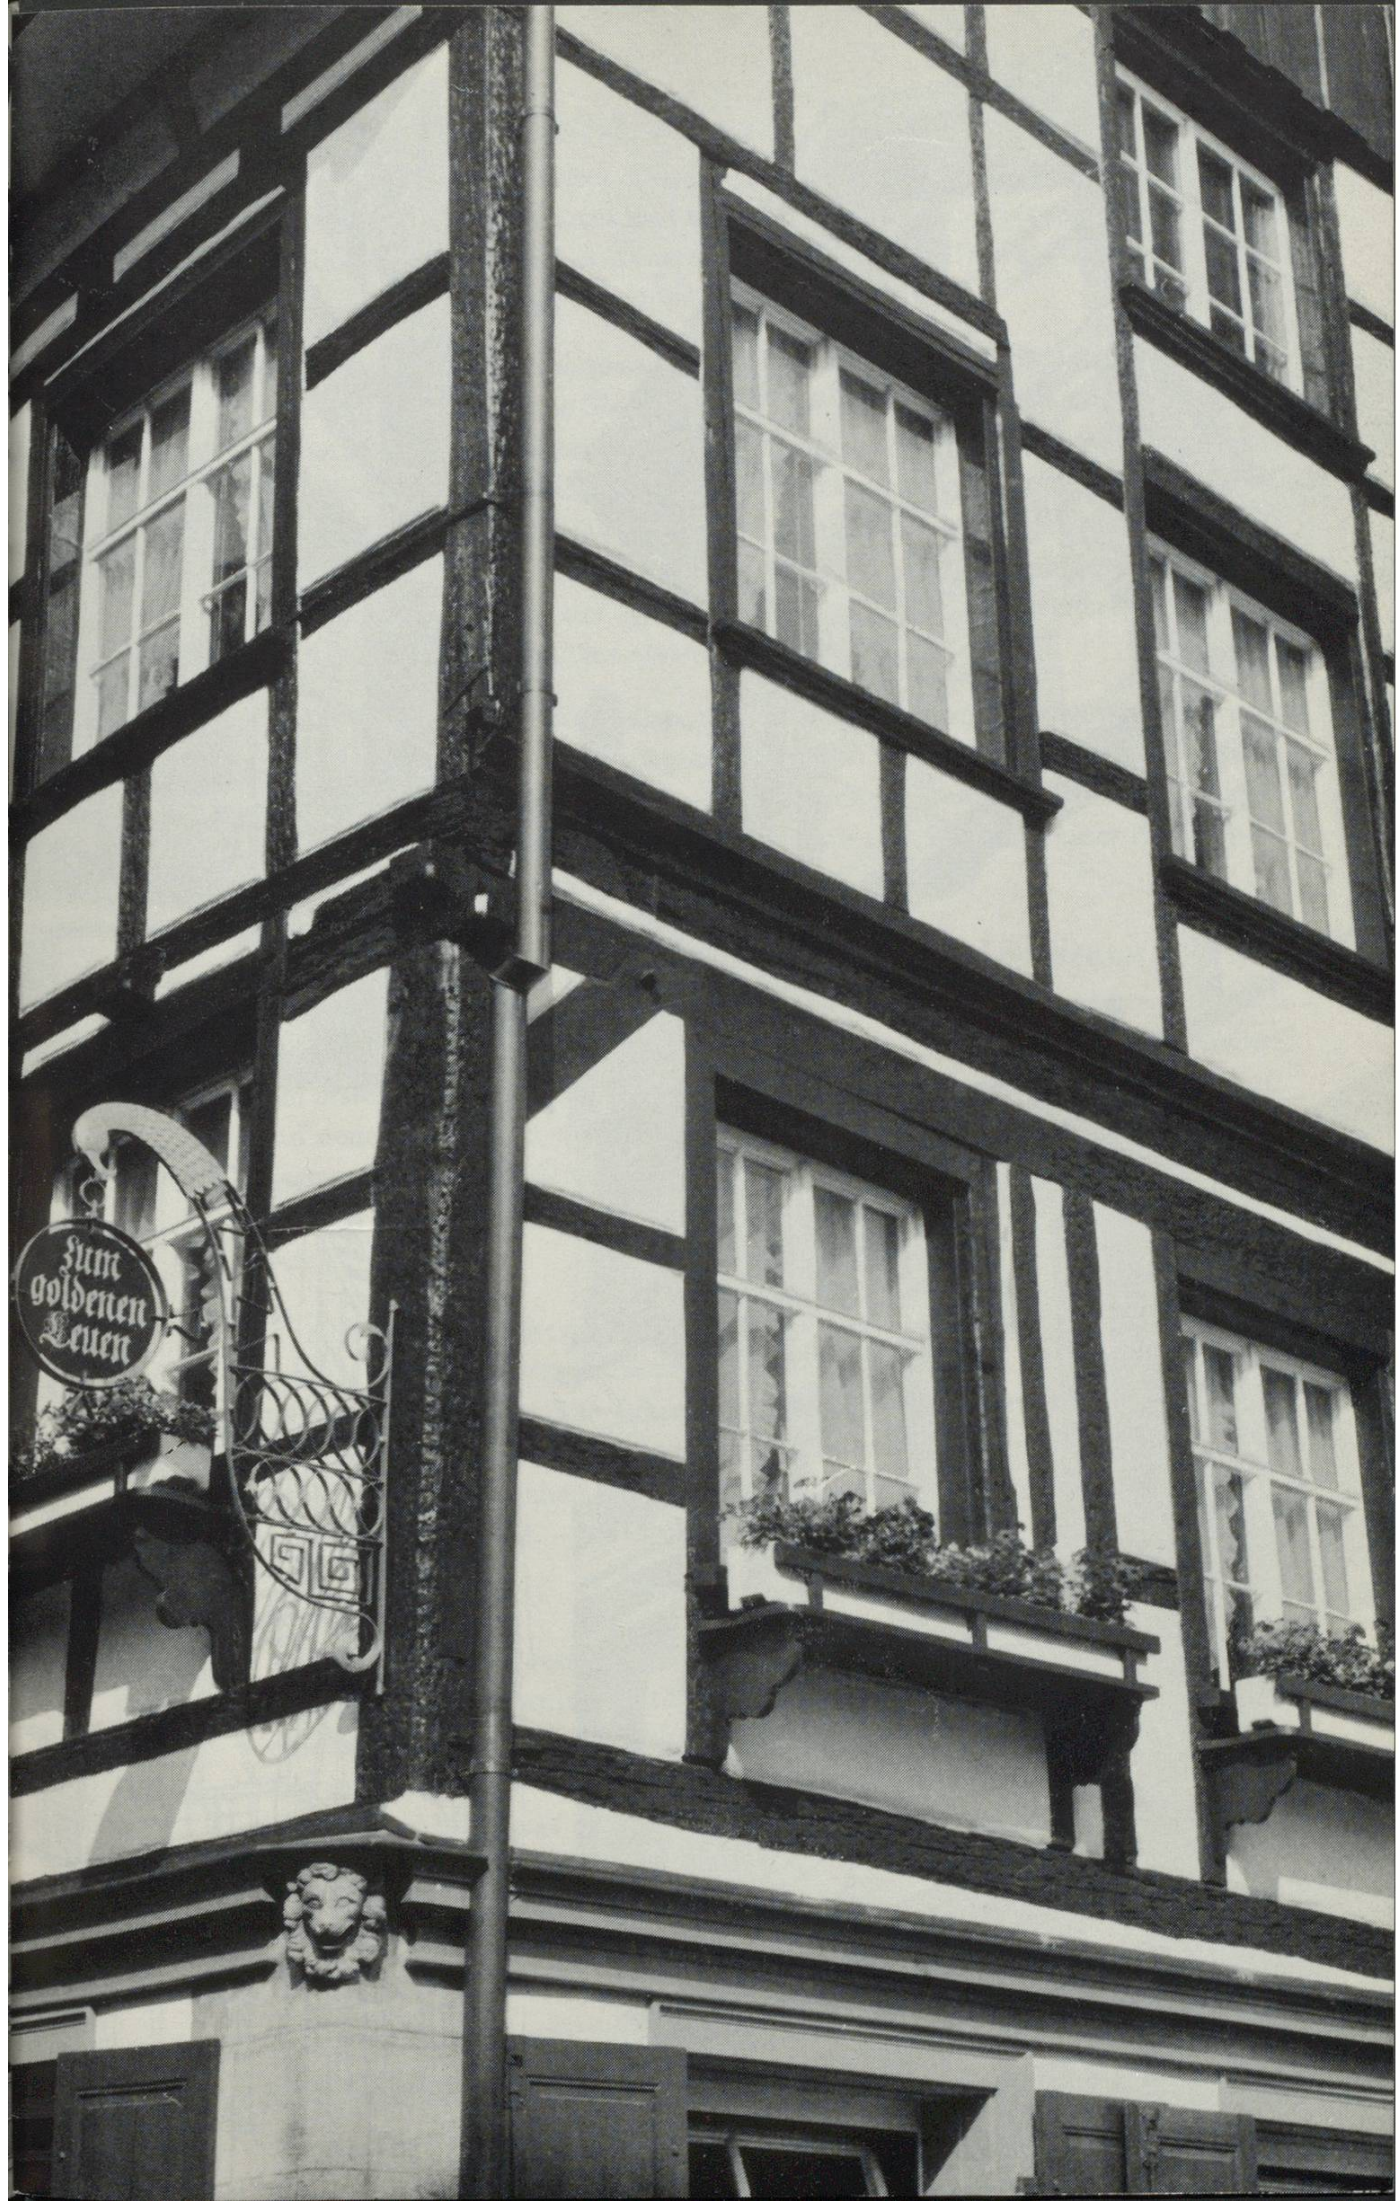
Zum
goldenen
Leuen

Abb. 6. Südostecke nach der Restaurierung. Rechts erkennen wir noch eine Anzahl der wieder eingesetzten spätgotischen Kopfbügel. Dazwischen die jüngere, vermutlich aus dem Jahre 1670 (Jahrzahl unter dem inzwischen wieder vergoldeten Löwenkopf) stammende Fensterteilung. Links die wieder angestückten ursprünglichen Balkenköpfe. Ungezwungene und doch nicht gekünstelte Verputzarbeit. – Parterre 19. Jahrhundert.

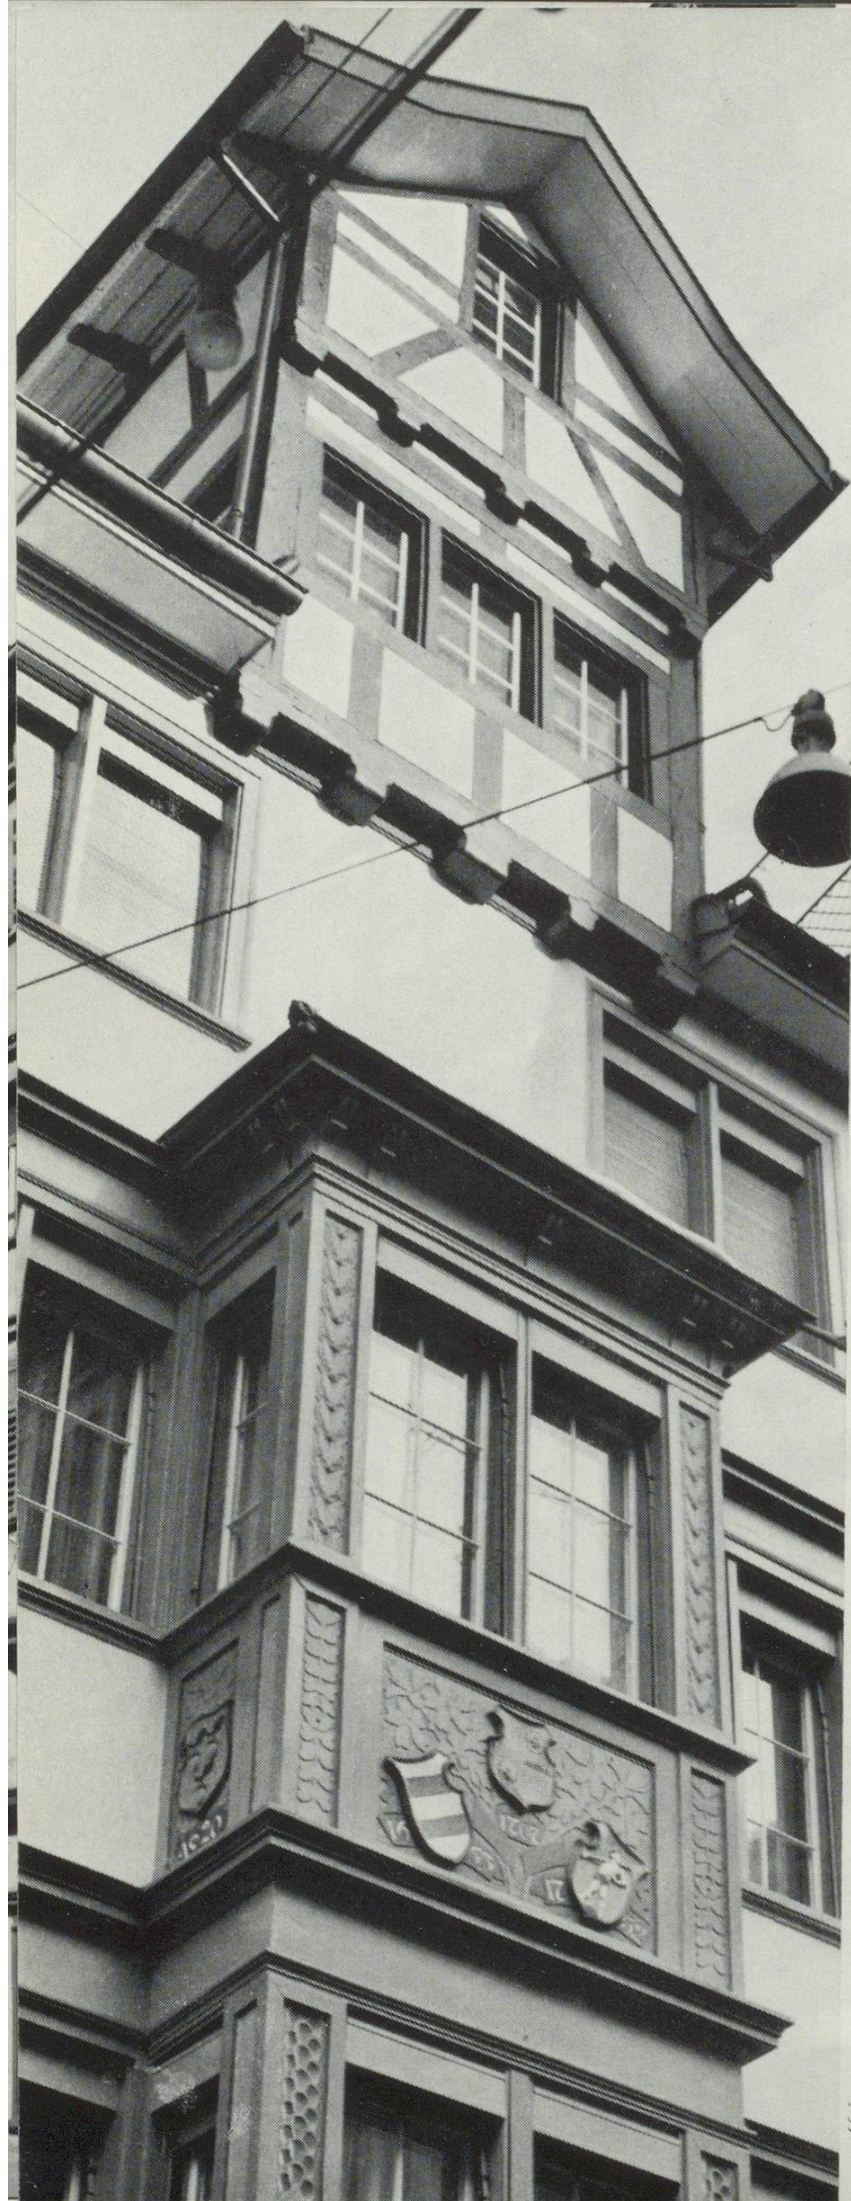
7 8

Abb. 7. 1968/69 restauriert und innen total umgebaut. Das Haus ist spätgotisch, der Erker wurde von Salomon Schlatter 1904 umgebaut und erhöht, eine an sich gute Leistung des Jugendstils. Am Dachaufbau wurde an Stelle der ursprünglichen Aufzugslücke eine Fenstergruppe eingesetzt (Dachwohnung). Das Bild zeigt den grossen Gewinn im Vergleich zum «noch nicht» restaurierten Dachaufbau des Hauses rechts beziehungsweise den Substanzverlust durch Purifizierungen!
