# Renaturierung Isenhammer an der Glatt

Zeitschrift: **Berichte der St. Gallischen Naturwissenschaftlichen Gesellschaft**

Roland Riederer, Kaspar Fröhlich und Joggi Rieder

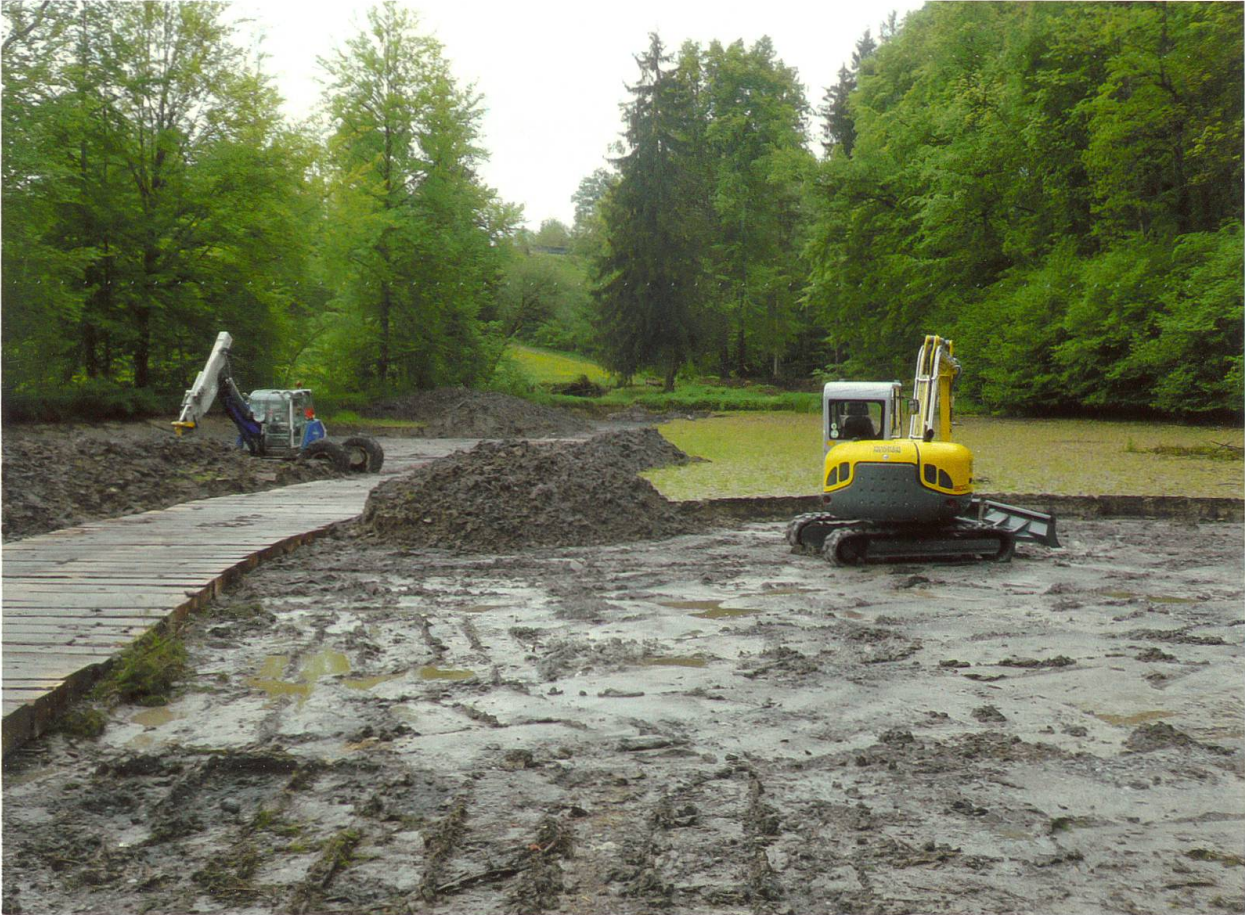
Abbildung 3:  
Bauarbeiten im abgetrockneten Weiher.

Nach der Entleerung und der Austrocknung des ehemaligen Stauweihers über den Winter 2011/2012 wurde ab Mitte April 2012 der am Weihergrund abgelagerte Schlamm unter dem Einsatz von Raupenbagger, Schreitbagger, Raupendumper und Pisten aus Baggermatratzen in die nordwestliche Ecke transportiert und dort zu einem Hügel geschüttet. Vorgängige Untersuchungen hat-

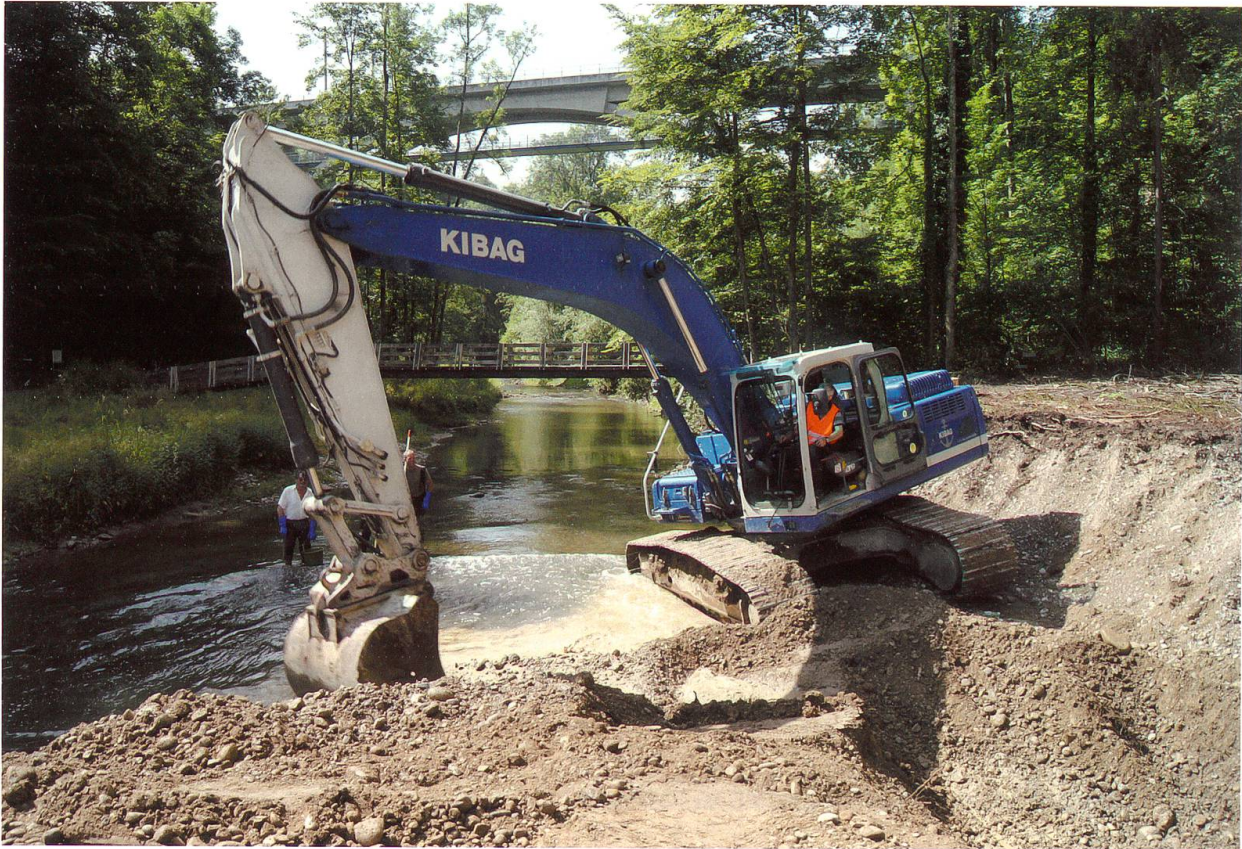
Abbildung 6:  
Durchstich mit Raupenbagger zur Flutung des neuen Gerinnes.

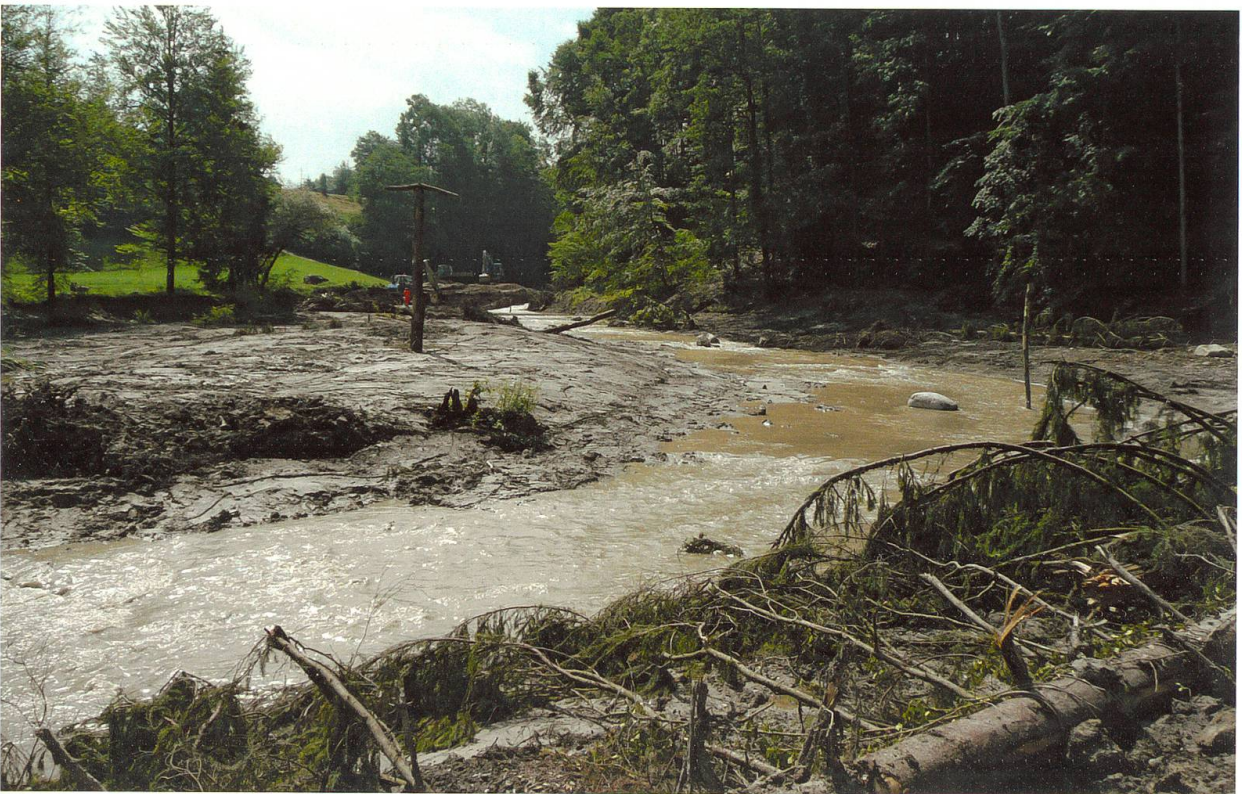
Abbildung 7:  
Die Flutung des neuen Auengebietes. Im Vordergrund Raubäume zum Schutz des abgelagerten Materials.

Anstelle einer flächigen Durchforstung der Waldböschung im westlich angrenzenden Steilhang wurden durch die Holzschläge für Raubäume und Baumbuhnen bewusst

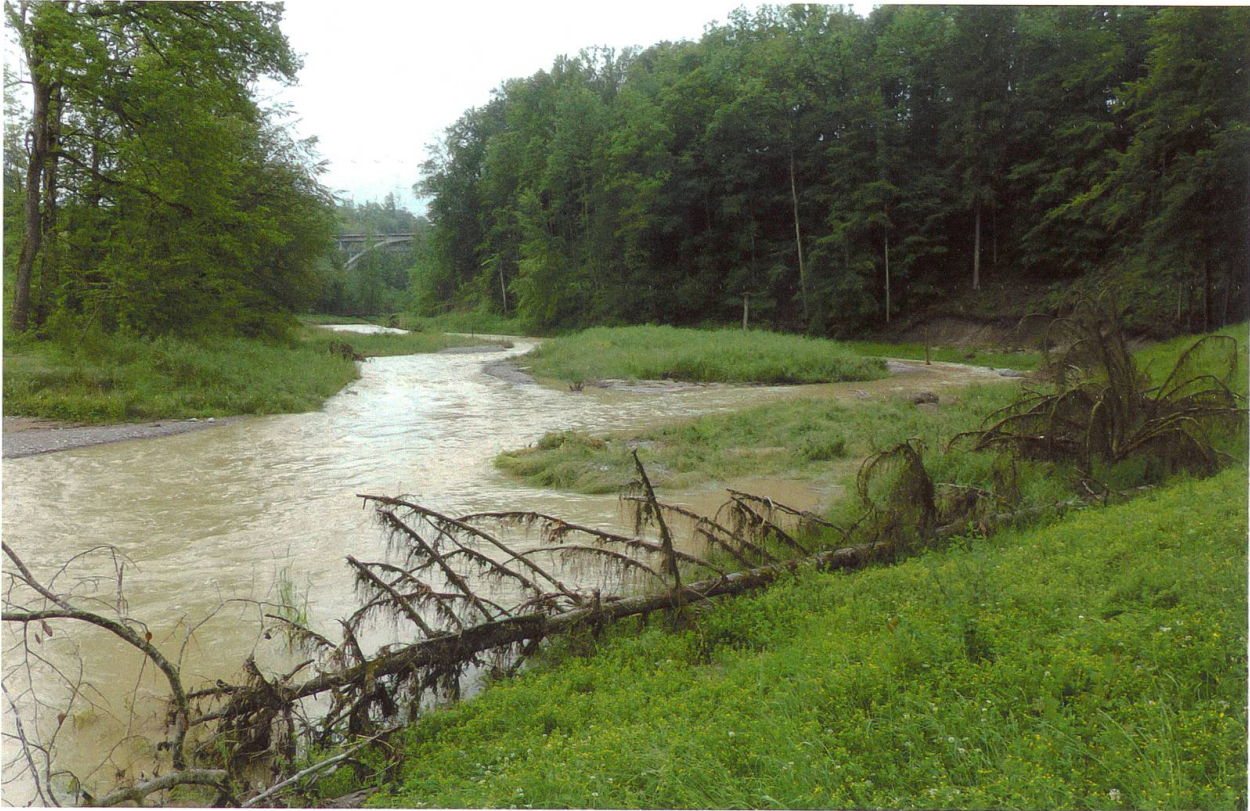
Abbildung 10:  
Auenlandschaft am 11.6.2013 bei abklingendem Hochwasser

Seitengerinne wurden ausgebildet, wechselseitig mit Wasser dotiert oder wieder trocken gelegt. Die Kiessohle wird weitertransportiert und teilweise erfolgt eine Erosion in die Tiefe oder seitlich und es entstehen Steilwände, an anderen Stellen erfolgen Auflandungen. Als Folge des mangelnden Geschiebetriebes unterhalb der Stauanlage Buchholz (der Stauraum ist noch nicht vollständig mit Geschiebe aufgefüllt) sind vor allem im oberen Abschnitt Tiefenerosionen aufgetreten. So kamen im oberen Bereich des Projektgebietes alte Holzpfähle einer früheren Ufersicherung wieder zum Vorschein. Die erhofften dynamischen Prozesse im Gewässer sind somit im erwünschten und erwarteten Rahmen eingetreten. Mit dem erhofften Eintreffen der Geschiebezufuhr aus dem Oberlauf werden sich auch der Geschiebehaushalt und damit auch die Sohlen-

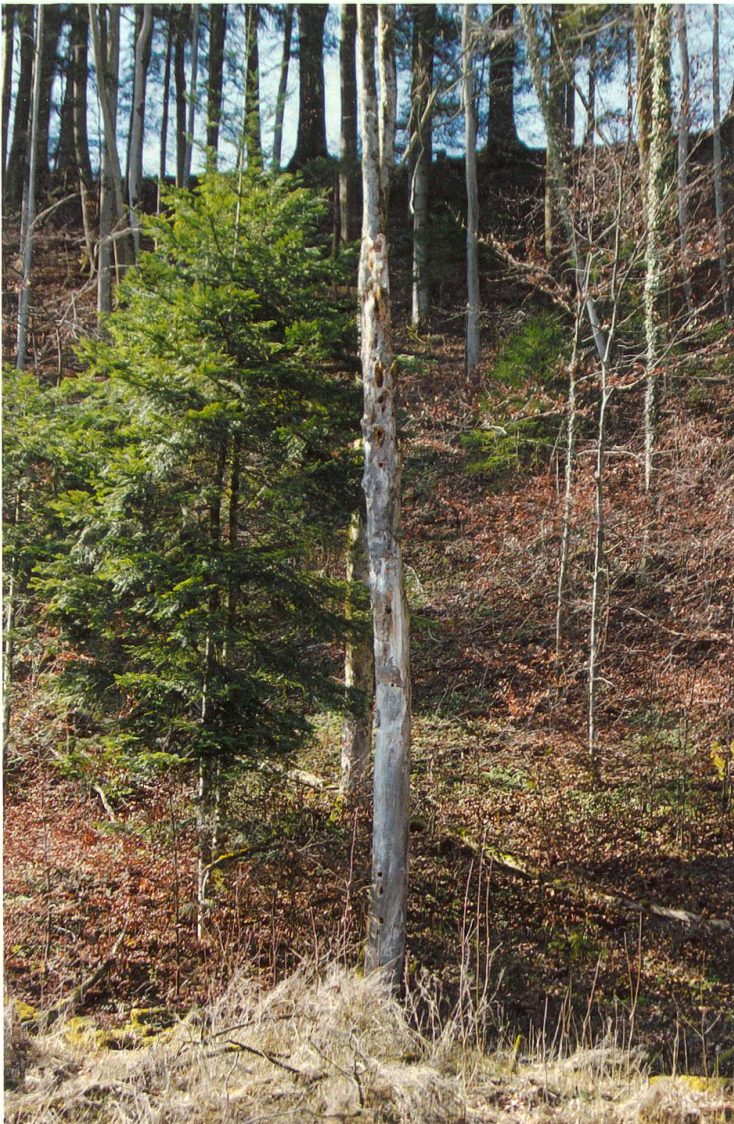
Abbildung 19:  
Ein geringelter Baum ist abgestorben und wird von Spechten zum Bau von Höhlen benutzt.

gebuchtete Waldränder angestrebt. Im Steilhang wurden zudem ca. 30 grössere Bäume geringelt, um stehendes Totholz als ökologische Struktur zu schaffen. Angesichts der sehr intensiven, fast flächendeckenden Weidenausschläge im Bereich des ehemaligen Weihers, wurde rechtsufrig – mit Ausnahme der markanten Einzelbäume (5 Eichen, 1 Linde) – auf Bepflanzungen ganz verzichtet. Damit sollen offene Pionierstandorte so lange wie möglich erhalten werden.
