**Zeitschrift:** Die Schweiz = Suisse = Svizzera = Switzerland : offizielle Reisezeitschrift der Schweiz. Verkehrszentrale, der Schweizerischen Bundesbahnen, Privatbahnen ... [et al.]

Am Wallensee, zwischen Ofenegg-Weisswand- und Standenhorn-Tunnel sind im vergangenen Monat die eisernen Schutzwände gegen Steinschlaggefahr erneuert worden. Unser Bild zeigt die Arbeitsstelle, von der die Rauchsäule des Teerofens aufsteigt – Au bord du Wallensee, entre Ofenegg-Weisswand et le tunnel de Standenhorn, on a été obligé de remplacer, le mois dernier, les murs de défense contre les avalanches. On voit, sur notre photographie, les colonnes de fumée qui montent des fourneaux de goudron du chantier du travail

## Ein Berg wird gezähmt

### Une montagne qui doit être domptée!

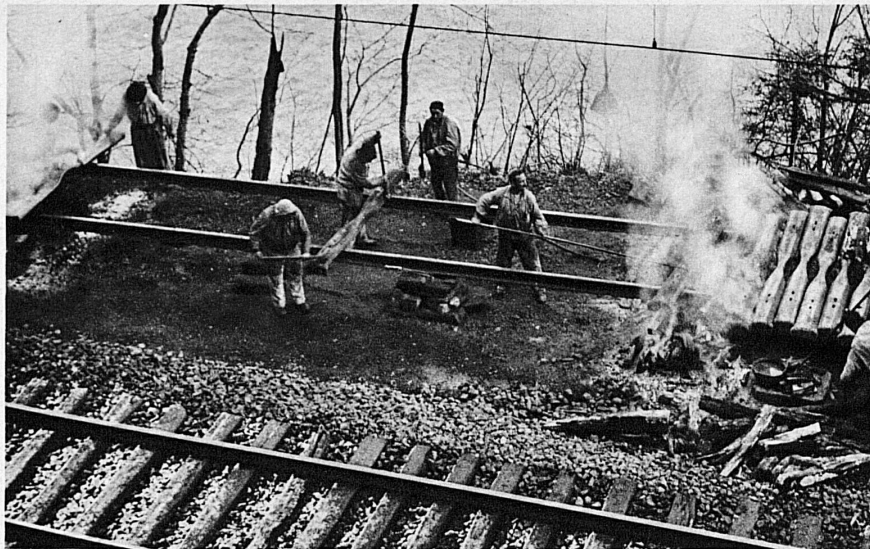
Die ausgebauten Eisenschwellen der Schutzwände werden geteert – Les traverses en fer sont passées au goudron

Feuer geteert und dann wieder zwischen die eisernen Ständer — wie in das Fach eines Schokoladenautomaten — hinuntergelassen. Und noch etwas geschieht bei diesem Anlass: die Steinklötze, die sich im Laufe der Zeit hinter den Eisengattern angehäuft haben, werden «fortgeräumt», wie es in der nüchternen Amtssprache heisst, wobei freilich bemerkt werden muss, dass sich hinter diesem harmlos klingenden Worte nicht selten ein sehr wenig harmloses Forträumungsmittel verbirgt, nämlich Dynamit, um einzelne grössere Felsblöcke zu zerkleinern. Mit diesem Geröll hat es eine eigene Bewandnis. Die Menschen, die den Berg kennen, haben ein unheimliches Gehör dafür, wenn er sich rührt. Nicht nur die Streckenwärter wissen um das dumpfe Geräusch, das dem Steinschlag vorangeht, auch die Bauern oben in Filzbach können es deuten und benachrichtigen so schnell als möglich den Bahnmeister, der zwar den Berg nicht zu bestimmen vermag, seine unerwünschte Fracht zu behalten, wohl aber dafür sorgen kann, dass die Schutzwände bei einem Steinschlag schnell von allzu drückender Last befreit werden.

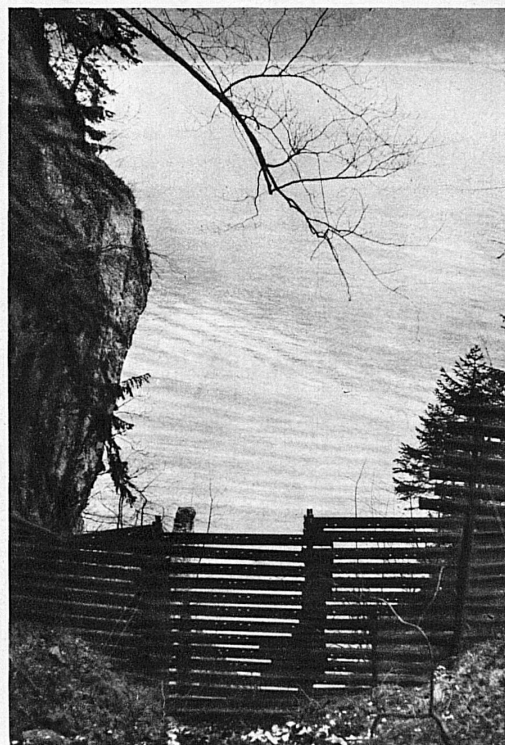
Ein Schutzgitter, 100 Meter über den Schienen. Man sieht am linken Fache die tiefe Beule, die ein Stein schlug, ehe er zum Stillstand gebracht wurde – Une palissade de défense, 100 m au-dessus des rails. A gauche, on voit un panneau qui a été enfoncé par une grosse pierre, avant d'avoir été arrêté dans sa course par la palissade de défense

aber der Fels hat ihnen im Laufe der Jahre empfindliche Beulen beigebracht (man sieht es im Bilde), und der berühmte « Zahn der Zeit » hat mit seinem Rostfrass erbarmungslos an ihnen genagt. So machte sich im vergangenen Monat eine Rote von Bahnarbeitern — beherzte Männer aus der Umgebung, die mit solcher Tätigkeit vertraut sind — daran, das Erneuerungswerk, das gleichzeitig ein Verschönerungswerk darstellt, in Angriff zu nehmen. Unmittelbar hinter dem 800 Meter langen Ofenegg-Tunnel wurde ein Lager mit Gemeinschaftsküche aufgeschlagen, ein Teerofen aufgestellt und dann am steilen Hang ein Schwellengitter nach dem andern ausgebaut. Jedes einzelne Fach enthielt 30—35 Eisenschwellen im Gewicht von je einem Zentner; sowohl der Transport zur Arbeitsstelle wie später auf die Halde hinauf verlangte nicht nur Schwindelfreiheit auf schwankem Brett, sondern auch kräftige Arme und Schultern. Die eigentliche Prozedur der Erneuerung ist nicht übermässig kompliziert. Schwellen, die nicht mehr verwertbar sind, werden durch andere ergänzt, die noch brauchbaren — und das sind die meisten — über offenem

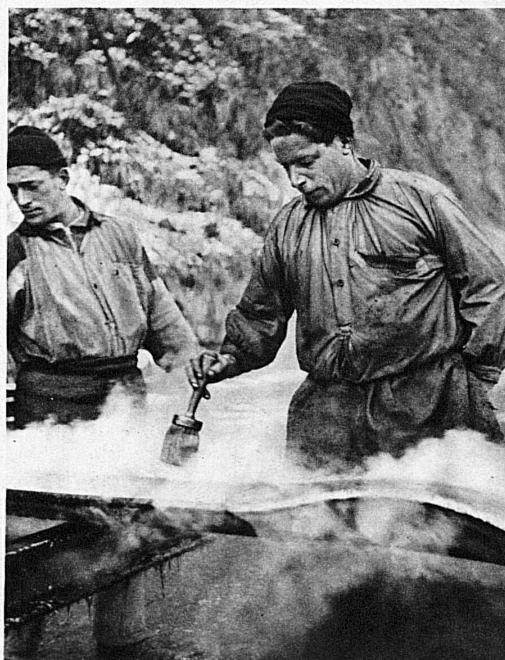
... und nach der Erneuerung – et après...

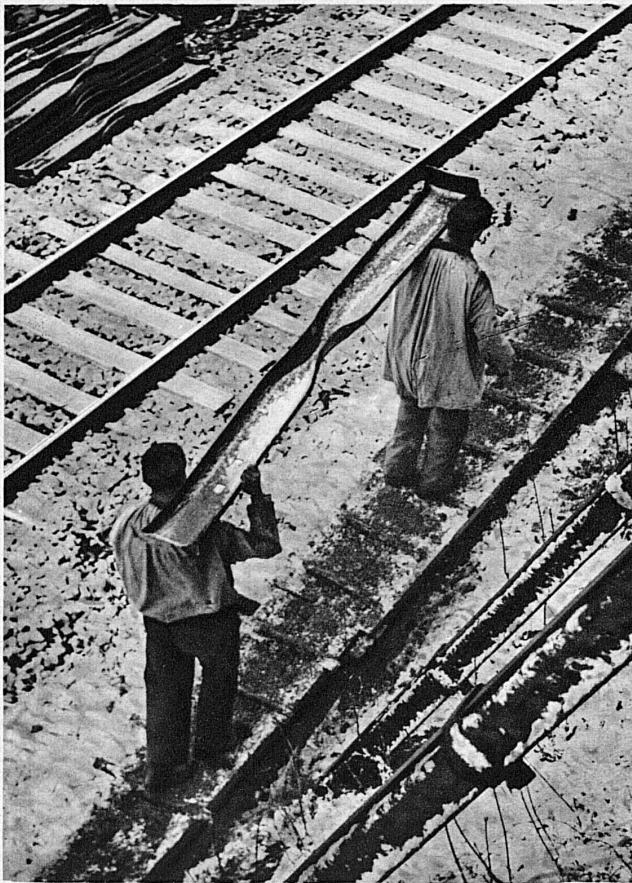
Eine eiserne Schwelle – Gewicht 50 Kilogramm – wird auf schmalen Laufsteg bergan getragen – Une traverse en fer (poids 50 kg) est transportée sur la montagne par un étroit sentier à échelons
