# Ueber Lawinenverbauungen an der Gotthardbahn [Schluss]

Autor(en): **Burri**

Zeitschrift: **Schweizerische Zeitschrift für Forstwesen = Swiss forestry journal  
= Journal forestier suisse**

Von Burri, Forstinspektor der Gotthardbahn, Luzern.

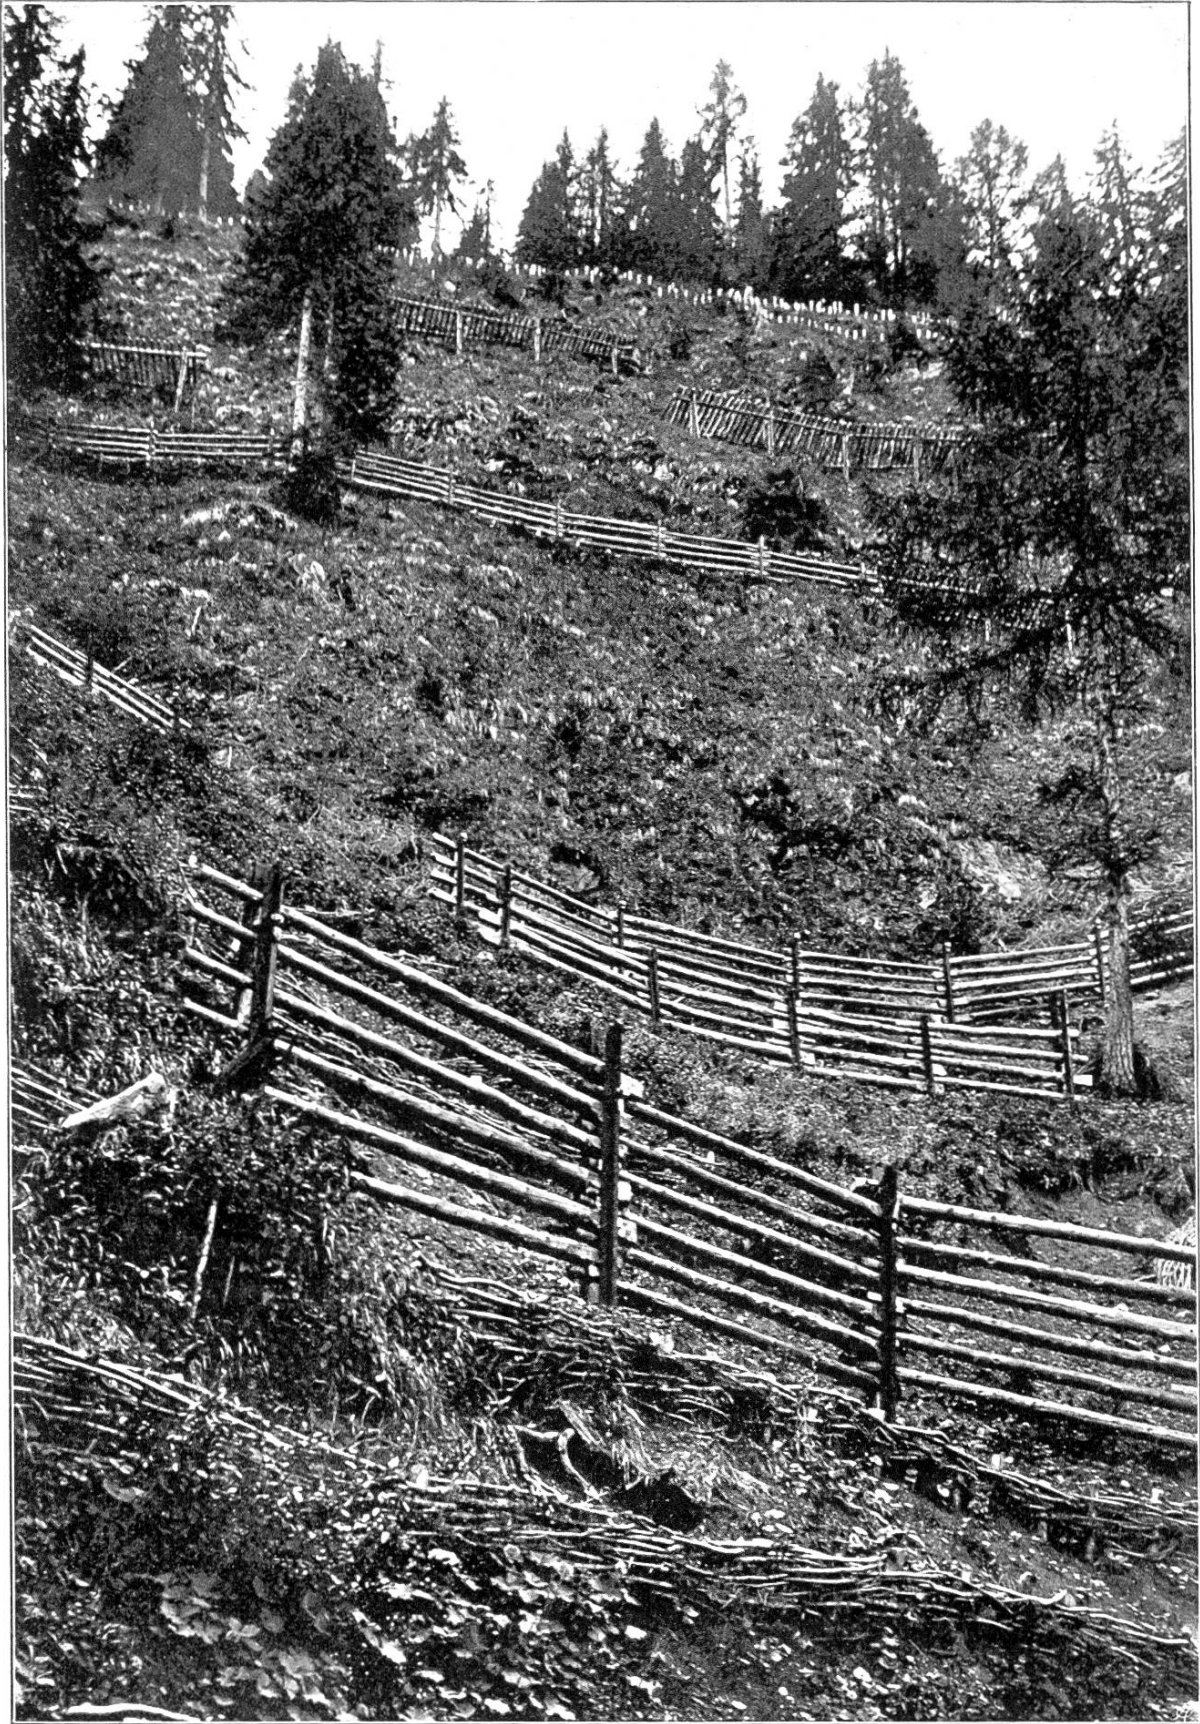
Schneeschutzwände und Schneebrücken im südlichen Zug der  
Calcestri-Lawine bei Piotta, Km 91,100/300.

Die zwei letzten Titelbilder verdeutlichen, wie hier Pfahlreihen, Schutzwände und Schneebrücken in kombiniertem System verwendet und ferner, wie an den allersteilsten Hangpartien die Schneebrücken angebracht worden sind.

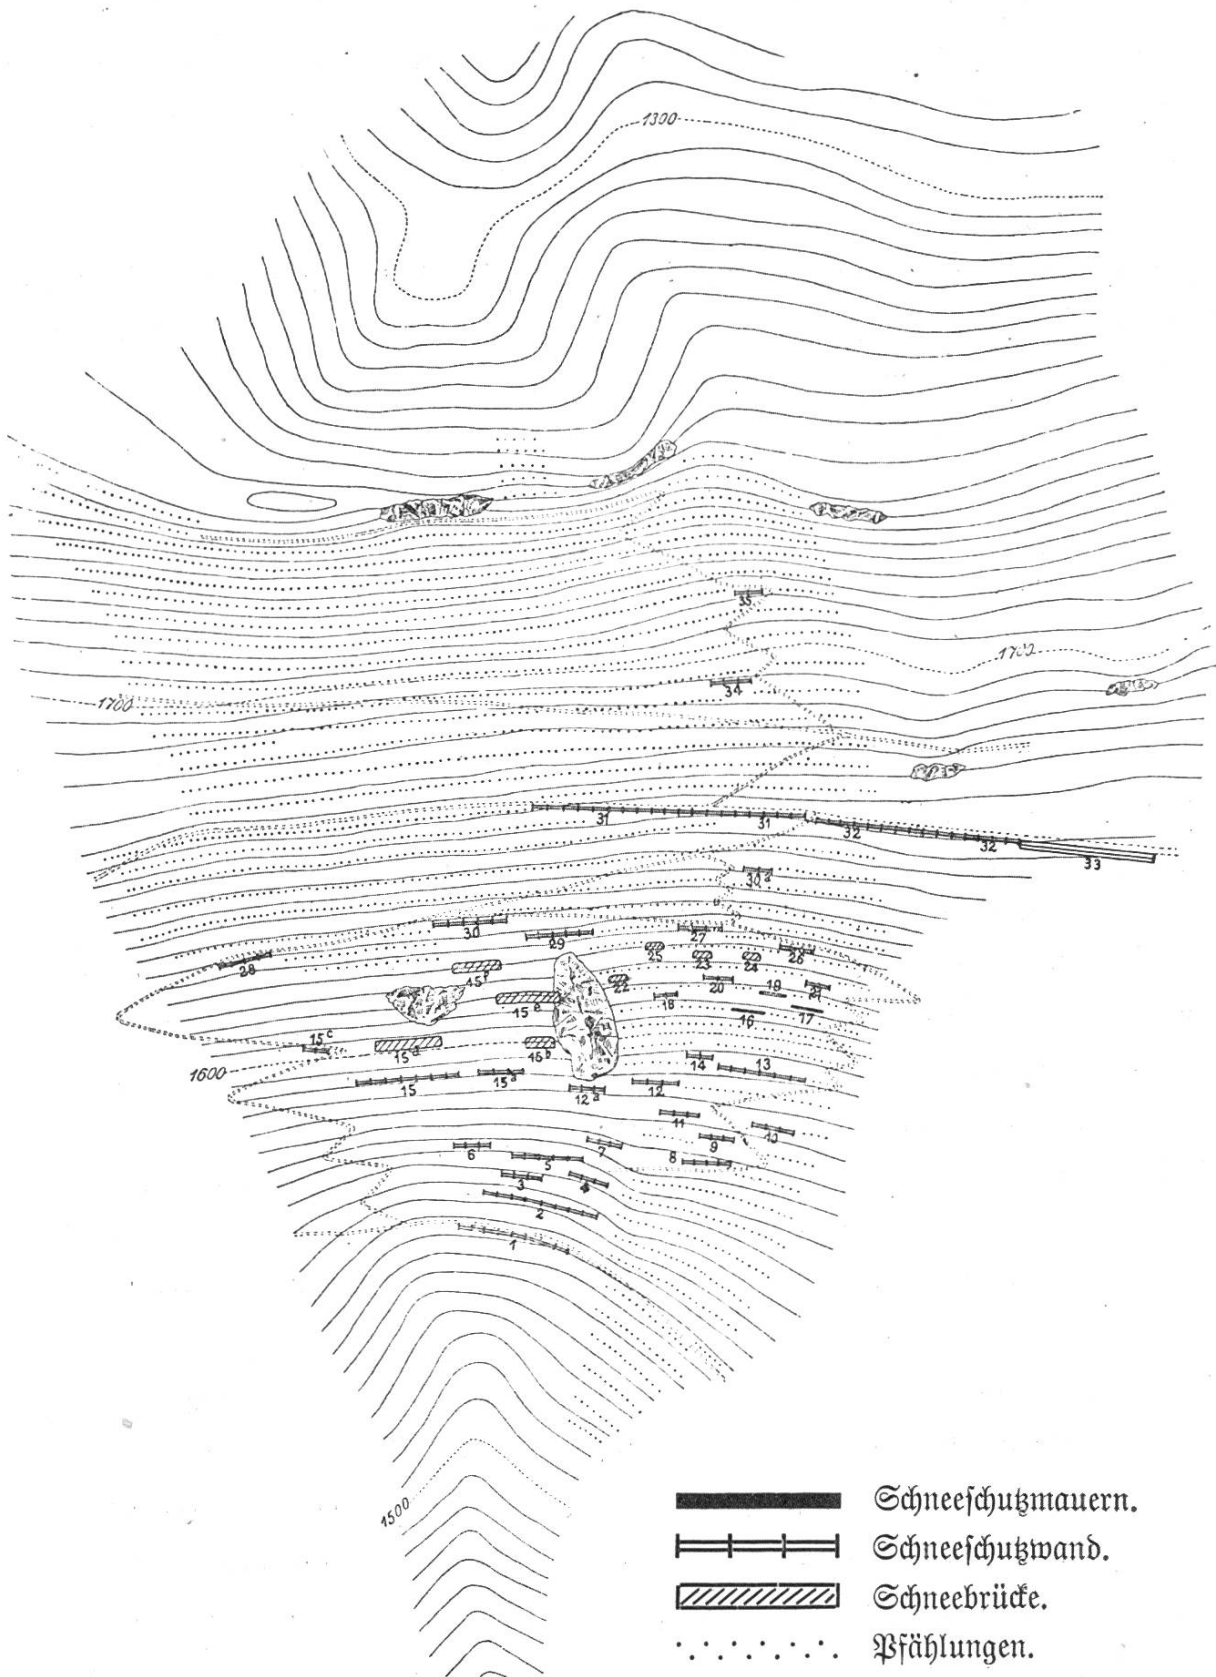
Fig. 10. Verbauung der Calcestri-Lawine, km 91,100/300.  
Maßstab 1 : 1000. Äquidistanz 5 m.

Es wurden im Abrißgebiete (Fig. 10) erstellt:

1. Mauer Nr. 33: Kronenbreite 1,50 m; Höhe 2,5 m.
2. Drei Mauern Nr. 16, 17, 19, in der Krone 0,9 m stark.
3. 1900 Pfähle: direkt oberhalb Mauer Nr. 33, 11 Reihen; ferner in der Nähe der Schutzwand Nr. 35, etwa 16 Reihen.
4. Vier Schneebrücken aus Rundholz auf den gleichen Stellen, wo die heutigen beschienten Schneebrücken Nr. 22, 23, 24 und 25 stehen.
5. Schneeschutzwände mit Schienen: 147,5 Laufmeter, in einer Höhe von 1580—1640 m, ungefähr in der Nähe der jetzigen Schutzwände Nr. 15, 18 und 20.

Allein auch diese Bauarbeiten genügten noch nicht, die Entstehung der Lawine zu verhindern und so ist man dazu gekommen, die Verbauung im Abrißgebiete in den Jahren 1906 und 1907 so zu ergänzen und zu vervollständigen, wie sie in Fig. 10 ersichtlich ist.

Es wurden 8765 Pfähle eingerammt, ferner zirka 400 Laufmeter Flechtwerk ausgeführt und 258 Laufmeter Schutzwände und 91,5 Laufmeter Schneebrücken nach den besprochenen Typen erstellt, zusammen in einem Betrage von rund Fr. 22,000.
