Artikel: Verbau einer Rufe im Jura
Autor: A.P.
DOI: <https://doi.org/10.5169/seals-768130>

Verbau einer Rufe im Jura.

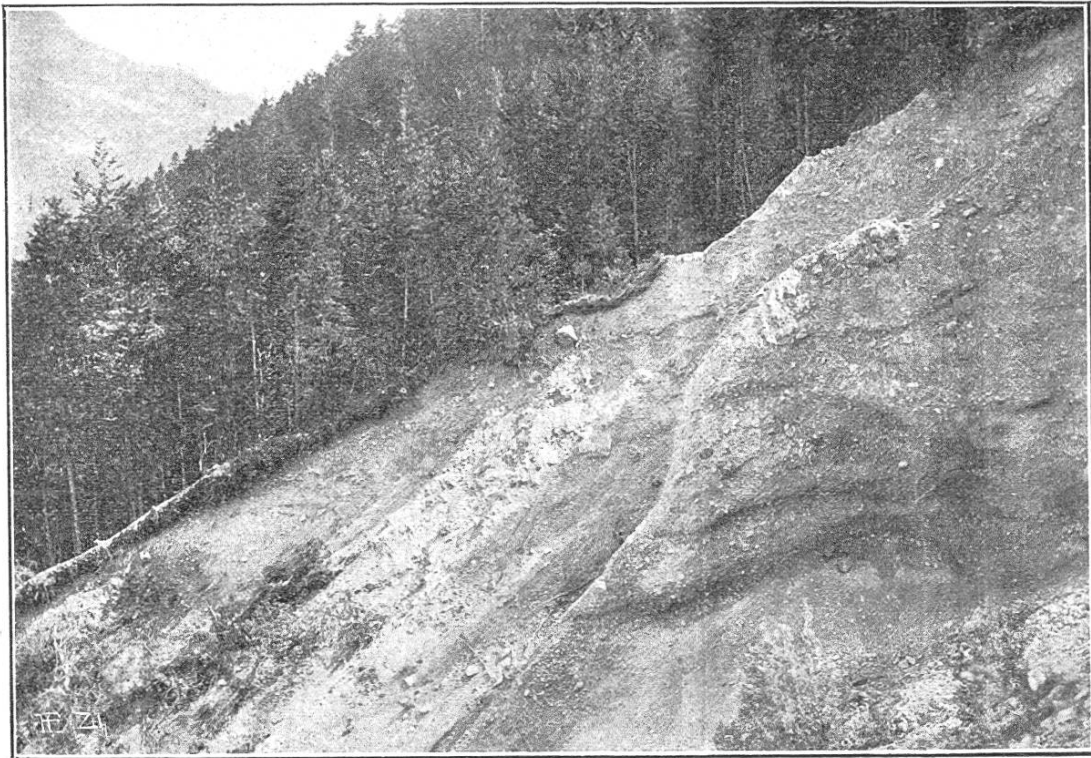
Urzustand der Klüfte.

Die beigegebene Abbildung läßt die drei aufeinanderfolgenden Zustände einer charakteristischen Partie der Rufe erkennen: Zuerst der Urzustand, die Rufe in Tätigkeit, mit den senkrechten Abrißrändern; ein Jahr später die künstlich ausgeglichene Böschung mit einigen noch sichtbaren Sperrköpfen und den erstellten Flechtzäunen; endlich im gleichen Sommer die Weißerlenpflanzung in voller Belaubung.

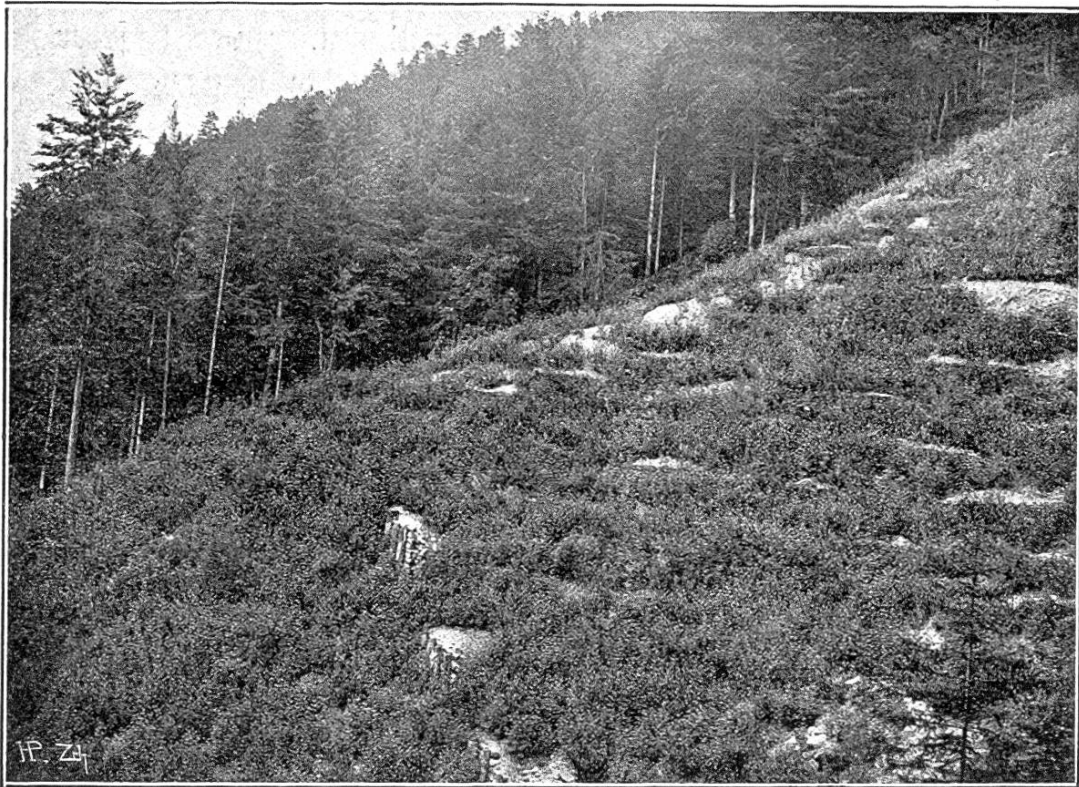
Weißerlenpflanzung im gleichen Jahr.

Hierauf wurden außerhalb der Vegetationszeit einige Hundert Meter Flechtzäune aus frischem Weidenmaterial erstellt als Verstärkung der Bodenversicherung und gleichzeitig eine Weißerlenpflanzung in ganz engem Verband von 50 cm Abstand ausgeführt, mit außerordentlich gutem Erfolg. Die Aufforstung zeigte sozusagen keinen Abgang, und schon im gleichen Sommer verschwand die nackte Geröllhalde unter den reichlichen Ausschlägen der Flechtzäune und vor allem unter dem saftigen Grün der üppig wachsenden Erlen. Die Wahl dieser im Jura noch relativ selten eingeführten Holzart, hat sich auch hier wiederum recht gut bewährt, was wohl teilweise auch dem erratischen Ursprung des Untergrundes zu verdanken ist. Keine andere Holzart hätte so rasch zum Ziele geführt und eine so dichte widerstandsfähige Bestockung gestattet. Dank derselben konnte die Erosionstätigkeit nicht

wieder beginnen, wie dies öfters der Fall ist, wenn man sich zu sehr auf die Wirkung der Flechtzäune verläßt und mit der Aufforstung zuwartet, oder diese nur spärlich ausführt. Der Kostenaufwand der Aufforstung in engem Verbande wird durch die erzielten Vorteile mehr als aufgewogen. Die bodenverbessernde Wirkung der Weißerle, ihr günstiger Einfluß auf den Nadelholzanflug, ihr bescheidenes, wenig verdämmendes Verhalten wird bewirken, daß, nachdem die Rufe schon nach zwei Jahren völlig vernarbt war, der neugegründete Bestand in wenigen
