Artikel: Die Verbauung des Schefatobels in Vorarlberg
Autor: Henrich, Josef
DOI: <https://doi.org/10.5169/seals-765288>

Die Verbauung des Schesatobels in Vorarlberg.

Von Hofrat Ingenieur Josef Henrich, Landesforstinспекtor und Chef der Forsttechnischen Abteilung für Wildbachverbauung, Sektion Bregenz.

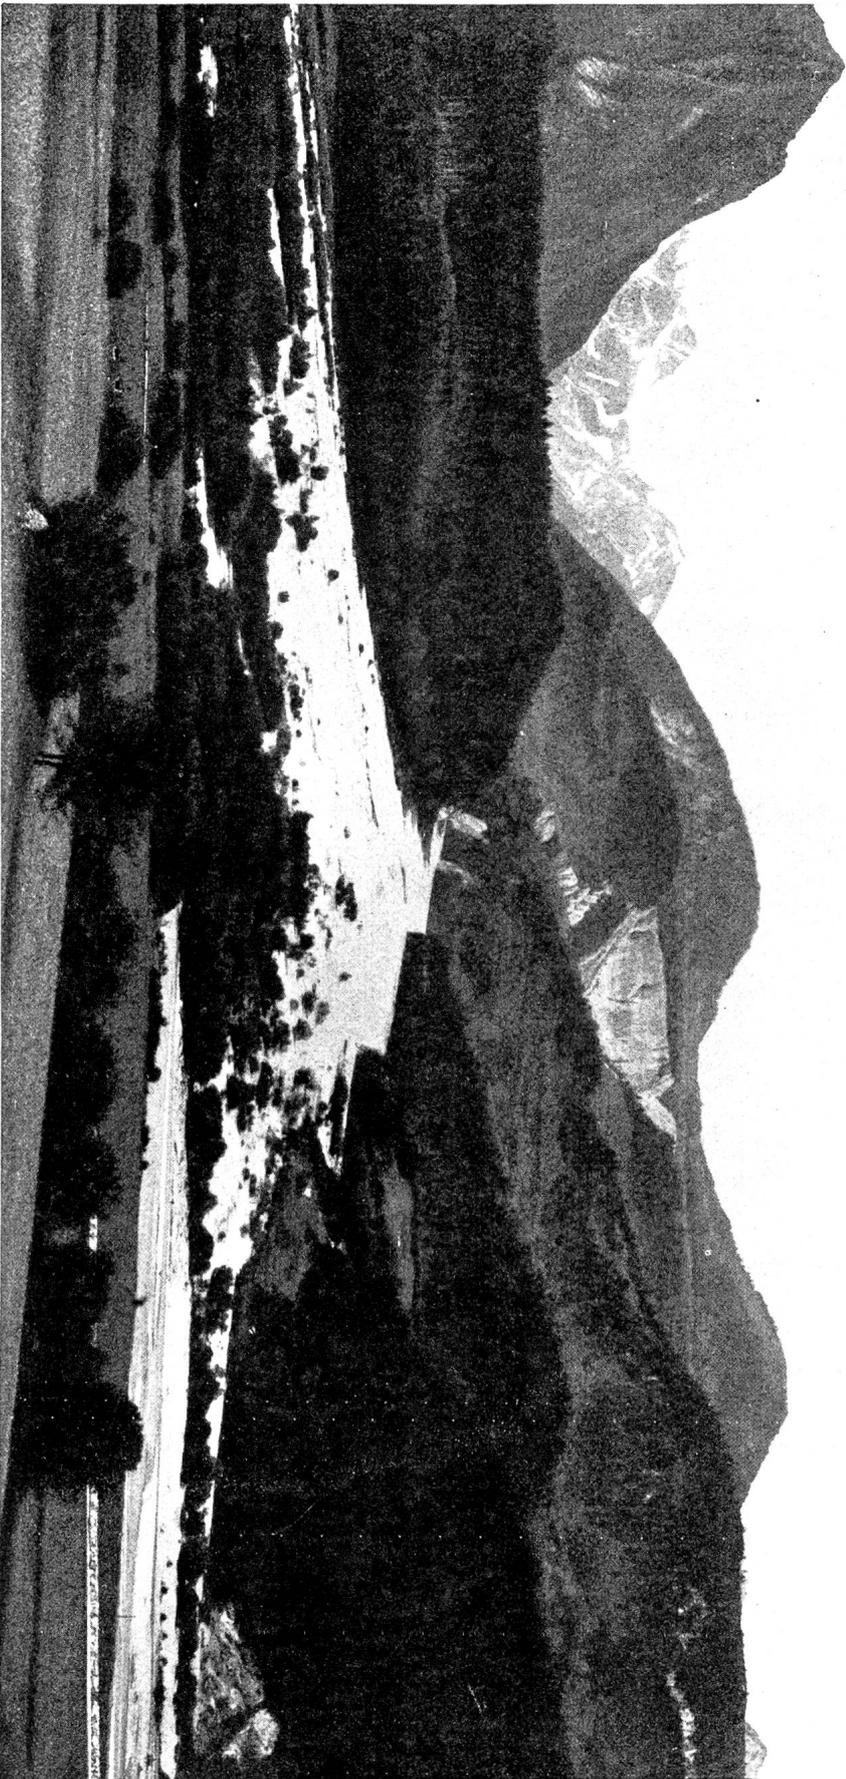
Abb. 1. Schafatobel mit Schutttegel, von Bludenz aus gesehen
Im Sintergrund links Seefaplana, rechts Schillertopf

Wie viele, die der Gilzug von Feldkirch gegen den Arlberg bringt, mögen dieser Riesenwunde in der Natur achten, wie viele mögen sich gefragt haben, woher der gewaltige Schuttkegel kommt, der sich dem Blicke des Reisenden am linken Illufer vor der Einfahrt in die Station Bludenz bietet. — Die Schesa ist ein kleines Bächlein, dessen Einzugsgebiet von kaum 100 ha bis in eine Seehöhe von 1650 m reicht, ein Wässerlein, das in trockenen Sommern nur deshalb nicht zum Versiegen kommt, weil in der Mulde, die sein Einzugsgebiet zwischen Burttscha- und Loischkopf bildet, sich zwei größere Sumpfspartien befinden, aus denen dem Schesabache auch zur Zeit der ärgsten Trockenheit immer noch etwas Wasser geliefert werden kann.
