Zeitschrift: Schweizerische Zeitschrift für Forstwesen = Swiss forestry journal = Journal forestier suisse

Band: 85 (1934)

Heft: 3

Anhang

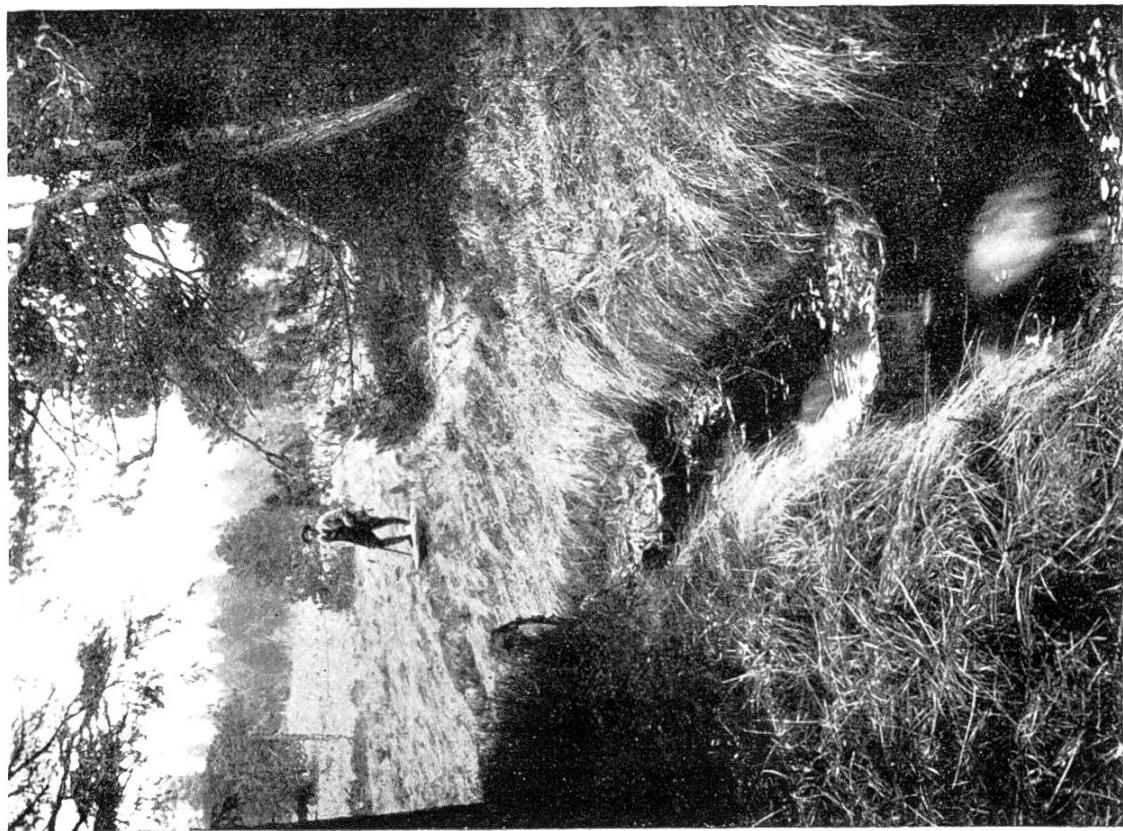
Phot. Oberförster M. Kaiser.
Abb. 1 c. Die früher vielfach angewendete Pfahlreihenverbauung als Sohlensicherung, führte im Laufe der Zeit zu Wasserstauungen, die Rutschungen in den tieferen Lagen verursachen. Das System hat sich als unzweckmässig erwiesen.

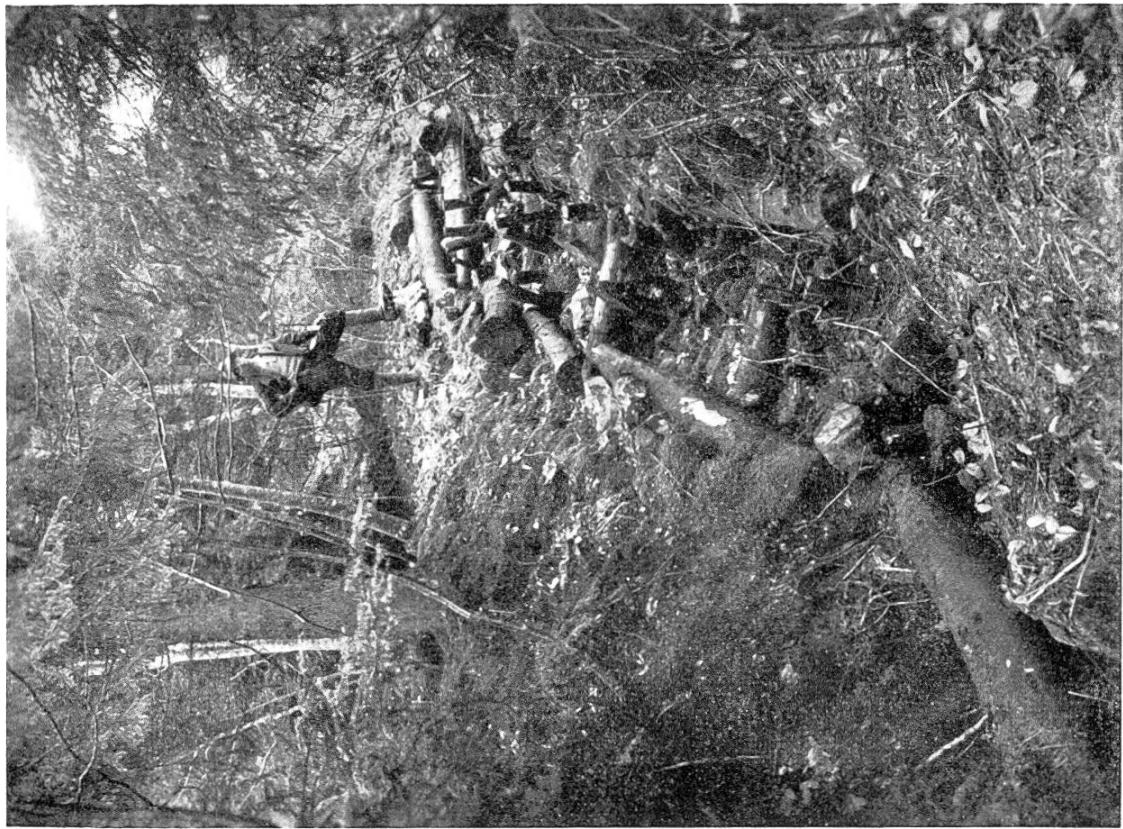
Abb. 1 b. Sohlensicherung, bestehend aus Steinpackung und Astwerkmaterial nebst Leitwerken, Querschwellen aus Holz, nach kurzer Zeit in schlechtem Zustand!

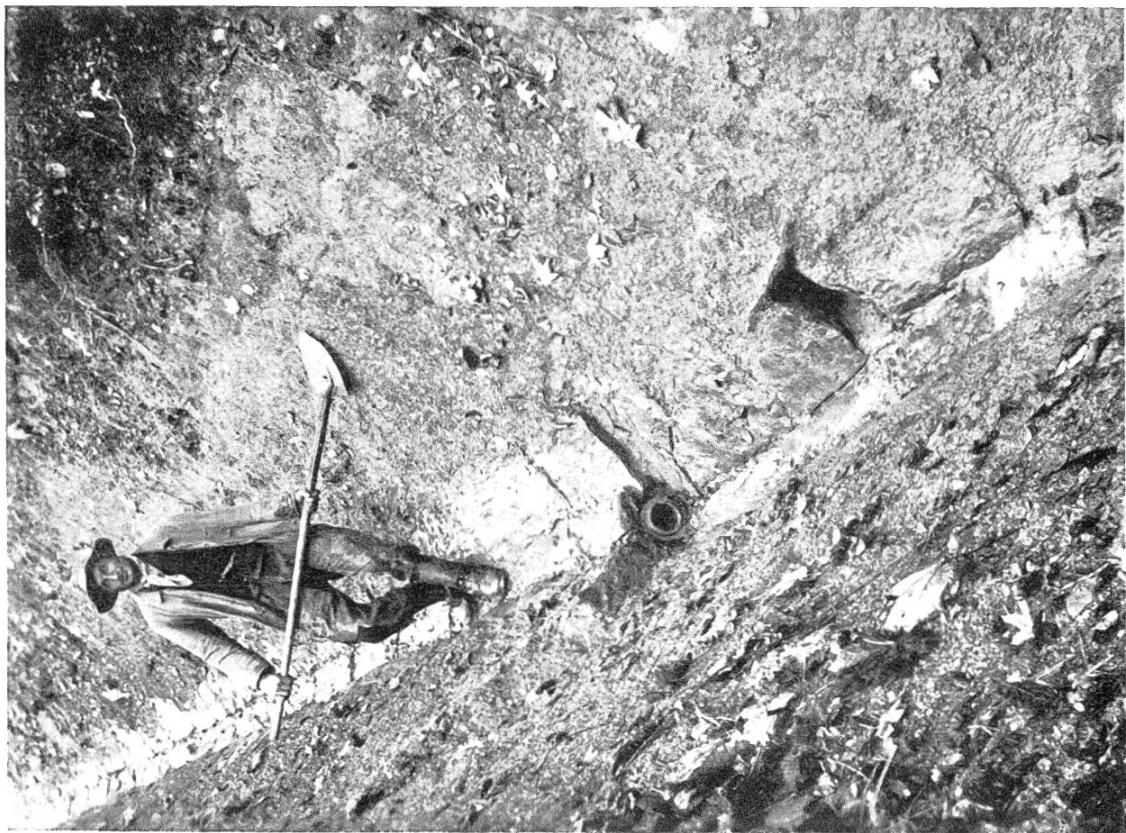
Phot. Oberförster M. Kaiser.
Abb. 3. Hauptabflussgraben mit eingebauter Steinschale
als Sohlensicherung. Daneben Ueberlaufquellen, die zur
Zeit der Schneeschmelze eine bedeutende Wassermenge
führen.
