# Ingenieurbiologie : Beispiele über Planung und Ausführung

Autor(en): **Weibel, Thomas**

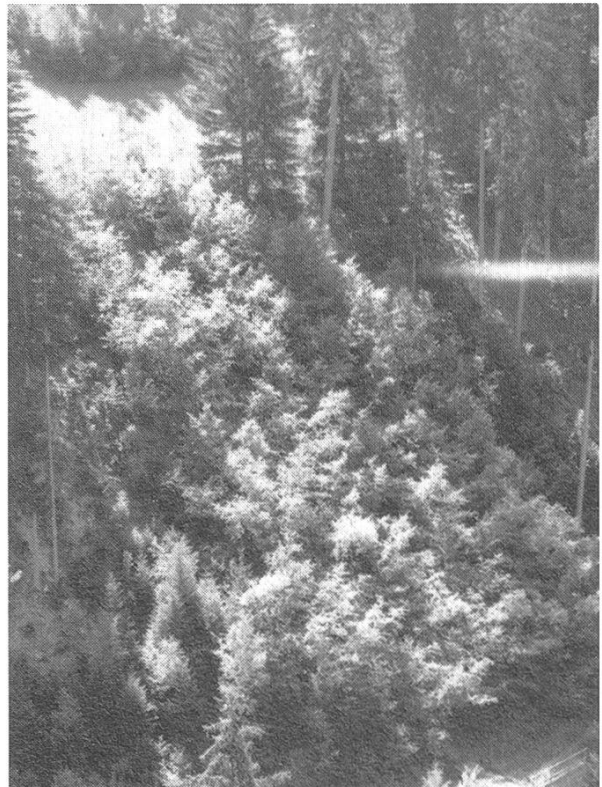
*Abbildung 4.* Heckenlage: Der Unterschied zur Buschlage besteht darin, dass anstelle von Weidenästen bewurzelte Pioniergehölze eingelegt werden. Der Hang wurde vor 15 Jahren mit einer Druckleitung durchquert. Heute sehen wir einen aus Heckenlagen hervorgegangenen Erlenbestand, der mithilfe, die Schneise raschmöglichst zu schliessen.
