**Zeitschrift:** Thurgauer Jahrbuch  
**Band:** 21 (1945)

**Artikel:** Zwei interessante Ofenanlagen am Untersee  
**Autor:** Keller-Tarnuzzer, Karl  
**DOI:** <https://doi.org/10.5169/seals-700340>

## 2. Ein Kalkofen des 17. Jahrhunderts im Wygärtli bei Mammern

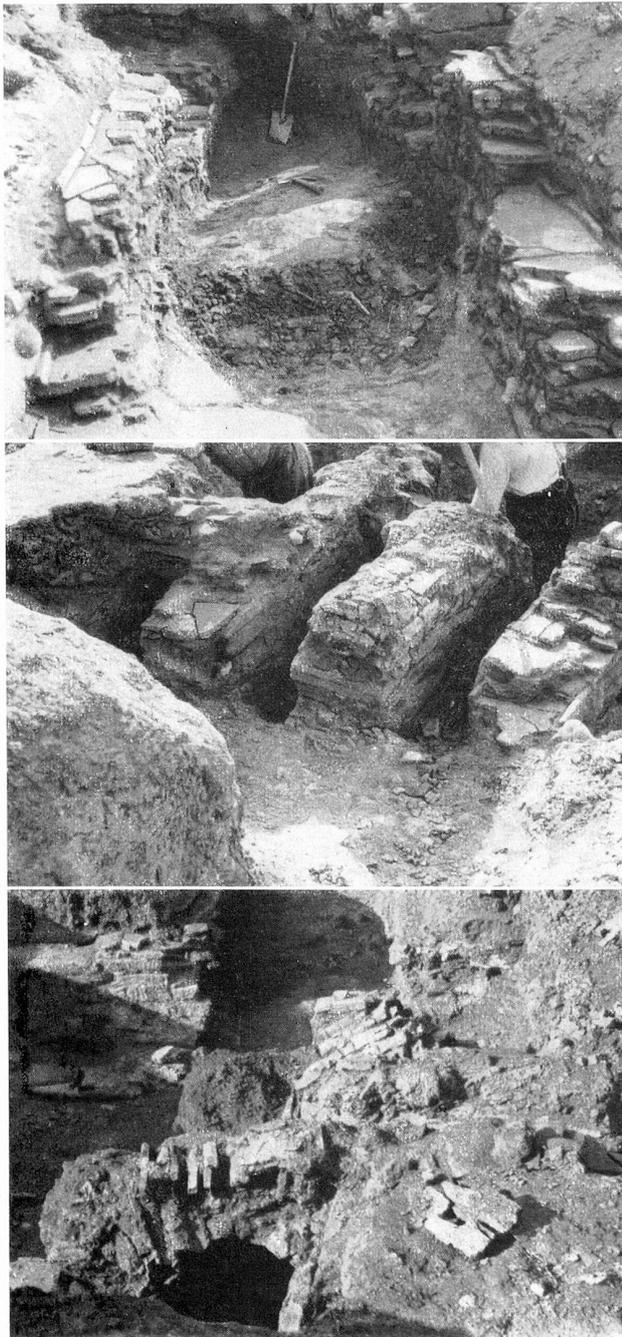
Abb. 2 (oben) Die Seitenmauern des Feuerschachts waren aus Leistenziegeln gebaut

Abb. 3 (mitte) Die Quermäuerchen mit den Feuerzügen  
Oben links ein Stück des Bodens, der die Feuerzüge vom eigentlichen Ofenraum trennte

Abb. 4 (unten) Unten links das echte Gewölbe eines Luftzuges von einem Feuergang zum andern

auf. Dieser war beidseitig durch kunstvoll aufgeschichtete Leistenziegel gebildet, die Mauern bildeten, die zum Teil bis auf einen Meter Höhe noch erhalten waren (Abb. 2). Vor diesem Feuerschacht, also im Norden der Anlage, fand sich der Feuerplatz, der mit bis zu 20 cm dicker Aschenschicht bedeckt war.

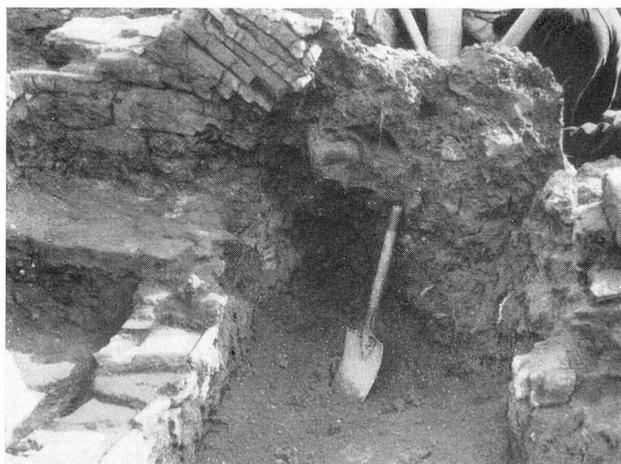
Abb. 5 (oben) Vorn links die Ziegelmauer des Feuerschachts. Oben ist sehr gut sichtbar das echte Gewölbe eines nur halb erhaltenen Feuerdurchgangs

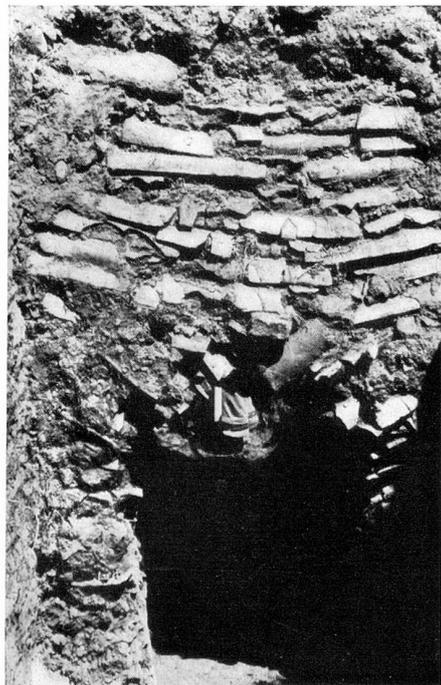
Abb. 10

Die Hohlziegelmasse über dem innern Ende des Feuerschachtes, dicht über der Öffnung ein völlig verschlackter Ziegel

Äußerst interessant war der zum Ofenraum führende Feuerschacht. Er war glücklicherweise noch vollständig erhalten. Plan und Photos zeigen deutlich die merkwürdige Konstruktion des Schachtes, der eine Länge von 240 cm, eine Breite von 70 cm und in der Firsthöhe 100 cm maß. Sein Eingang war aus Kieselbollen gemauert, die aber besonders ausgesucht waren, und zwar so, daß besonders große und plattige Stücke Verwendung fanden. Der ganze übrige Teil des Schachtes aber war aus Hohlziegeln gefügt (Abb. 7), die ein echtes Gewölbe formten und ihrerseits wieder überlagert waren von waagrecht eingesetzten Hohlziegeln. Sie waren alle sehr sorgfältig eingemörtelt und ergaben so eine durchaus dauerhafte Konstruktion. Über dem Innern des Schachtes waren die waagrechten Ziegel nur auf ungefähr zwei Ziegelreihen beschränkt, hingegen häuften sie sich gegen den Ofenraum hin so sehr, daß sie dort mit einer Dicke von beinahe einem Meter über dem Gewölbe in Erscheinung traten (Abb. 10).
