Zwinglis Geburtshaus in Wildhaus : ein aussergewöhnliches mittelalterliches Holzhaus

Zwinglis Geburtshaus in Wildhaus

Ein aussergewöhnliches mittelalterliches Holzhaus

Moritz Flury-Rova

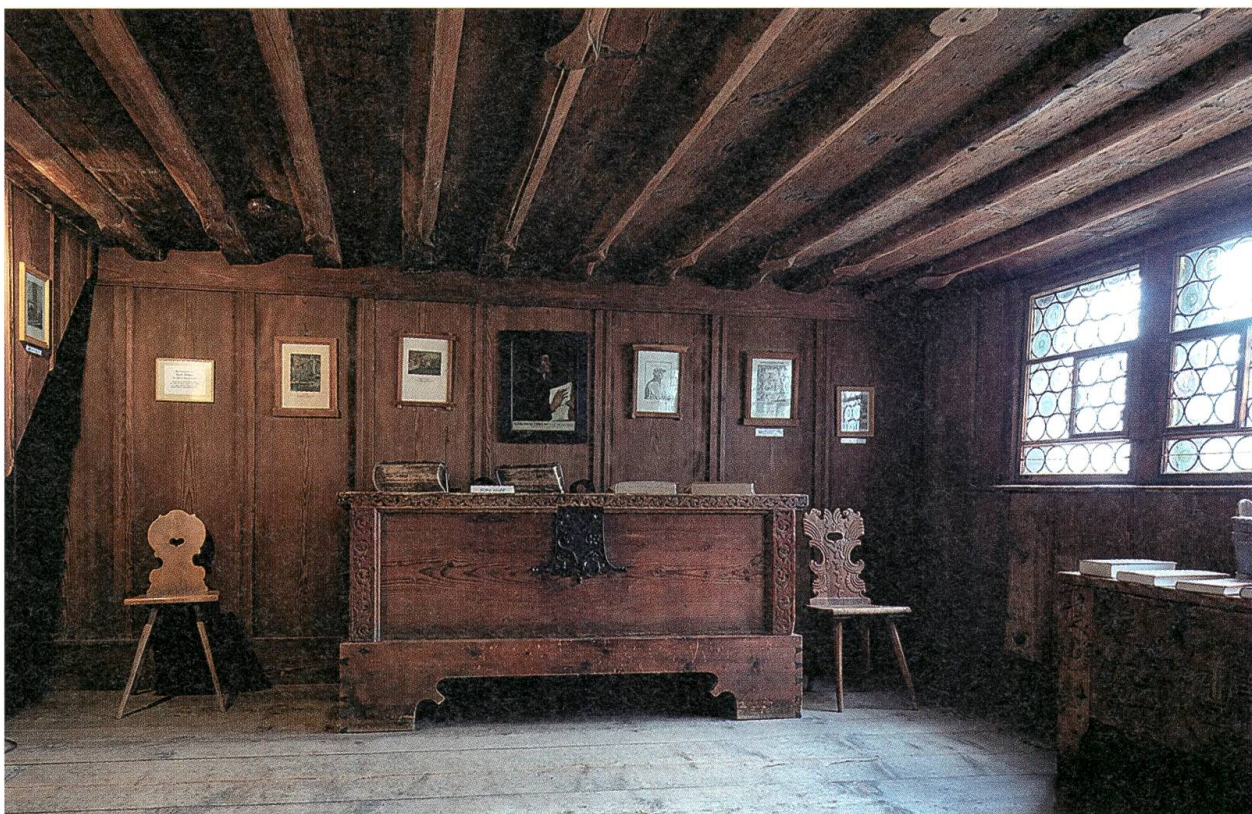
Blick in die Stube mit der gotischen Bohlen-Balken-Decke.
Foto: Hans Büchler, Wattwil.

Das wertvollste Element der Stube ist die Bohlen-Balkendecke. Sie besteht aus 13 parallel zu den Fenstern verlaufenden runden Balken und den darin eingeneteten Bohlen (Brett, Planke); die leichte Schrägstellung der äussersten Bohlen vermittelt den Eindruck einer leichten Wölbung – eine Reminiszenz an die stark gewölbten Decken in Burgen und Stadthäusern. Die Balken weisen an den Enden und in der Mitte gekerbte Ziermotive auf oder doch die Vorbereitungen dazu. Es scheint, dass die Verzierung nicht ganz abgeschlossen wurde. Auch an den Bohlenbrettern sind einzelne Zirkelritzungen zu finden.

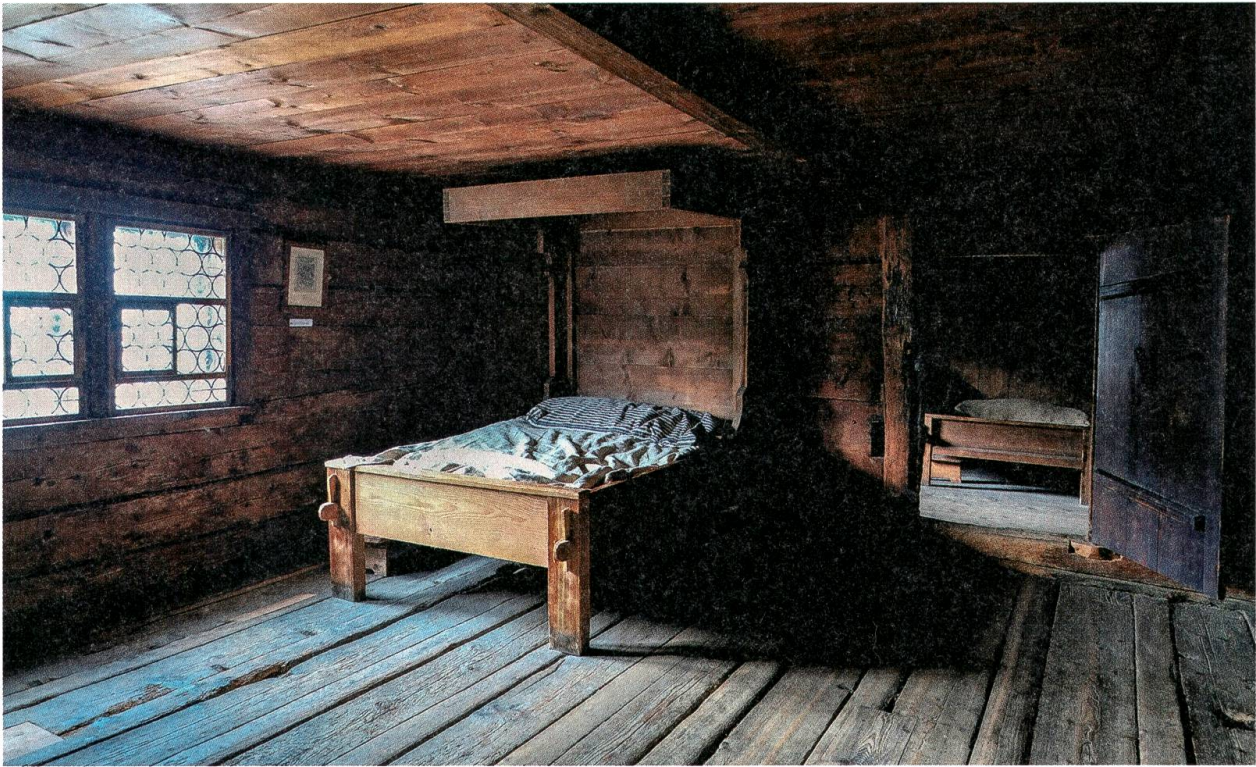
Die Schlafkammern im Obergeschoss sind schmucklos. In der östlichen Kammer bildet die gotische Decke der Stube direkt den Boden. Die Betten sind um 1920/26 nach mittelalterlichen Vorbildern neu angefertigt worden.
Foto: Hans Büchler, Wattwil.
