**Rubrik:** Cappelle da salvare

# CINQUE PROGETTI

Facendo seguito alla vostra domanda, vi mando cinque preventivi per il restauro delle cappelle localizzate nei Comuni di Cavigliano, Verscio e Tegna.

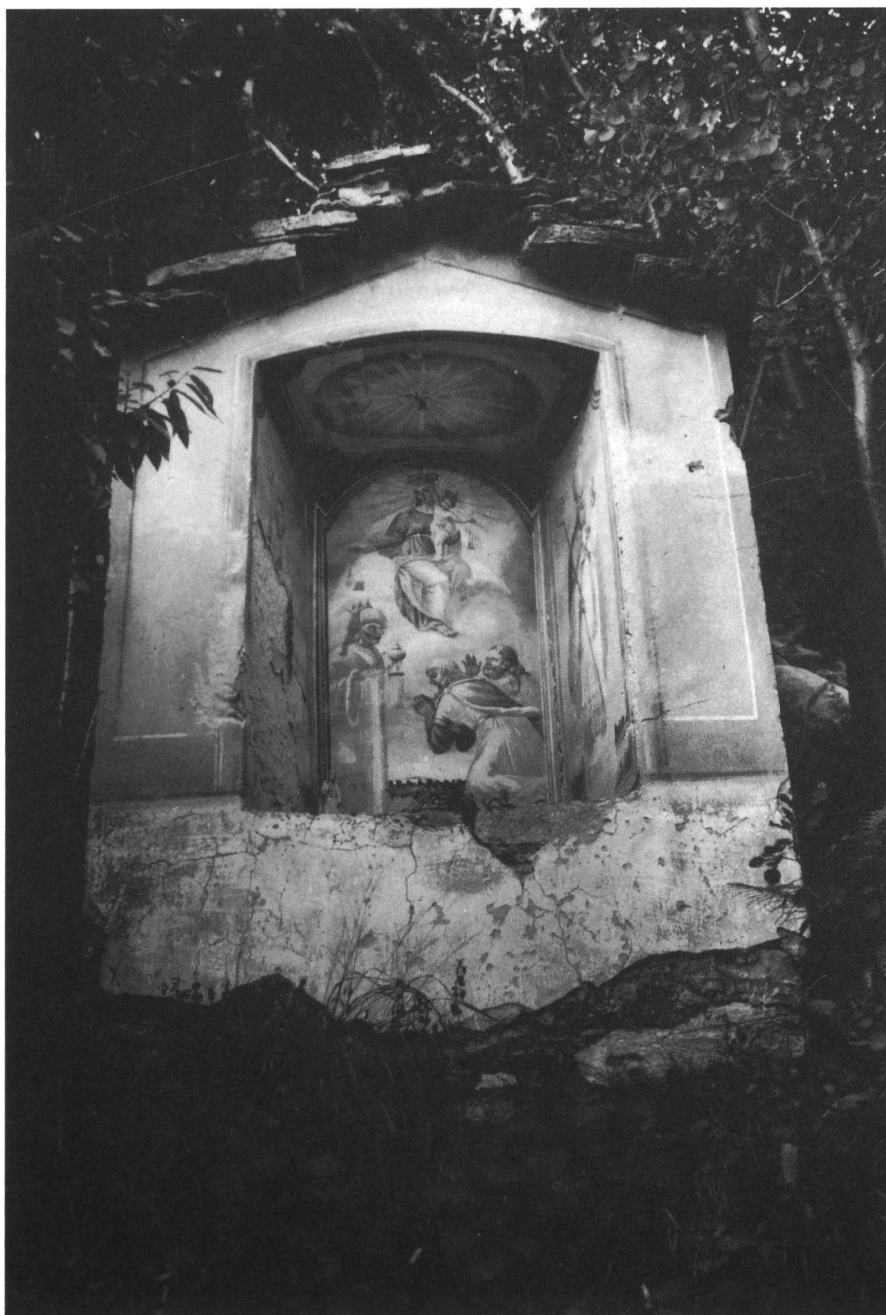
## PREVENTIVO CAPPELLA DEL PIOMBO

**Volta:** due grandi fessure, buchi. La pittura si stacca.

**Fondo:** fessure sull'insieme, una grande crepa nell'angolo destro su tutta la lunghezza; buchi, particolarmente a sinistra della colomba.

**San Giuseppe** a sinistra: manca la metà della parte inferiore. I bordi si staccano dal supporto.

**San Gottardo** a destra: piccole fessure e buchi.

- Fissaggio dell'intonaco, delle crepe, dei buchi.
- Pulizia dell'affresco.
- Colmatura delle crepe e dei buchi.
- Rifacimento delle malte.
- Fissaggio della pellicola pittorica.
- Integrazione cromatica.
- Documentazione scritta e fotografica.

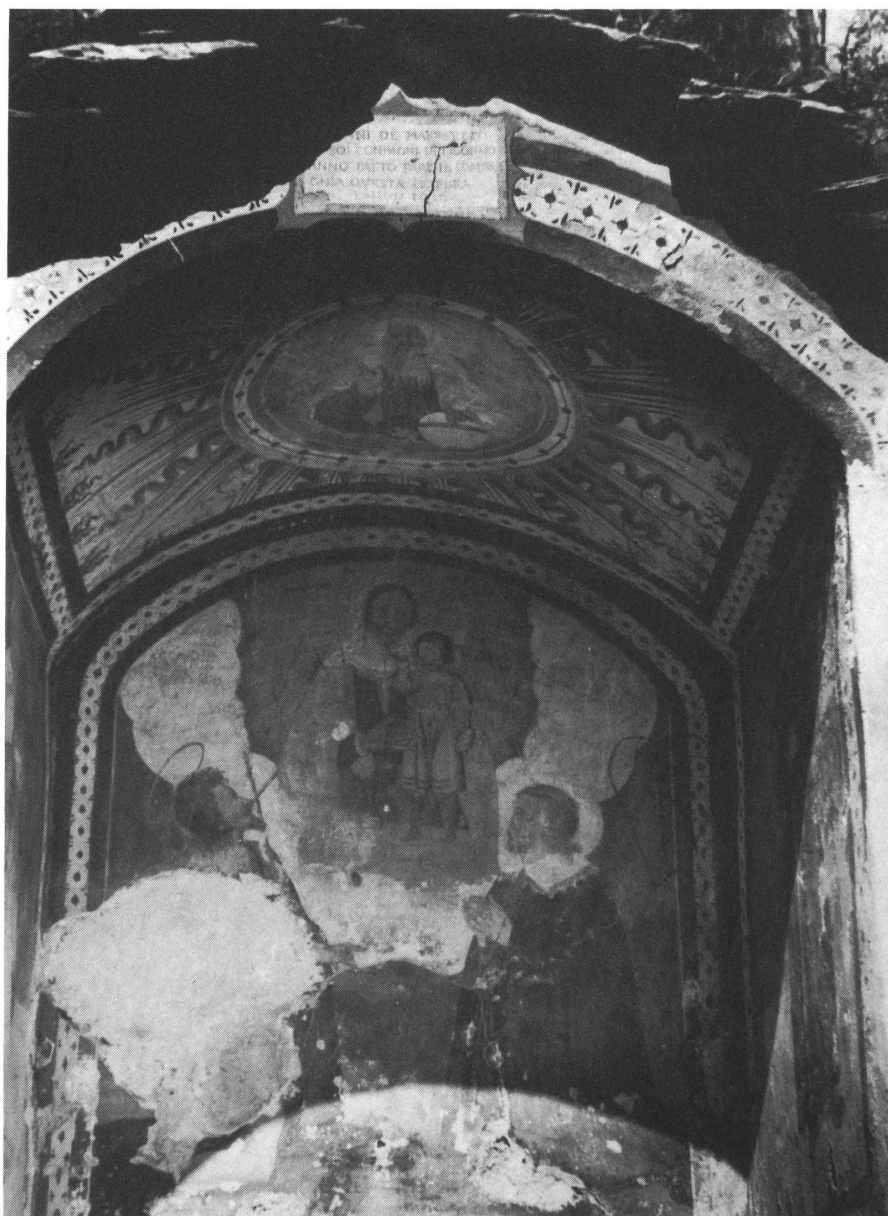
#### **PREVENTIVO CAPPELLA «DU VANIN»**

La cappella è già stata restaurata. La metà inferio-  
re con San Giovanni ed il Donatore sono stati rifat-  
ti, ritocchi a tempera sull'insieme (umidità).

La cappella è molto sporca, scritte e graffiti sull'in-  
sieme.

Tre grandi crepe sulla figura del Padre Eterno, nu-  
merose crepe su quella della Madonna, dei Santi  
e del Donatore. Due grandi buchi sulle figure di  
San Giovanni e del Donatore; numerosi buchi sul-  
l'insieme. Nella parte inferiore rifatta, l'intonaco è  
ruvido.

- Importante pulizia dell'affresco (scritte, graffiti,  
ecc.).
- Scrostamento delle malte.
- Fissaggio delle crepe, buchi e graffiti.
- Rifacimento delle malte.
- Colmatura delle crepe, dei buchi.
- Fissaggio della pellicola pittorica.
- Integrazione pittorica salvo le grandi lacune.
- Documentazione scritta e fotografica.
