# Strada Centovalli – importanti lavori di ristrutturazione e messa in sicurezza

Diversi lavori hanno interessato l'arteria principale della strada delle Centovalli negli ultimi tempi e in parte sono ancora in corso. Tra i principali cantieri, il consolidamento del

Ponte della Ribellasca, al confine italo-svizzero, l'allargamento del tratto sopra la diga di Palagnedra e il consolidamento con allargamento di un ponte nell'abitato di Camedo.

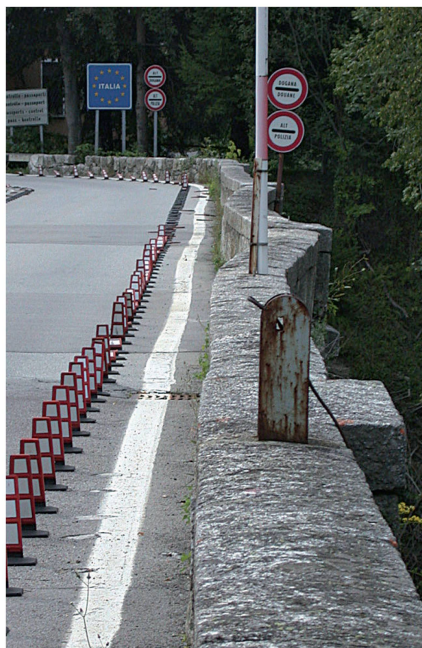
*L'evidente degrado del vecchio parapetto.*

Frutto della collaborazione tra Svizzera e Italia – il ponte che segna il confine, risalente al 1906, è infatti di proprietà comune – il nuovo viadotto risanato da parte italiana è stato aperto alla circolazione lo scorso mese di febbraio. La Svizzera, da parte sua ha provveduto alla costruzione di un ponte provvisorio per garantire il passaggio dei veicoli durante i lavori sul manufatto originale, che è stato smantellato a lavori ultimati.

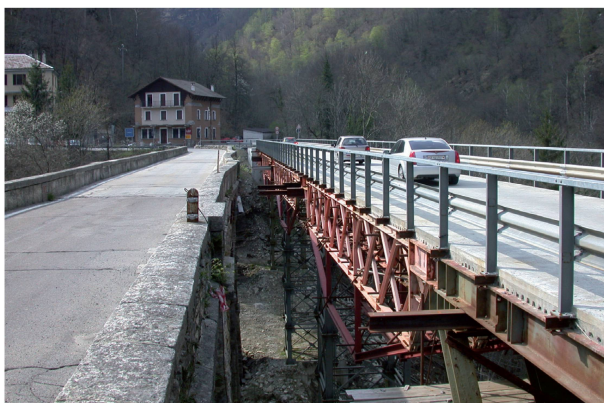
*Il ponte provvisorio, ora smantellato, che ha garantito il traffico veicolare durante i lavori sul vecchio manufatto.*

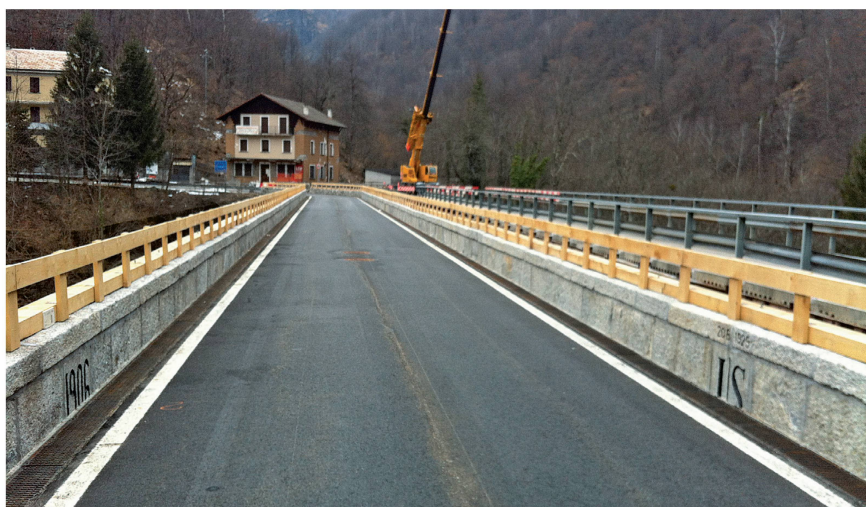
*Il consolidamento del ponte in centro paese a Camedo e a lavori finiti. (foto Roland Hächler)*

Di minore impatto l'intervento sul ponte in centro paese di Camedo, che ha comportato il consolidamento dell'intera struttura e la posa di nuove barriere consentendo così l'incrocio di due veicoli.

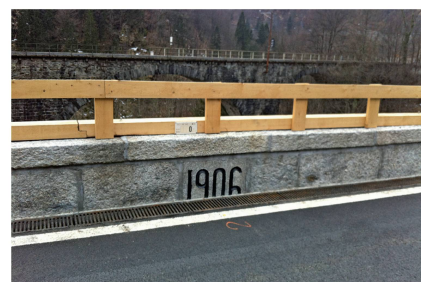
*Evidente in questa immagine la data di costruzione del ponte, in parte sommersa dal fondo stradale. (foto Alma Pedretti)*

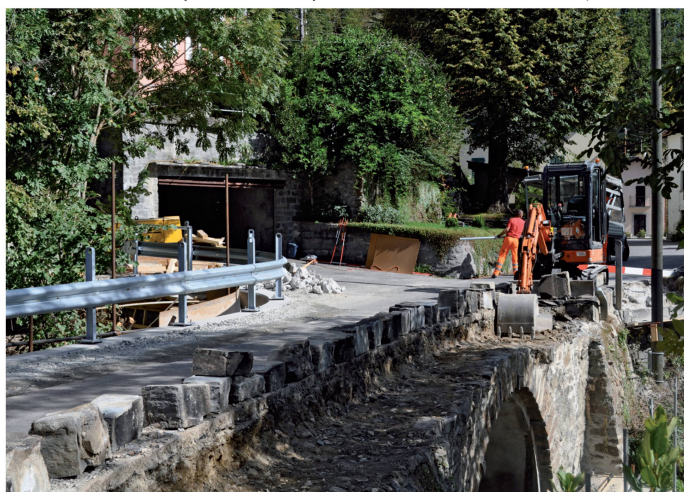
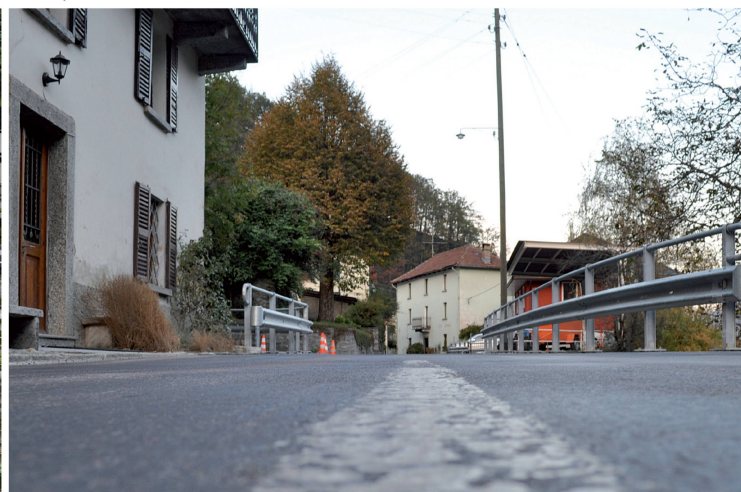
L'eccessivo innalzamento del fondo stradale ha determinato, a fine lavori, un'altezza fuori norma del parapetto in pietra esistente (cm 65) ragione per cui il Cantone ha dovuto piazzare una barriera provvisoria in legno. (foto Alma Pedretti)

Non sono mancati ritardi e diversi problemi: a lavori ultimati e a causa dell'innalzamento del campo stradale, i parapetti originali non rispettavano più l'altezza minima per garantire la necessaria sicurezza soprattutto per pedoni e ciclisti. Da parte svizzera si è quindi provveduto alla posa di barriere in legno – che hanno suscitato diverse critiche in quanto poco estetiche – sopra il parapetto esistente.

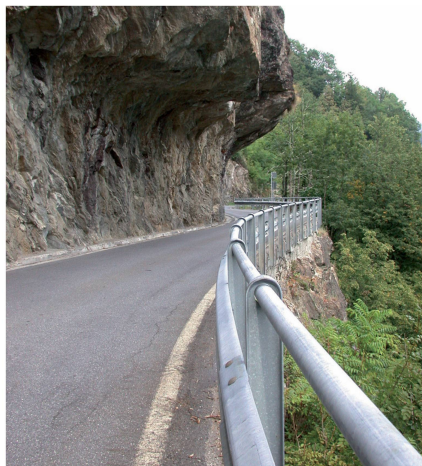
*Lo stretto passaggio sopra la diga di Palagnedra che non consentiva l'incrocio di due autoveicoli.*

Di tutt'altro aspetto, e per certi versi impressionanti, i lavori eseguiti sulla roccia soprastante la diga di Palagnedra.

Si è dapprima proceduto all'erosione della roccia, soprattutto nella parte sopra la carreggiata in quanto l'altezza della parte soprastante causava non pochi problemi agli automezzi di una certa altezza. In seguito, con la posa di tralicci in cemento ancorati nella roccia sottostante, l'intero tratto è stato allargato, ciò che consente l'incrocio di due veicoli.

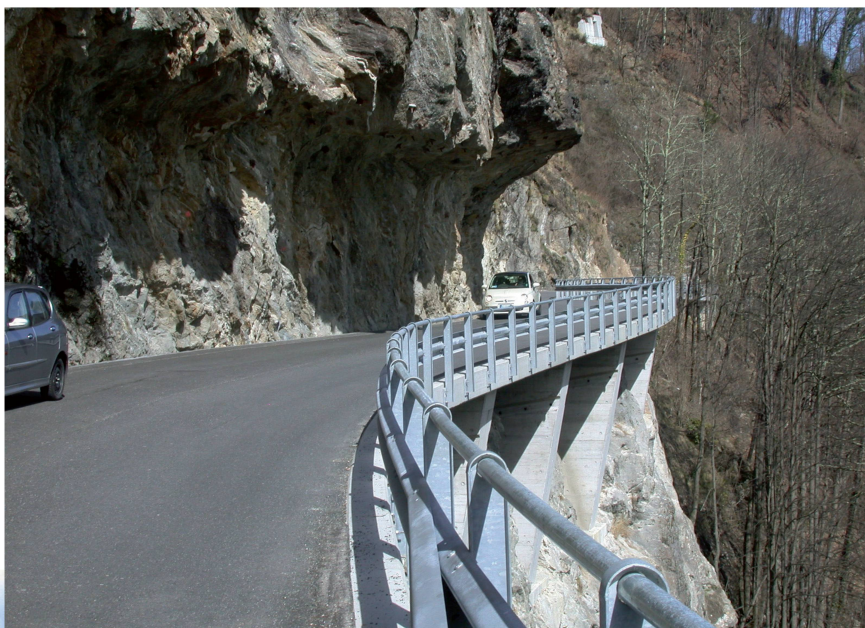
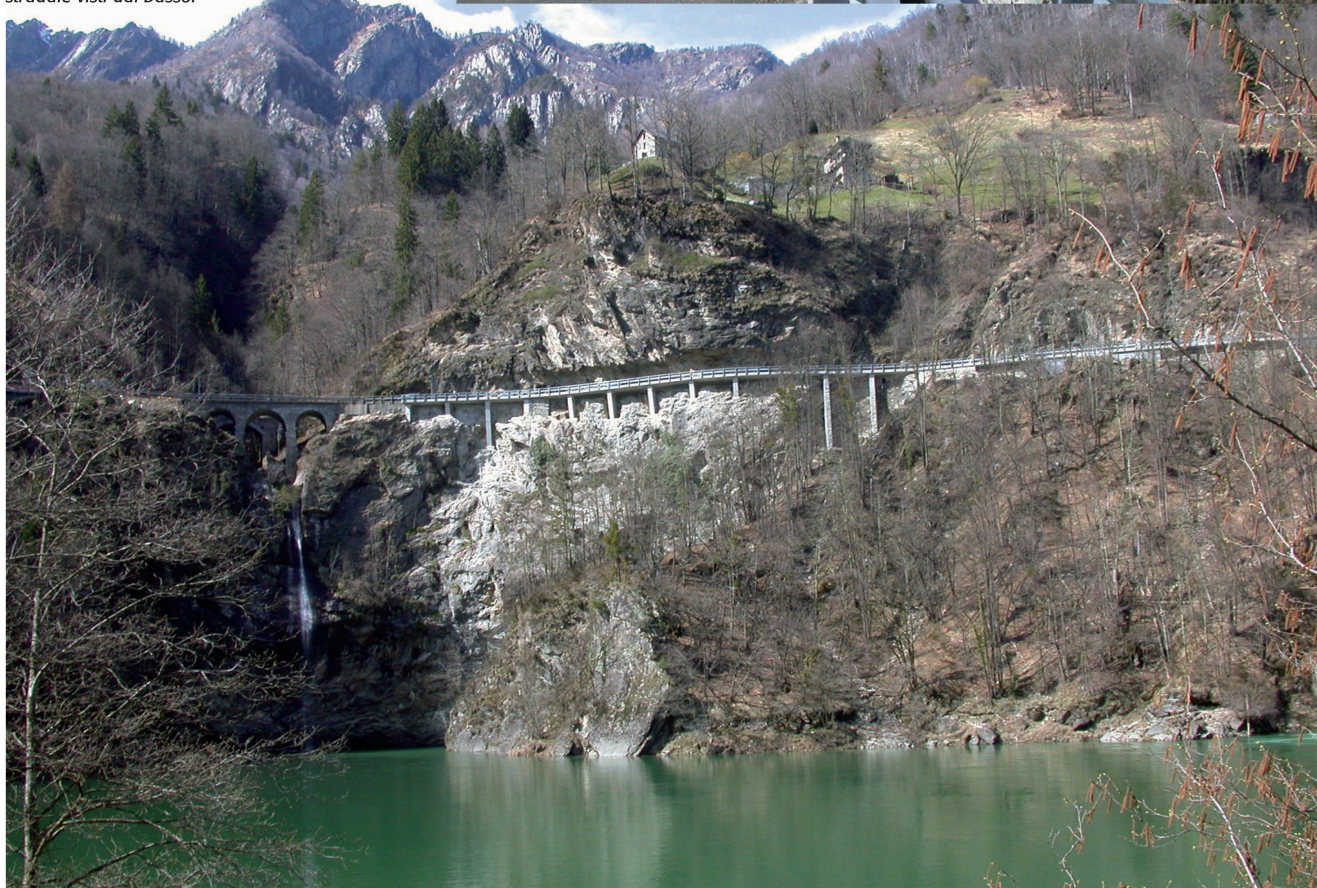
*A lavori ultimati su tutto il tratto è possibile l'incrocio di due autoveicoli.*

*Gli interventi di allargamento del campo stradale visti dal basso.*
