Artikel: Amt für Denkmalpflege und Archäologie

AMT FÜR DENKMALPFLEGE UND ARCHÄOLOGIE

DENKMALPFLEGE

5. PRAKTISCHE TÄTIGKEIT

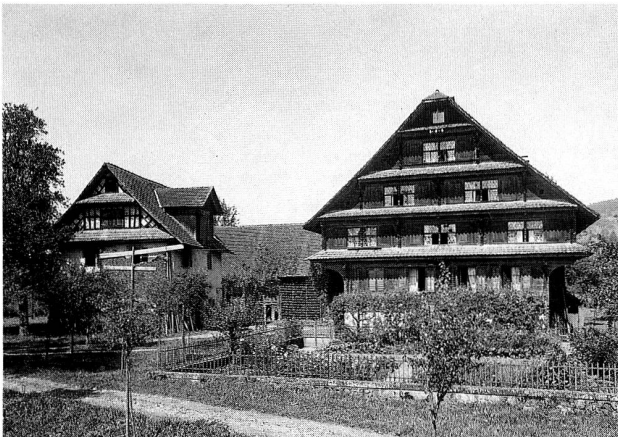
Abb. 2
Baar. Hofgruppe Sennweid. Aufnahme um 1930.

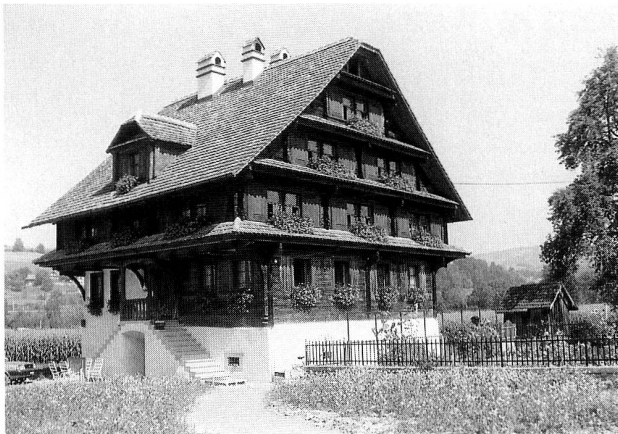
Abb. 3
Baar. Bauernhaus Sennweid nach der Restaurierung.

Die Planung der Gesamtrestauration des Wohnhauses, sowie die Aussenrestaurierung des Trottenbaus erfolgte in enger Zusammenarbeit zwischen dem Bauherrn und der kantonalen Denkmalpflege.

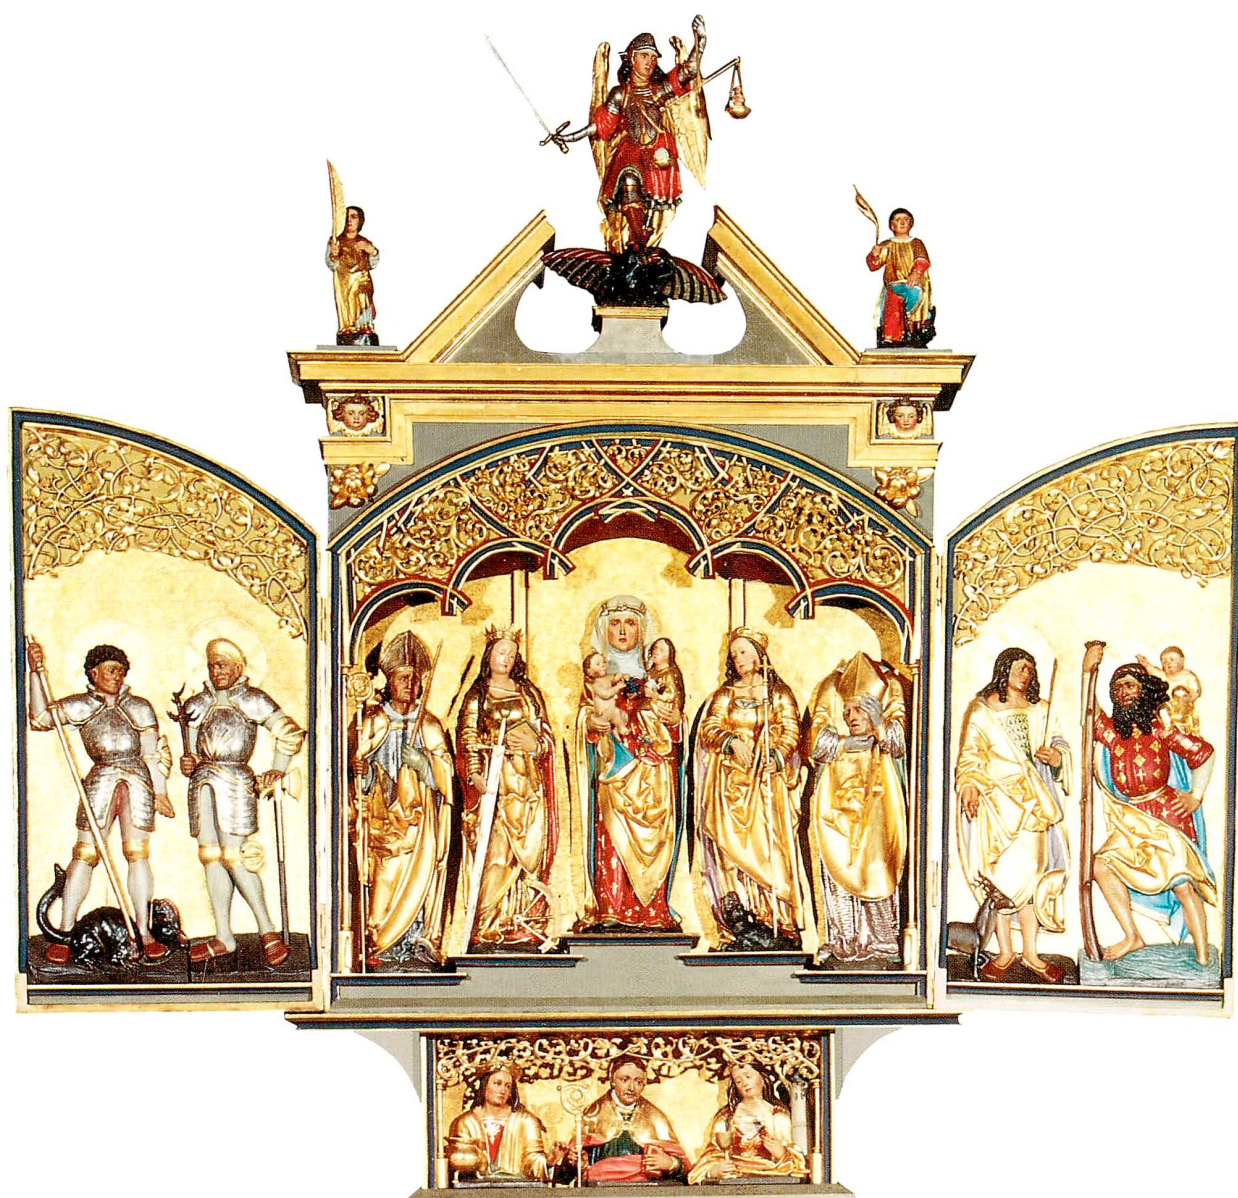
Abb. 4
Baar. Annakapelle. Spätgotischer Flügelaltar
nach der Restaurierung.

Spätgotischer Altar: Der Altar wurde nach der einzig noch vorhandenen Fassung von 1852 restauriert, die sich offenbar recht eng an die Spuren der ursprünglichen Bemalung und Vergoldung hält. Der störende Tabernakel-Einbau konnte zugunsten der ursprünglichen Stufung des Figurensockels entfernt werden.

Durch die Eliminierung der Übermalungen und Goldbronze-Anstriche (wohl aus den Dreissigerjahren) hat die Gesamtwirkung des Retabels entscheidend gewonnen (Abb. 4).

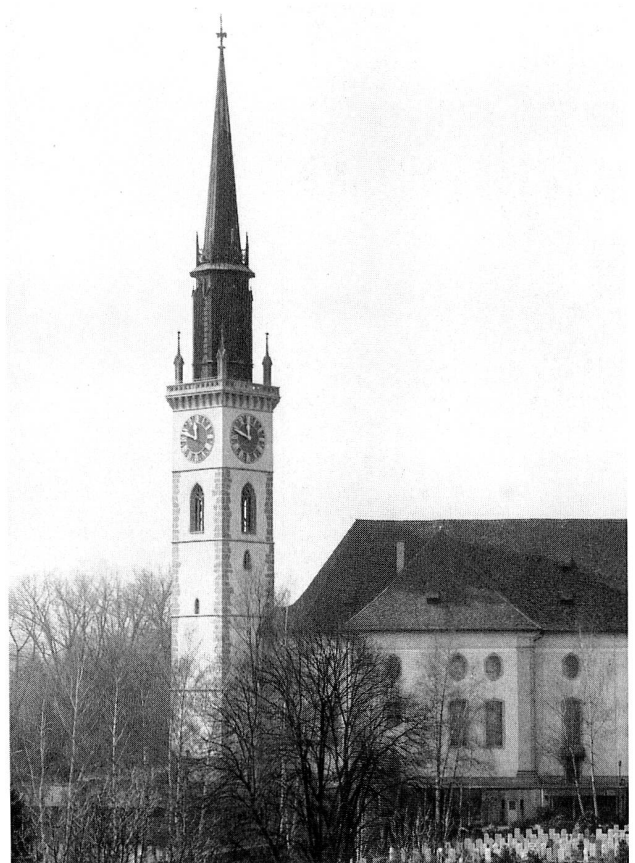
Abb. 6
Cham. Kirche St. Jakob. Zustand des Turmes nach der Renovation von 1987, entsprechend dem 1959 geschaffenen «materialechten» Zustand.

Abblätterungen am Deckputz von 1959 und Schäden am Sandstein sowie Undichtigkeiten der Turmplattform waren der Anlass zur im Sommer durchgeführten Turmrenovation. Dabei wurde der intakte Grundputz belassen und nur der Deckputz abgestossen. Nach Kontrollen und Festigung der Eckquader, die zumindest seit der letzten Renovation freilagen, ursprünglich aber überputzt waren, wurde ein neuer Deckputz aufgezogen, wobei der Kirchenrat einen rein mineralischen eingefärbten Fertigputz wählte.

Die Sandsteine der Turmplattform und Brüstung wurden soweit möglich repariert und aufmodelliert, doch liess sich Ersatz allzu schadhafter Werkstücke nicht vermeiden. Die Kupferverkleidung des Oktagon und des Helms war intakt, ebenso das Holzwerk. Die Uhr erhielt neue, vergoldete Chromstahlziffern. Die heute dunkle, kupferverkleidete Turmnadel war ursprünglich steinfarben bemalt und somit in farblicher Übereinstimmung mit dem Turmschaft. Auf die Rekonstruktion dieses aus einem Aquarell bekannten Zustandes wurde verzichtet. Vielleicht entscheiden sich spätere Generationen, sie wieder herzustellen, wenn auch das Kirchenäussere seine ursprüngliche Fassung wieder erhält.

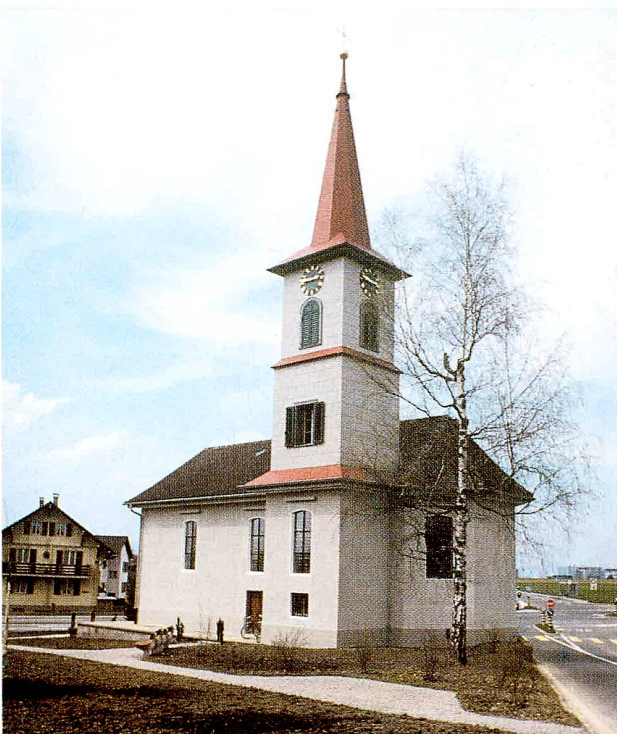
Abb. 10
Holzhäusern. Kapelle St. Wendelin. Äusseres nach der Restaurierung und Wiederherstellung der ursprünglichen Farbabstufung am Turm.

Die Kapelle St. Wendelin, in den frühen Siebzigerjahren abbruchbedroht durch den geplanten Ausbau der Strassenkreuzung, erfuhr im Berichtsjahr eine Aussen- und Innenrenovation. Am Äusseren wurde der noch gute Besenwurf aus den Dreissigerjahren belassen und repariert. Der Turm über der gemauerten Sakristei, ein mit Blechplatten quaderartig verkleideter hölzerner Fachwerkbau, erhielt seine in den Vertikalteilen steinfarbene, in den Dachteilen rote Farbgebung zurück, wie sie anhand kleiner Spuren mindestens erschlossen werden konnte. Neue, bleiverglaste Scheiben erhellen das nun wieder im klassizistischen Sinne weiss gehaltene Innere. An den Altären wurde auf die Freilegung und Wiederherstellung der nachweisbaren Originalfassung aus Kostengründen verzichtet, wie überhaupt die ganze Instandsetzung nicht als Restaurierung im strengen Sinn des Wiederherstellens des ursprünglichen Zustandes angesehen werden kann. Dessen waren sich Kirchenrat und Denkmalpflege bewusst in der Meinung, dass so die Kapelle wie-

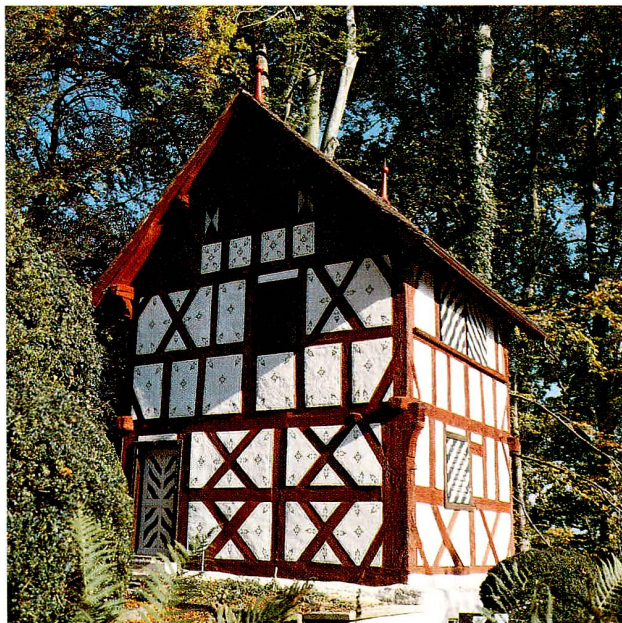
Abb. 11
Risch. Schloss Buonas. «Rebhüsl» mit freigelegtem Fachwerk und schablonierter Ornamentierung der Putzfelder nach der Restaurierung.

Das Riegelwerk wurde von den Buchsbaumzäpfchen, die als Putzträger dienten, befreit, morsche Stellen mit einem Holzverfestigungsmittel behandelt und oxydrot gestrichen. Die noch originalen Ausfachungen blieben erhalten, lose Stellen wurden hintergossen, Fehlstellen mit Kalkputz ergänzt, Risse und Beschädigungen gekittet. Im unteren Bereich, wo einige Putzfelder nicht mehr vorhanden waren, wurde mit Sumpfkalkmörtel neu verputzt und gekalkt, sowie die Schablonenmalerei und Begleitlinien aufgebracht. Auf der Westseite wurden die fehlenden Schiebeläden des Dachfensters und die vertikale Holzverschalung vom Schreiner wieder angebracht. An der Südseite, wo sich ein grosses Doppelfenster befand, welches heute zugemörtelt ist, wurden die Schiebeläden wieder angebracht. Die ersetzten Schiebeläden sind den bestehenden Läden der anderen Fenster angepasst und grünlich/schwarz und weiss geflammt gestrichen worden. Die Dachuntersichten wurden analog dem Riegelwerk oxydrot gestrichen.

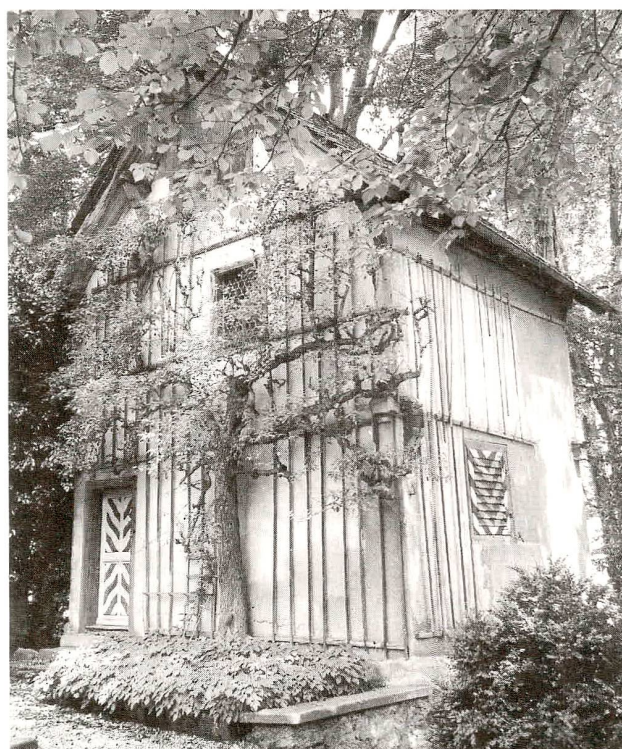
Abb. 12
Risch. Schloss Buonas, «Rebhüsl» vor der Restaurierung.

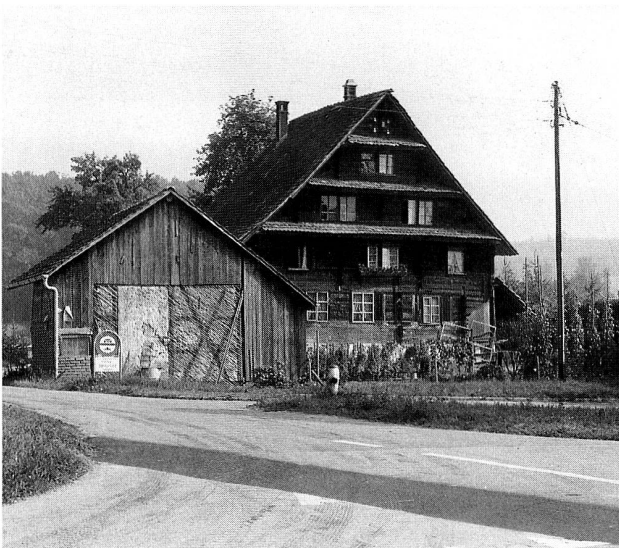
Abb. 13
Steinhausen. Haus Tann im Zustand des Zerfalls 1985.

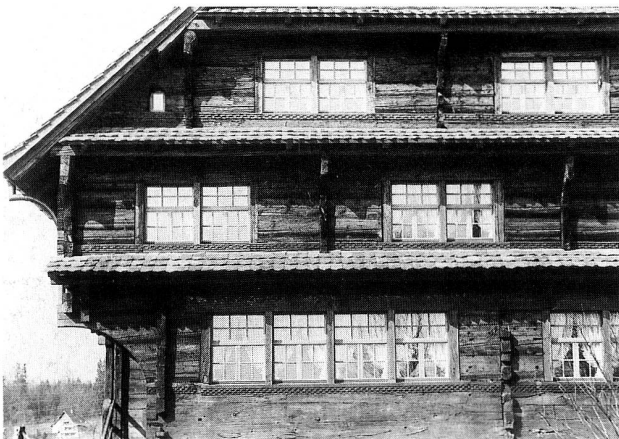
Abb. 14
Steinhausen. Haus Tann. Detail aus der restaurierten Fassade mit wiederhergestellten Fensterwagen und Sprossenfenstern nach aufgefundenem Vorbild.

staltet. Die Restaurierung kann als mustergültig bezeichnet werden. Das Wohnhaus Tann wurde vom Regierungsrat als Baudenkmal von regionaler Bedeutung anerkannt und unter kantonalen Schutz gestellt. Zu erwähnen ist noch der Sodbrunnen, welcher anlässlich der Bauarbeiten beim Nebengebäude (angeblich früher Nagelschmiede) entdeckt worden ist. Hfl

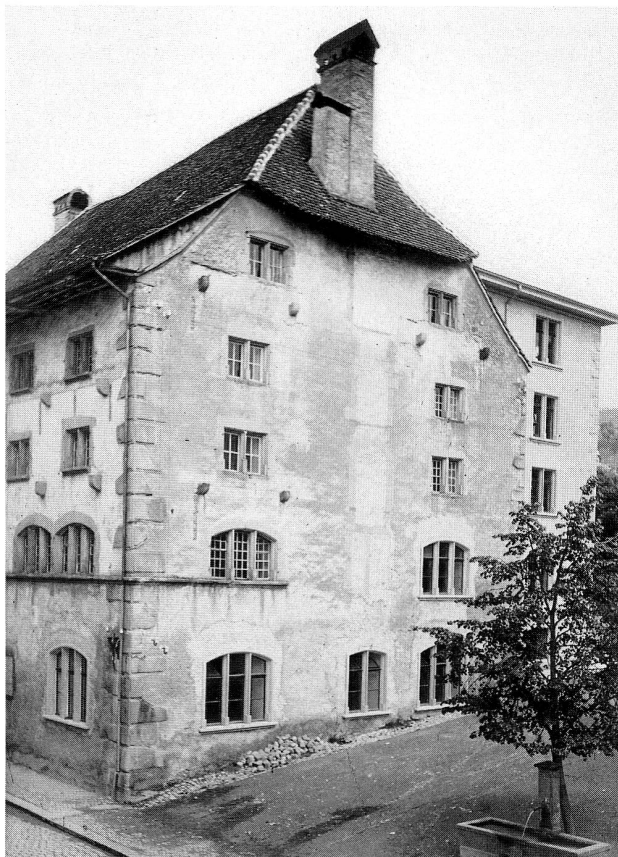
Abb. 15
Zug. Ehemaliges Kornhaus jetzt Stadt- und Kantonsbibliothek.
Zustand vor der Restaurierung.

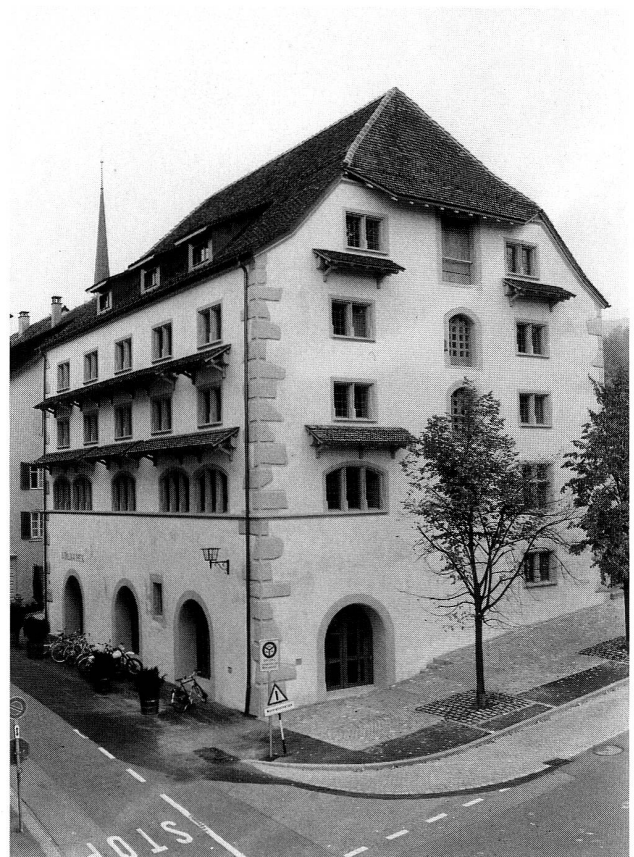
Abb. 16
Zug. Ehemaliges Kornhaus jetzt Stadt- und Kantonsbibliothek.
Zustand nach der Restaurierung mit wiedergeöffneten
Aufzugstüren und wiederhergestellter Befensterung des 16.
Jahrhunderts. Die Tore im Erdgeschoss sind neu.

Dachstuhl von 1530 Baurationalisierungs-Überlegungen zum Opfer. Dass der neue Dachstuhl schliesslich in traditioneller Handwerkstechnik erstellt wurde, mag ein kleiner Trost sein. Im Innern wurde das Erdgeschoss-Niveau erheblich abgesenkt, die beiden Gewölberäume aber beibehalten. Sie erhielten durch das tiefere Bodenniveau eine neue, weniger drückende Proportion und dienen nun als Entrée respektive Zeitschriftenraum.

Alle Stockwerkböden wurden neu in Beton ausgeführt und auf einer inneren Vormauerung aufgelagert. Wesentlich zum äusseren Erscheinungsbild tragen die wieder angebrachten Klebedächer an den Fassaden sowie die leicht gelbliche Tönung des Verputzes mit hellgrau gefassten Hausteinteilen bei. Der in alter Kalktechnik erfolgte Anstrich in den nassen Verputz bildete infolge zu hoher Mauer-

durchfeuchtung während des Umbaus stellenweise Sinterschichten, die als Flecken in Erscheinung treten und das an Perfektion gewöhnte Auge vieler stören. Nach einhelliger Meinung der mit historischen Anstrichen Erfahrenen gilt es zunächst einige Jahre abzuwarten, bevor allfällige Sanierungsmassnahmen ergriffen werden. Vielleicht darf man auch auf

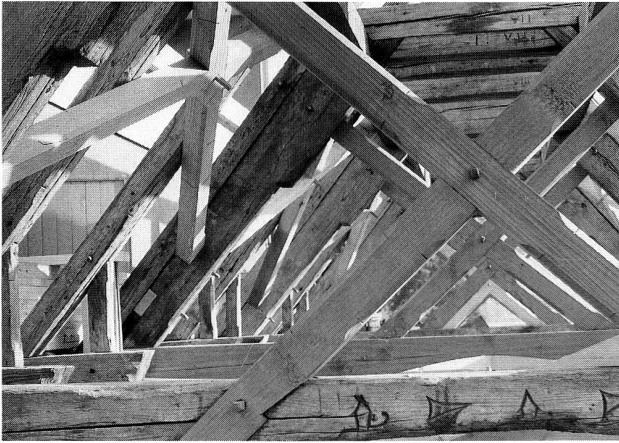
Abb. 17
Zug. Alte Steinhauserbrücke. Ergänzter Dachstuhl unten die angeschnittene Jahrzahl 1712.

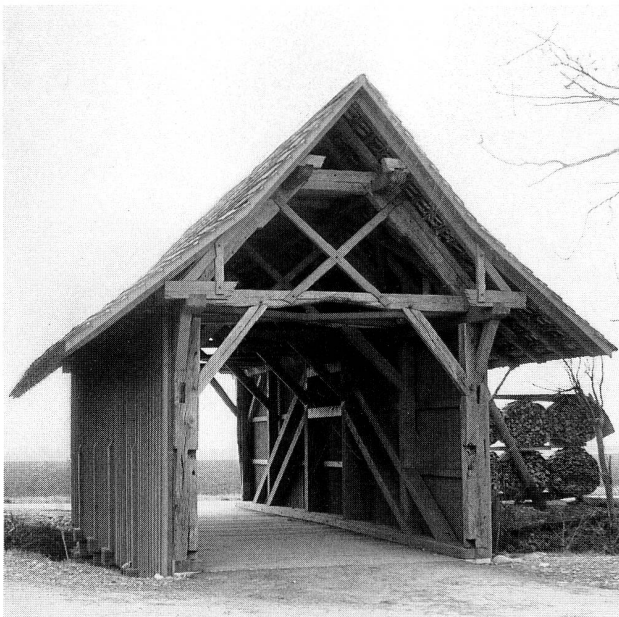
Abb. 18
Zug. Alte Steinhauserbrücke. Nach der Wiederherstellung in der Kolermühle.

Berichte über Brandschätzungen sind häufig, aber keiner nennt die Steinhauser Brücke. Dank dem Entgegenkommen des Vorbesitzers, der sie dem Kanton entschädigungslos überliess, konnte die Brücke als Fuss- und Radwegübergang über die alte Lorze in der Kollermühle wieder errichtet werden. Anhand der an den Altteilen ablesbaren konstruktiven Hinweise und zeitgleichen Vergleichsbeispielen wurde das Tragwerk in Form eines Stabpolygons wiederhergestellt. Die Vordächer dürften ursprünglich noch weiter über die Öffnungen vorgesprungen sein. Mit der Wiedererrichtung der Brücke wurde ein Kulturgut erhalten, das sonst sicher unbeachtet verloren gegangen wäre. Das Verdienst, sie entdeckt zu haben, gehört Kantonsingenieur Hans Schwegler.

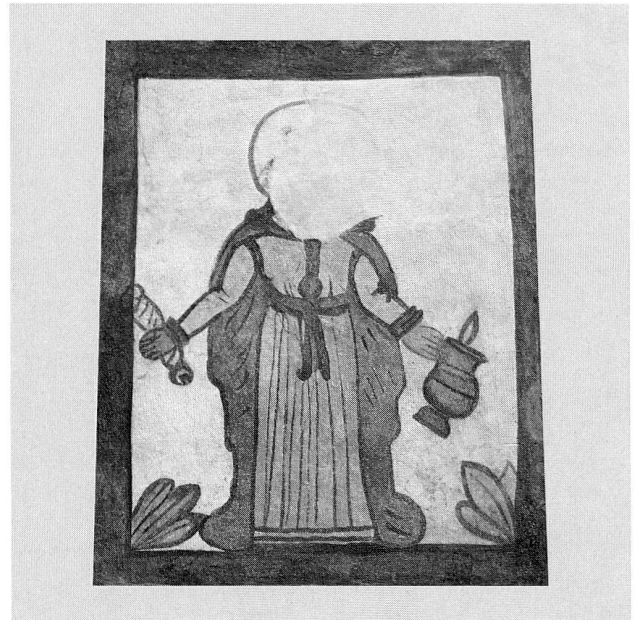
Abb. 21
Zug, Haus Graben 12. Bemalte Fachwerkwand. Feld mit Hl. Verena nach Abnahme und Restaurierung (Ende 16. Jahrhundert).
