**Zeitschrift:** Tugium : Jahrbuch des Staatsarchivs des Kantons Zug, des Amtes für Denkmalpflege und Archäologie, des Kantonalen Museums für Urgeschichte Zug und der Burg Zug

**Artikel:** Kantonsarchäologie

# KANTONSARCHÄOLOGIE

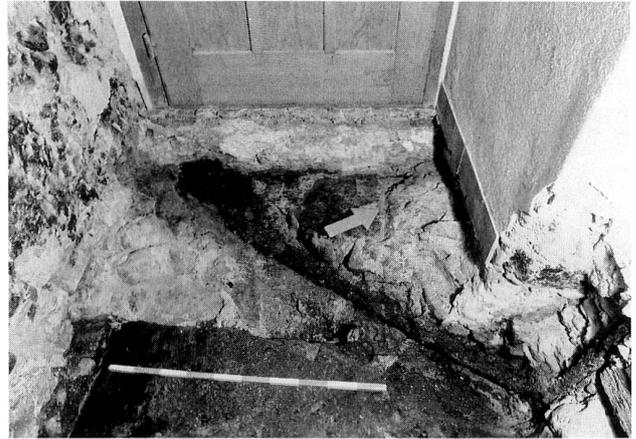
Abb. 24  
Zug, Untergasse 7, Erdgeschoss, Eingangspartie. Blick nach Westen. Fundametrest der ehemaligen Westmauer.

Von den bestehenden Mauern befinden sich die ältesten im rückwärtigen Hausteil. Sowohl die Nord- wie die Südmauer gehörten zu einem 2-geschossigen Steinhaus, das sich weiter gegen den Ehgraben hin erstreckte. Über dem steinernen Sockel waren die Reste eines zugehörigen Bohlenständerober-

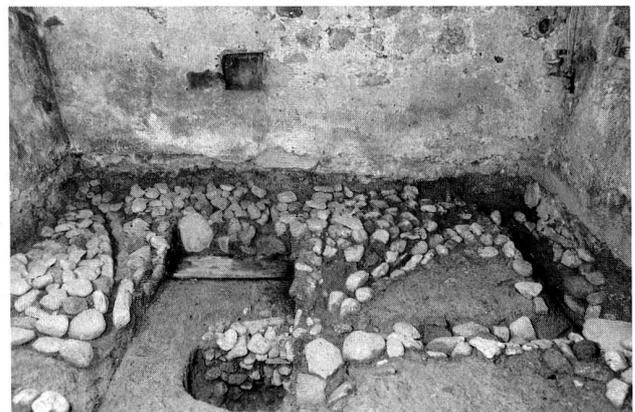
Abb. 26  
Zug, Dorfstrasse 8. Raum 2, Drainage.

waren. Die Gräbchen liefen an der Ost- und Südseite den Kellermauern entlang und zogen auf den Diagonalen und den Mittelachsen des Raumes in die zentrale Sickergrube. Dieses ausgeklügelte Sickerleitungssystem wurde beim Neubau des Hauses, 1450, angelegt (vgl. auch Objekt Nr. 215). Es lag unmittelbar auf der Grundmoräne.

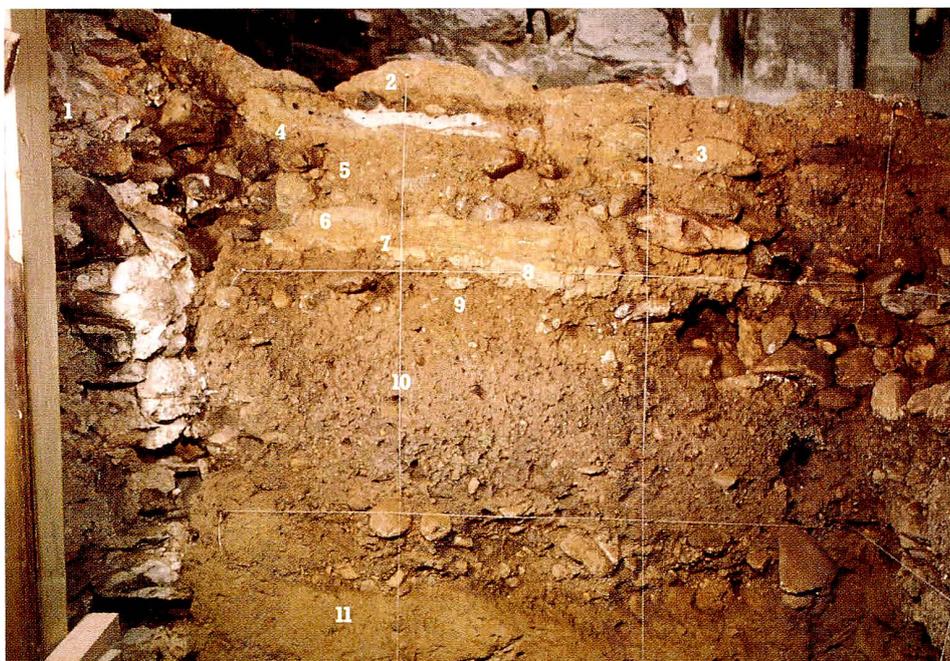
Abb. 27  
Zug, Dorfstrasse 8. Raum 1.  
Profil gegen Süden.

1 Keller, Westmauer, 1450,  
2 Auffüllung, 1450,  
3/4 Lehm Böden der 4.  
und 6. Vorgängerphase,  
5 Kiesplanie (-VII),  
6 Abbruchschicht (-IX),  
7/8 Lehm Böden der 10.  
und 12. Vorgängerphase,  
9 Kiesplanie (-XII),  
10 Humusschicht (-XIV),  
11 Grundmoräne  
(Alle im Profil fehlenden  
Phasen laufen nördlich  
davon aus.)

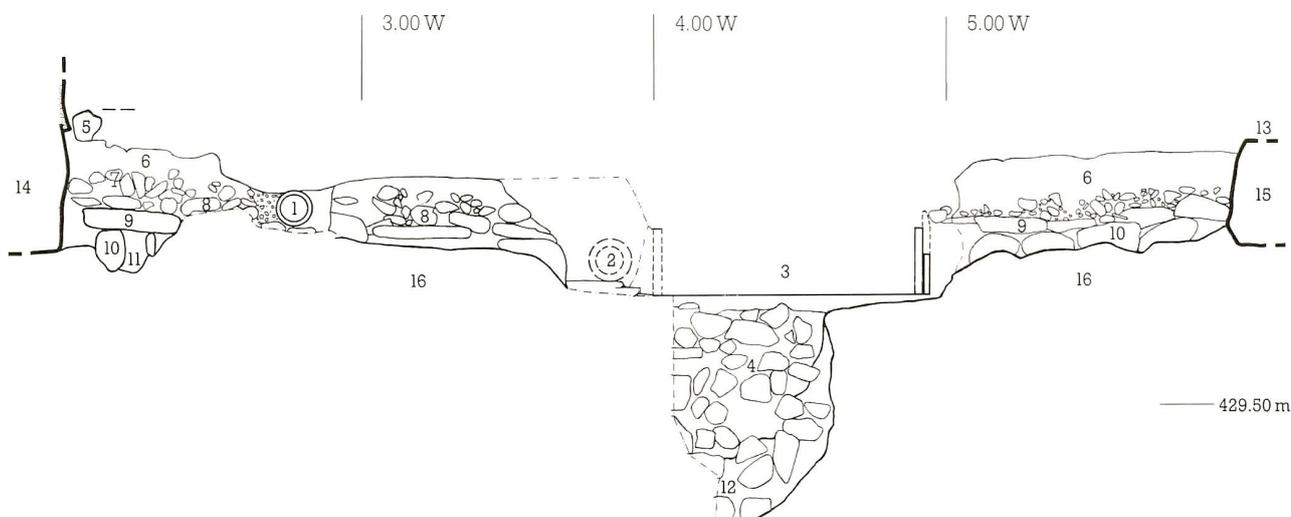
Abb. 28  
Zug, Dorfstrasse 8. Raum 2, Profil gegen Süden. 1 Drainageleitung, 2 Betonröhre, 3 Holzboxe, 4 Sickergrube, 5 Gelniveau, 6 Lehmplanie, 7 Kieselschüttung, 8 Lesestein, 9 Kanalabdeckung, 10 Kanalseitenwand, 11 Kanalöffnung, 12 Sickergrube (urspr. Phase), 13 Kellerdurchgang, sekundärer Ausbruch, 14 Keller, Ostmauer, 15 Keller, Westmauer, 16 Grundmoräne.

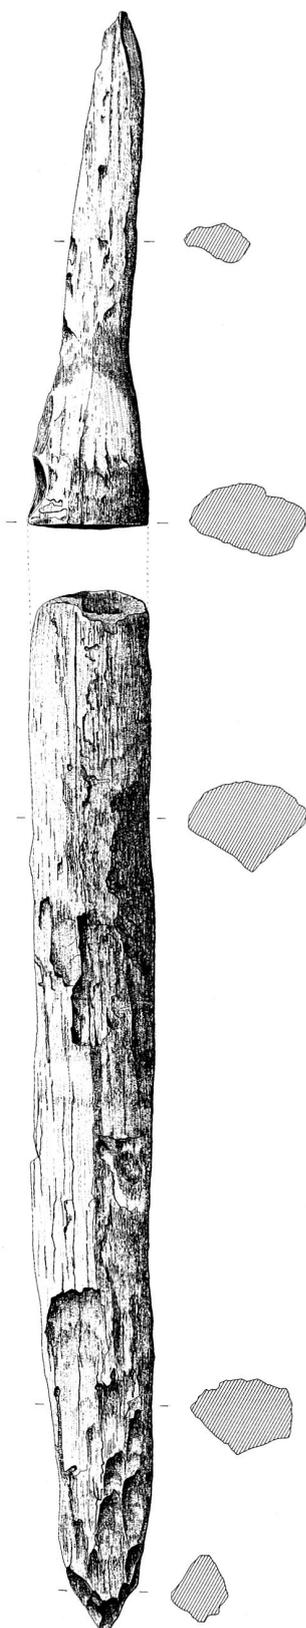
Abb. 33  
Zug, Schützenmatt.  
Eichenpfahl  
(Fundnr. 2136).

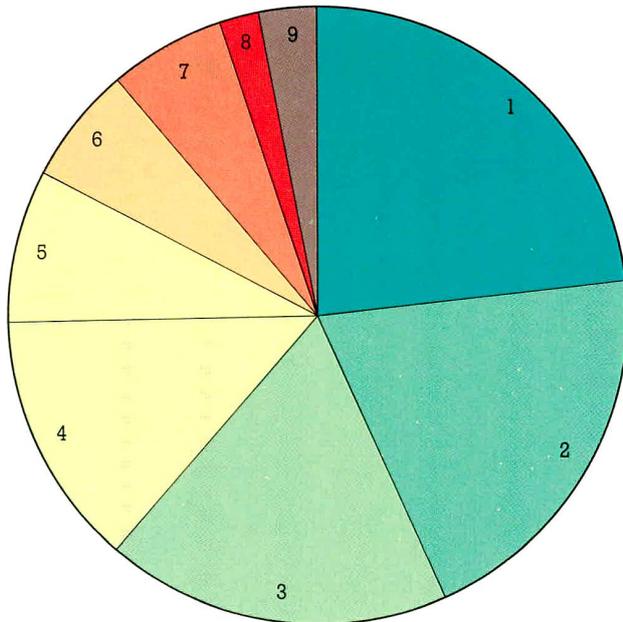
Abb. 34  
Zug, Schützenmatt. Häufigkeitsverteilung der Holzarten:

Nr.	Anzahl	Holzart	Nr.	Anzahl	Holzart
1	54	Eiche (23,68%)	7	14	Haselnuss (6,14%)
2	46	Weisstanne (20,18%)	8	5	Pappel (2,19%)
3	41	Esche (17,98%)	9	6	Verschiedene (2,64%): 2 Fichten, 1 Eibe, 1 Kernobst, 1 Buche, 1 Ulme
4	30	Erle (13,16%)			
5	18	Weide (7,89%)			
6	14	Ahorn (6,14%)

Die Untersuchung der Hölzer – ihrer zufälligen oder gewollten Anordnung, ihrer Bearbeitungsspuren, Form und Herkunft – liefert ohne Zweifel die wertvollsten Interpretationshilfen. Diese Hölzer bilden Bestandteile von durch Menschenhand ge-

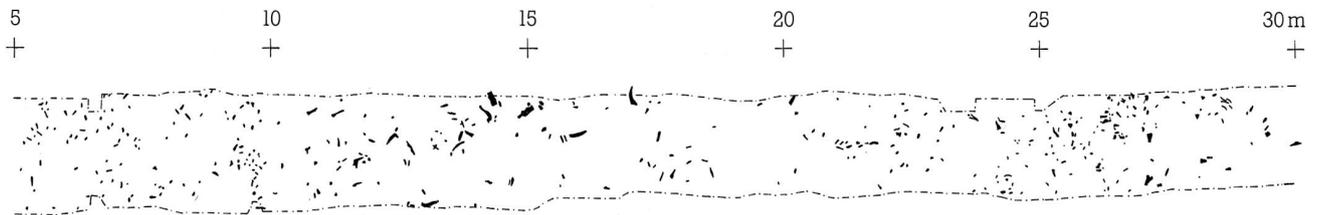
Abb. 35  
Zug, Schützenmatt. Verteilung der Knochenfunde.

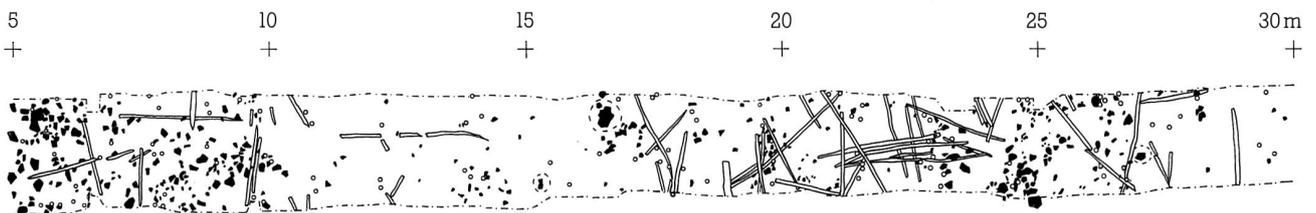
Abb. 36  
Zug, Schützenmatt. Verteilung der Holz- und Keramikfunde.

Einzelne Konzentrationen von Fundmaterialien, etwa der Keramik, Steinbeile usw., belegen die Existenz von Bereichen, in denen spezialisierte Produktionsaufgaben erfüllt wurden und die sich als Werkzeugstätten interpretieren lassen. Wegen der geringen Grabungsbreite war es leider nicht möglich, einen ganzen Hüttengrundriss freizulegen. Wir kennen deshalb nur eine Dimension, wahrscheinlich die Breite dieser Behausungen (Abb. Nr. 36).

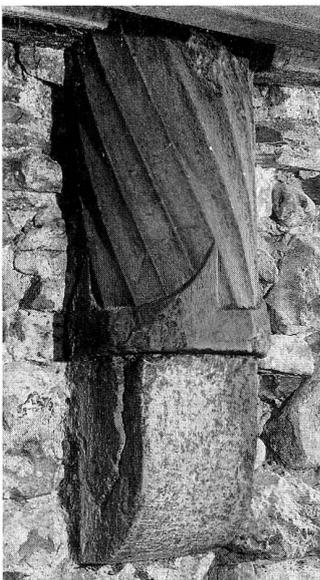
Abb. 37  
Zug, Graben 12. Keller,  
Gotischer Fensterpfosten in  
sekundärer Verwendung.

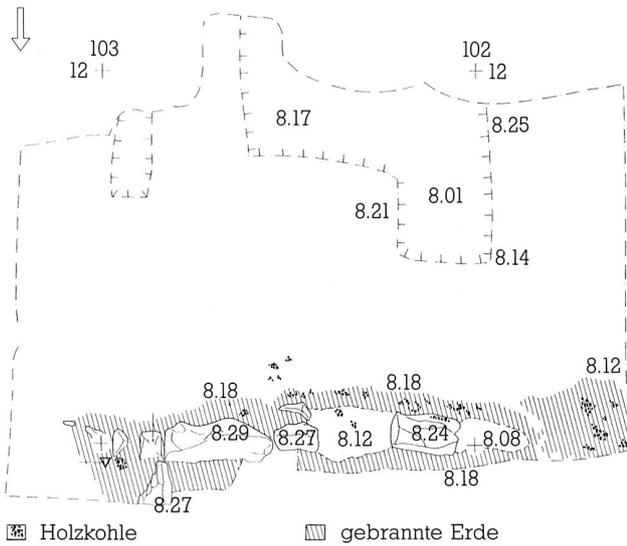
Abb. 39  
Zug, Untergasse 20. Mittelalterliche Herdstelle. Grundriss und Profil.

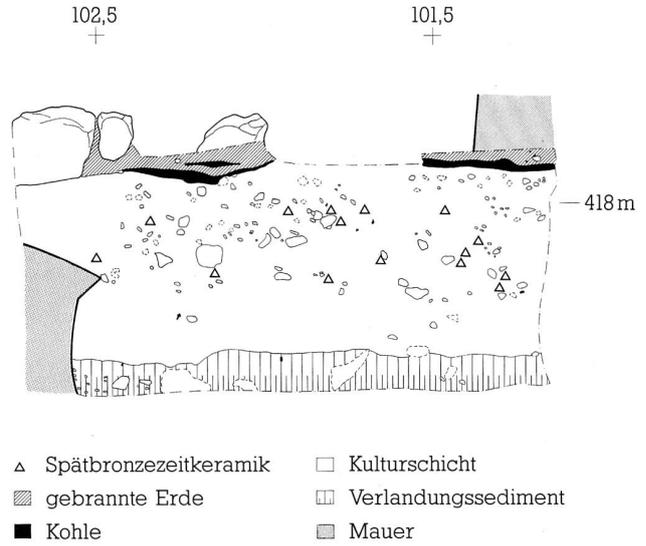
Abb. 40  
Zug, Untergasse 20. Profil der prähistorischen Kulturschicht mit eingezeichneten Keramikfunden.

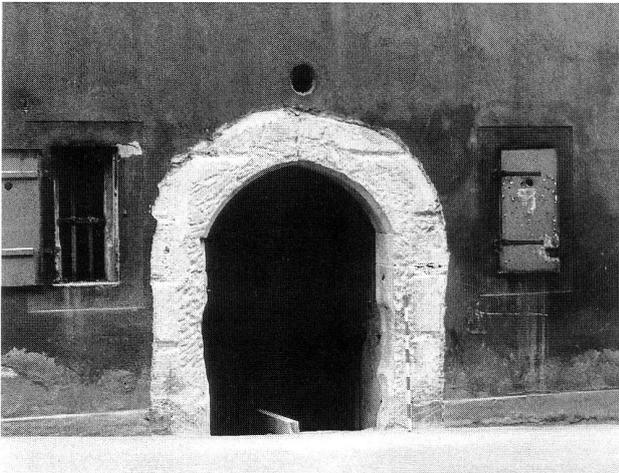
Abb. 41  
Zug, Ägeristrasse 2. Rundbogenportal mit späteren Ausbuchtungen für die Weinfässer.

Bedauerlicherweise wurde nun der für seine hervorragende Lagerqualität berühmte tonnengewölbte Weinkeller aufgegeben. Der ursprüngliche Eingang an der Ägeristrasse mit den typischen Ausbuchtungen für die Weinfässer kam jetzt wieder zum Vorschein und wurde in die neue Nutzung integriert. Das Tonnengewölbe bildete mit den beiden in Nordsüdrichtung laufenden Längsmauern eine Einheit; die Südmauer war später im Zusammenhang mit verschiedenen Einbauten ersetzt worden. Dass der Keller zum ursprünglichen Baubestand gehörte, bewiesen die im Westraum anschliessenden eichenen Deckenbalken, auch wenn sie nicht mehr unmittelbar auf den ursprünglichen Längsmauern auflagen. Deren Schlagdaten konnten dendrochronologisch genau festgehalten werden: Mai 1543. Sie waren wohl in jüngerer Zeit an ihren Enden beschnitten worden und lagen nun auf erneuerten Untermauerungen, doch waren sie nicht auf Sicht berechnet. Ein ebenfalls aus der Erbauungszeit stammender interner Zugang zum Keller befand sich in dessen Südwestecke. Den ursprünglichen Kellerboden konnten wir nicht mehr nachweisen.

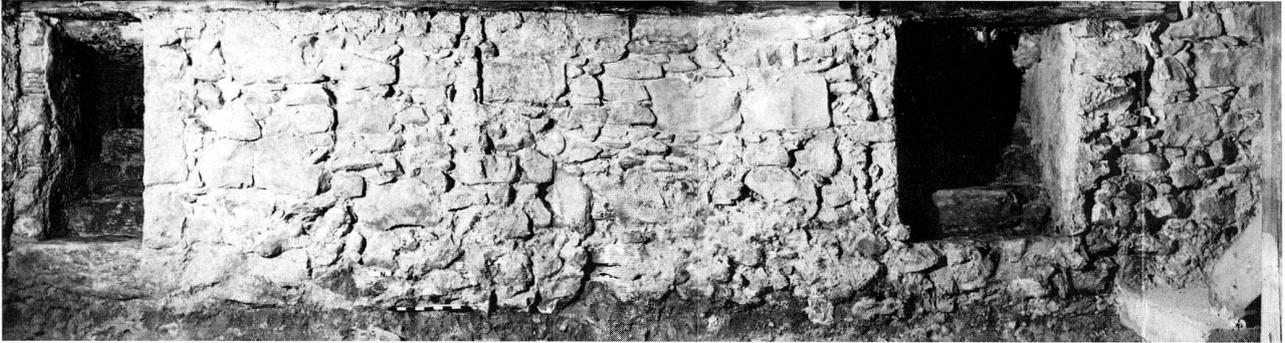
Abb. 42  
Zug, Neugasse 4. Keller, Ostmauer mit den beiden Aufgängen.

Die durch ein Umbauprojekt veranlassten, einstweilen im bestehenden Keller vorgenommenen Untersuchungen ergaben, dass das Gebäude ursprünglich kleiner war und keinen Keller besass. In einer ersten Umbauphase wurde eine nordsüdlauende Trennmauer eingezogen, deren Schwellbal-

ken vermutlich im Winter 1628/29 geschlagen wurde (Dendro-Datum). Ein Keller entstand erst, als man das ursprüngliche Terrain bis unter die Fundamentmauern abgrub und die Aussenmauern unterfing. Der damalige Zustand kam in die Nordostecke zu liegen, ein zweiter wurde später eingebaut. Spä-

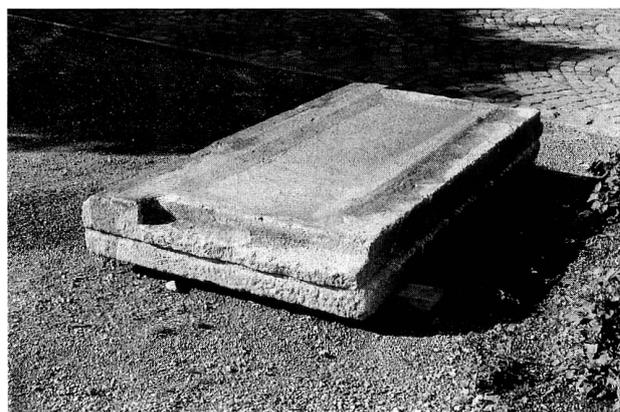
Abb. 43  
Zug, Seestrasse-Platzmühle. Platte des ehemaligen Fischmarktbrunnens.

brunnens verwendet wurden (vgl. Objekt Nr. 217, Abb. 43). Der Lauf des kanalisierten Burgbaches konnte nun unterhalb der Seestrasse anlässlich von Leitungsgrabungen, die in Zusammenhang mit den Erneuerungsarbeiten am Gerbeplatz standen, beobachtet werden.

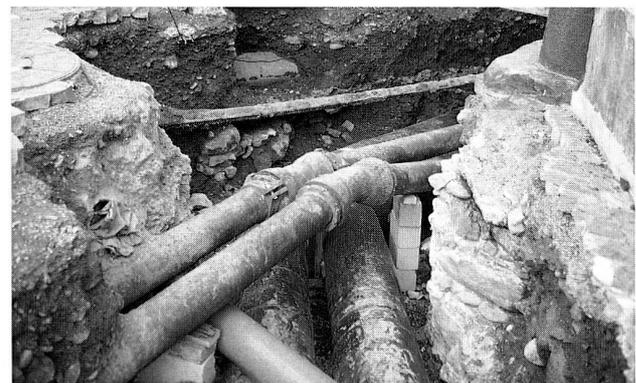
Abb. 44  
Zug. Altstadt. Blick zum Fundament der Stadtmauer des 13. Jahrhunderts mit Leitungsstörungen östlich der Liebfrauenkapelle.

erst nach dessen Aufgabe, wohl im 18. Jahrhundert, erbaut worden sein dürfte. Gegenüber der Ostmauer des Chorturms der Liebfrauenkapelle konnte hart unterhalb der Westmauerfront des Hauses Grabenstrasse 48 das schon anlässlich früherer Leitungsarbeiten durchschnittene Fundament der ältesten Stadtmauer festgestellt werden. Das zugehörige Strassenniveau und Ansätze zum Liebfrauentörchen waren nicht mehr vorhanden.

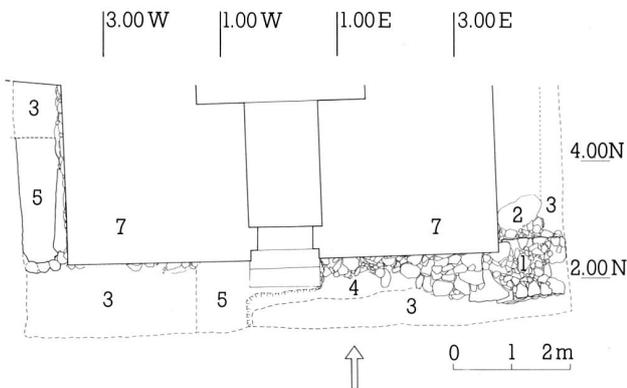
Abb. 45  
Cham, Turmsockel, Grundriss. 1 Vorgängerkirche, Chornordmauer, 2 Kirchturm, Vorfundament der Ostmauer, 3 Drainagegraben, 4 Vorgängerkirche, Fundamentreste der Chornordmauer, 5 Profilsteg, 6 Grabstelle, 7 Kirchturm, Südmauer.

Friedhofserde durchstach, stiess man an der Südostecke auf älteres Mauerwerk, das zur Vorgängerkirche gehört haben muss. Auf der Westseite kam eine an das Turmfundament gelehnte, gemauerte Grabstelle zum Vorschein, deren westliche Innen-

seite noch dicht mit einem hellen, gelbbraunen Verputz ausgekleidet war. Wegen ungenügend zur Verfügung stehendem, geschultem Personal konnten wir keine archäologische Untersuchung durchführen, sondern mussten uns mit einer Bestandaufnahme begnügen. Durch das Entgegenkommen der Verantwortlichen stellte man in der Folge die Weiterführung der Sickerleitung ein und deckte die archäologischen Befunde wieder sorgfältig zu.
