Artikel: Zur Restaurierung der reformierten Kirche Walchwil

Autor: Horat, Heinz

Zur Restaurierung der reformierten Kirche Walchwil

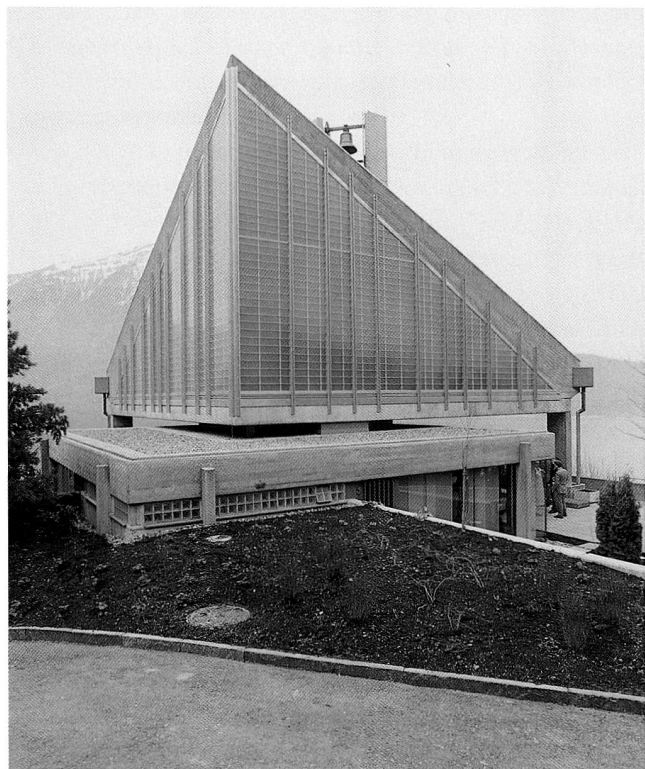
Abb. 1
Die reformierte Kirche Walchwil nach der Restaurierung von 1998–2000.

wurde die restaurierte Kirche mit einem festlichen Gottesdienst der Bevölkerung übergeben. Die neue Orgel war bis Weihnachten 2000 eingebaut. Die Kirche präsentiert sich äusserlich im originalen, 1964 vollendeten Erscheinungsbild, einzig das Blechdach kam neu dazu, stört den Gesamteindruck aber nicht. Die Raumgliederung des Erdgeschosses wurde beibehalten, der Komfort durch eine Hebebühne für Behinderte ergänzt. Die neue Isolationsverglasung im Erdgeschoss ist so eingebaut worden, dass der Unterschied zu den ursprünglichen Einsichtscheiben kaum festgestellt werden kann.

Ausserordentlich schwierig gestaltete sich die Sanierung der Kirchenfassaden. Josef Brunner beschreibt die Farbe der 1964 eingebauten Kunstharzplatten als grau-blau. Unmittelbar vor der nun abgeschlossenen Restaurierung wirkten die Fassaden auf den sich im Raum Befindenden wie Pergament, oder, noch besser, wie Japanpapier. Ein warmer Gelbton war vorherrschend. Aus energetischen Gründen wurde eine Isolationsverglasung diskutiert, wobei die Faserstruktur der Kunstharzplatten im Siebdruckverfahren innen aufgetragen worden wäre. Ein Muster zeigte, dass die harte Glätte des Glases durch keinen Aufdruck wegzubringen war. Nachdem bauphysikalisch abgeklärt war, dass die Sandwichplatten einen vernünftigen Isolationswert erreichten und der Wärmeverlust der Kirche auf akzeptablem Niveau gehalten werden könne, entschied man sich, die Kirchenfassaden wieder mit dem originalen,

neu hergestellten Material auszurüsten. Auch das ursprünglich grau-blau wirkende Farbklima im Innern konnte damit wieder erreicht werden. Die Stahlprofile mussten neu hergestellt und thermisch getrennt werden, was früher nicht der Fall war. Der Restaurierungsarchitekt Gilbert L. Chappuis fand eine interessante Lösung, sodass das zwangsläufig stärkere Profil nicht sichtbar wird.

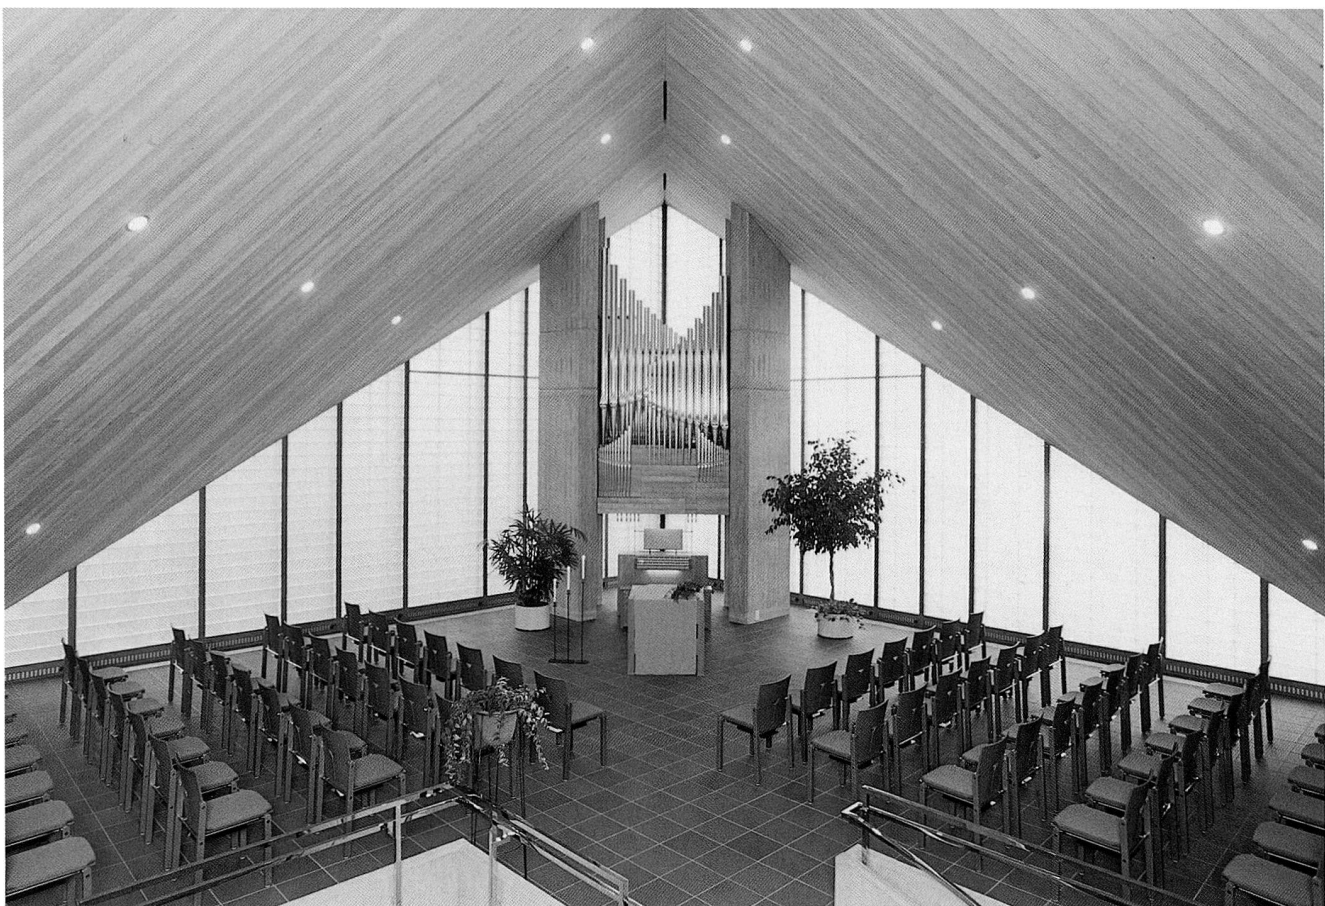
Abb. 3
Der Kirchenraum nach der Restaurierung. Blick Richtung Westen.

Ursprünglich hätte der Kirchenraum mit Stühlen ausgerüstet werden sollen, doch dann entschied man sich zu einem späten Zeitpunkt für Kirchenbänke. Um die multivalente Benutzbarkeit des Raumes zu vereinfachen, sind die Bänke nun durch frei gruppierbare Stühle ersetzt worden. Da die Kirche mit einer Bodenheizung ausgerüstet worden ist, mussten die dunkelbraunen Keramikplatten ersetzt werden. Es war nicht einfach, die für die Bauzeit typischen manganhaltigen Tafeln zu finden, doch schliesslich bot sich auch hier eine gute Lösung an. Die elektrisch gesteuerte Orgel mit dem am Rand des Raumes angeordneten Spieltisch wurde entfernt. Ihren Platz nimmt nun eine mechanische Orgel mit acht klingenden Registern ein, gebaut von derselben Firma Kuhn in Männedorf, und wiederum zwischen die beiden Westpfeiler gehängt. Der Spieltisch befindet sich nun, wie bei mechanischen Orgeln notwendig, direkt unterhalb des Prospektes. Das Podest unter dem Abendmahlstisch wurde entfernt, um auch hier eine Fläche zu erhalten, die multivalent, zum Beispiel für Konzerte, genutzt werden kann.
