Amt für Denkmalpflege und Archäologie

Autor(en): **Hochuli, Stefan / Frey, Georg**

Objektyp: **Article**

Zeitschrift: **Tugium : Jahrbuch des Staatsarchivs des Kantons Zug, des Amtes für Denkmalpflege und Archäologie, des Kantonalen Museums für Urgeschichte Zug und der Burg Zug**

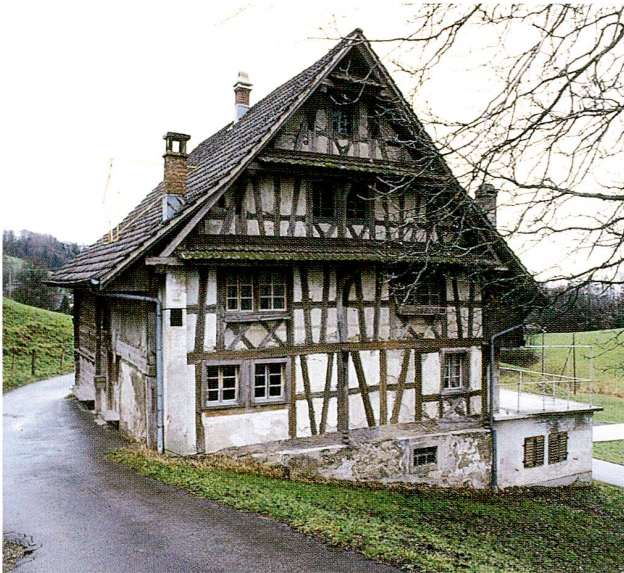
Abb. 26
 Neuheim, Baarburgstrasse 10, Wohnhaus. Der in Fachwerkbauweise errichtete Hinterteil des Wohnhauses. Blick Richtung Süden.

Das zweigeschossige Wohnhaus mit gemauertem Kellersockel ist aus drei konstruktiv unterschiedlichen Teilen gebaut: Der südliche Teil – zwei Kammern im Erdgeschoss und drei Kammern im ersten Obergeschoss sowie der Quergang – ist als Blockbau errichtet. Der nördliche Teil mit der Küche, den hinteren Kammern und der Nordwand des Querganges ist in Fachwerktechnik gebaut (Abb. 26). Der Dachstuhl schliesslich ist eine Mischkonstruktion von stehendem Stuhl (mit Dachkammer) im unteren Bereich und liegendem Stuhl über dem Kehlboden. Das Haus ist bis auf den nordöstlichen Teil, wo sich die Küche befindet, unterkellert. Die Kellerräume dürften mit Ausnahme des Anbaus an der Westseite zum ursprünglichen Bau gehören. Als einzige Zierelemente des Hauses sind das Rillenfries in den Stuben des Erdgeschosses und die Vordachträger mit «Rosskopf»-Dekor an der Fassade zu erwähnen. Bemerkenswert ist der Fund eines kolorierten Holzschnittes des Zugers

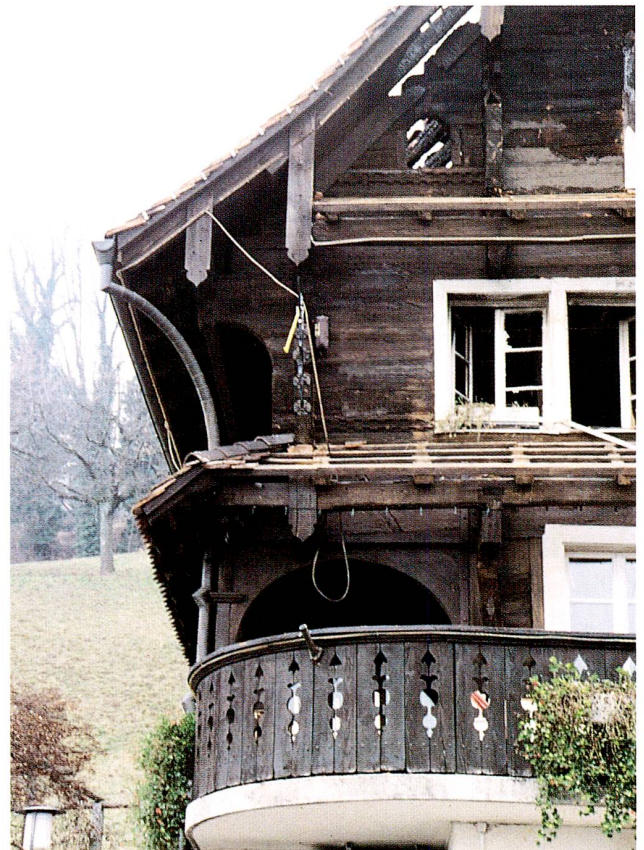
Abb. 37
Walchwil, Zugerstrasse 80, Restaurant Hörndli. Lauben, Vordächer und Zierformen an der seeseitigen Fassade, nach dem Brand. Blick Richtung Osten.

Das Restaurant Hörndli in Walchwil brannte am 19. No-vember 2003 ab. Vor dem Abbruch der Brandruine konnten die Reste fotografisch dokumentiert werden. Das Haus war ein typischer zweigeschossiger Blockbau mit Quergang. An dekorativen Elementen sind die Vordachträger mit sorg-fältig ausgearbeiteten «Rossköpfen» sowie ein Rillenfries mit Konsolen bemerkenswert (Abb. 37). Je drei Fichten- und Tannenproben aus verschiedenen Teilen des Hauses wurden dendrochronologisch untersucht. Sie gehören alle zur gleichen Bauphase. Der jüngste gemessene Jahrring
