**Artikel:** Der Lauihof in Walchwil : ein seltenes Doppelwohnhaus des 16. Jahrhunderts

# Der Lauihof in Walchwil

## Ein seltenes Doppelwohnhaus des 16. Jahrhunderts

*Adriano Boschetti-Maradi und Peter Holzer, mit einem Beitrag von Beat Dittli*

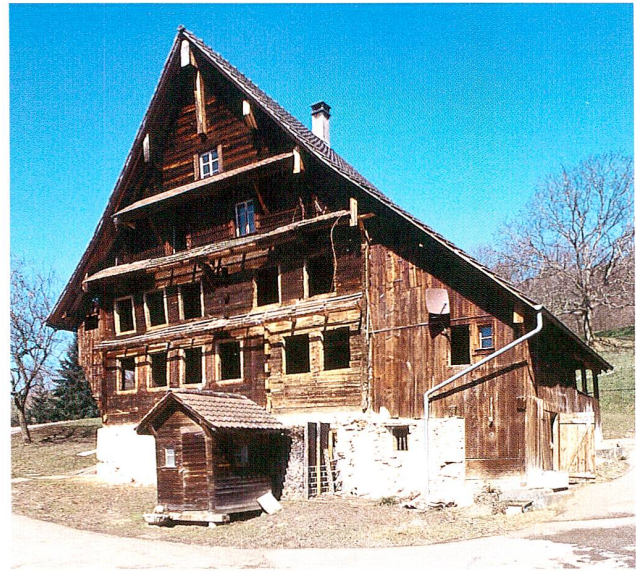
Abb. 3  
Walchwil, Lauihof. Südwestfassade. Auf dem gemauerten Sockelgeschoss mit dem Keller erhebt sich der Blockbau und darüber das später neu erbaute Dachgeschoss. Die Stubenfassade ist zu einem grossen Teil nachträglich ersetzt.

(Abb. 3), wurde es im Jahr 2005 abgebrochen, nachdem nebenan ein neues Wohnhaus erbaut worden war. Die altertümlich wirkende Form des Blockbaus, die Raumaufteilung sowie verschiedene Baudetails, nämlich sogenannte Einzelvorstösse, geringe Türhöhen, Brettertüren usw., wiesen auf ein hohes Alter.<sup>7</sup> Deshalb entschied die Kantonsarchäologie Zug, das alte Wohnhaus vor dem Abbruch archäologisch zu erforschen und die älteste Bausubstanz fotografisch sowie in Beschreibung und massstäblichen Planaufnahmen zu dokumentieren.

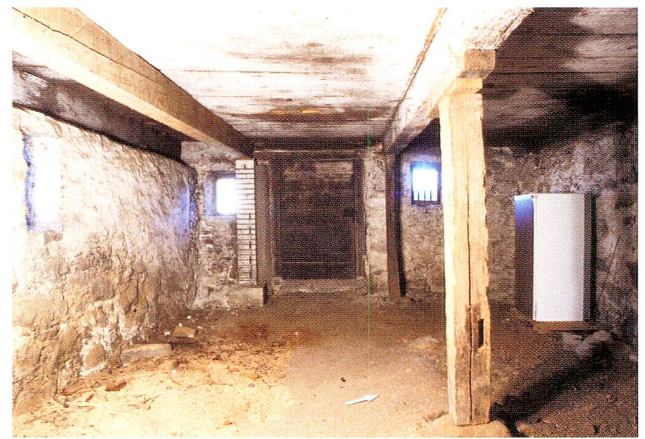
Abb. 7  
Walchwil, Lauihof. Der grosse Keller (Raum 2). Blick nach Nordwesten.

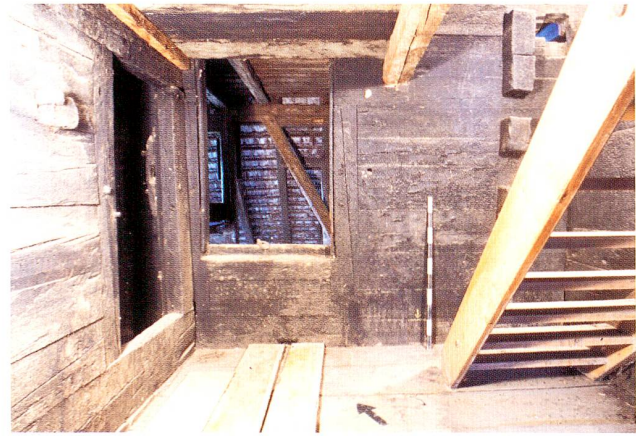
Abb. 13  
Walchwil, Lauihof. Stichgang (Raum 17) im Obergeschoss mit dem Durchgang in die ehemalige Kammer über der Hinterstube. Links der Eingang in die Kammer über dem Nordteil der Küche (Raum 18). Blick nach Nordosten.

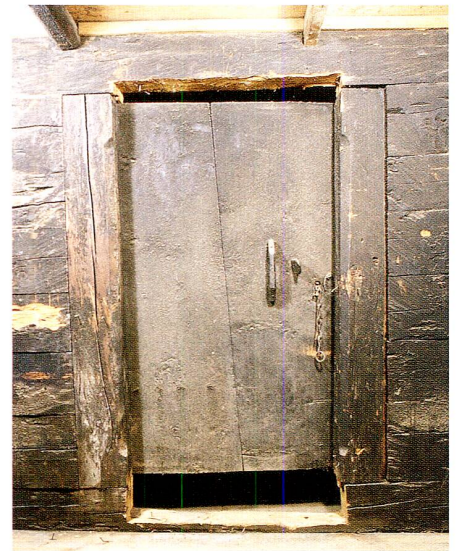
Abb. 15  
Walchwil, Lauihof. Aussenseite der Türe in die Kammer über dem Südteil der Küche (Raum 16) im Obergeschoss. Das Türblatt dürfte aus der Bauzeit stammen. Blick nach Nordosten.

Türpfosten in den traufseitigen Fassaden belegten, dass das Obergeschoss unter beiden Traufen ursprünglich eine Laube aufwies. Auf der Nordostseite des Korridors waren zwei kleine und sehr dunkle Kammern (Räume 16 und 18) sowie ein Stichgang (Raum 17) angelegt (Abb. 13). Die Kammer im Norden wies je einen Lüftungsschlitz in den beiden Aussenwänden auf, was auf ihre Funktion als Räucherkammer hinweisen könnte. Die Blockwände der Räume über der Hinterstube und der hinteren Nebenkammer waren im ersten Obergeschoss nicht mehr erhalten (Abb. 14). Nuten zeigten aber, dass die Kammern über der Hinterstube eine Höhe von nur etwa 2 m aufwiesen (vgl. Abb. 4). Alle Türen im ersten Obergeschoss wiesen wandbündige Pfosten auf, die nicht über die Fluchten der Wandflächen hervortraten (Abb. 15).
