Neue römische Fundplätze im rechtsrheinischen Vorfeld von Augst (2. Teil)

Autor(en): **Richter, Erhard**

Zeitschrift: **Vom Jura zum Schwarzwald : Blätter für Heimatkunde und Heimatschutz**

Band (Jahr): **64 (1990)**

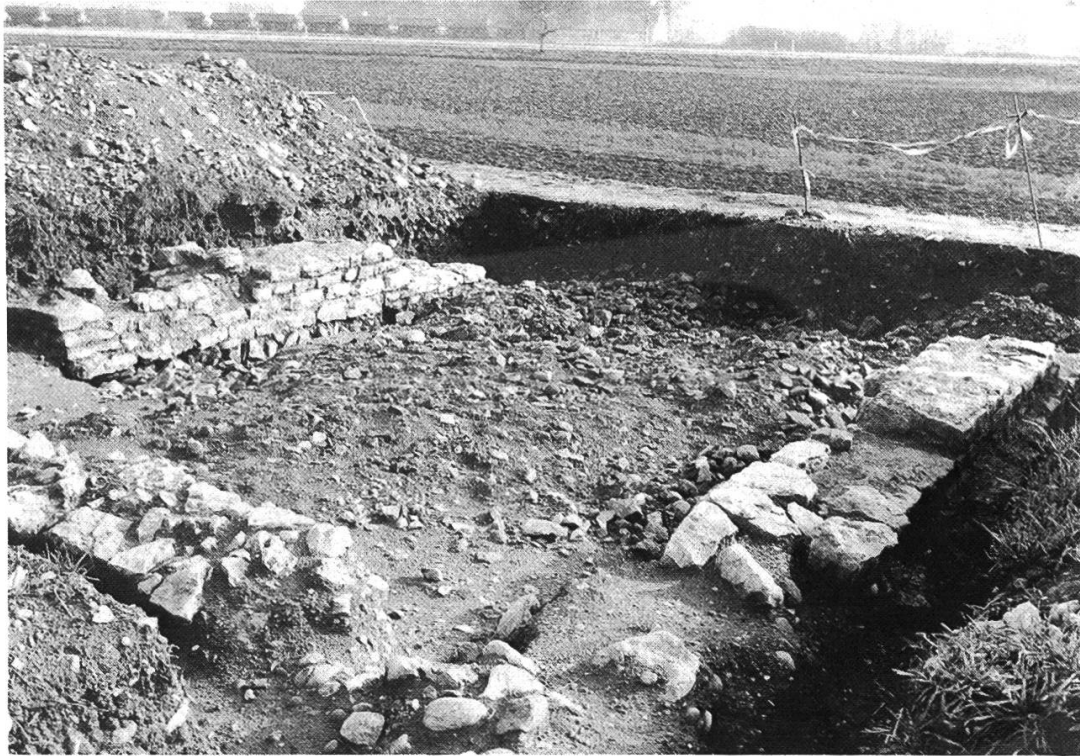
Abb. 6: Das römische Ökonomiegebäude im Beuggener Gewann «Steinacker» nach seiner vollständigen Freilegung. Die Südseite des Baues ist bei den Baggerarbeiten für die Rheinfelder Abwasserleitung zerstört worden.

Am 29. August 1987 begannen wir dann mit der Untersuchung des Geländes. Dabei stiessen wir schon am ersten Tag auf zwei Mauern, die etwa 60 cm breit waren. In den nächsten Wochen wurde dann das Gebäudfundament, soweit es noch vorhanden war, freigelegt, wobei sich die Schwierigkeit ergab, dass dieses z. T. unter einem geteerten Strässchen lag. Nachdem die Stadt Rheinfelden einer Abtragung des Strassenkörpers zugestimmt hatte, zeigte sich, dass die im Südosten gelegene Gebäudemauer durch die Kanalisationsarbeiten zerstört worden war. Aus diesem Grunde konnte die Länge des etwa 5,30 m breiten Baues nicht mehr genau bestimmt werden. Diese wird aber nicht viel mehr als 8 m betragen haben, denn die von uns festgestellten rund 7 m langen Mauern können wegen einer dortigen Geländekante nur etwa einen Meter länger gewesen sein (Abb. 6).

Mit einem Grundriss von ca. 8 x 5,30 m war das Gebäude relativ klein, so dass es sich nach Ansicht G. Fingerlins um ein Ökonomiegebäude gehandelt hat. Dafür sprechen auch der tennenartige Fussboden und der einfache Wandverputz. Überraschend — und natürlich auch enttäuschend — war für uns das fast völlige Fehlen von Fundgegenständen. Ausser einigen Balkennägeln fanden wir weder Handwerksgerät noch irgendwelche Keramikreste.

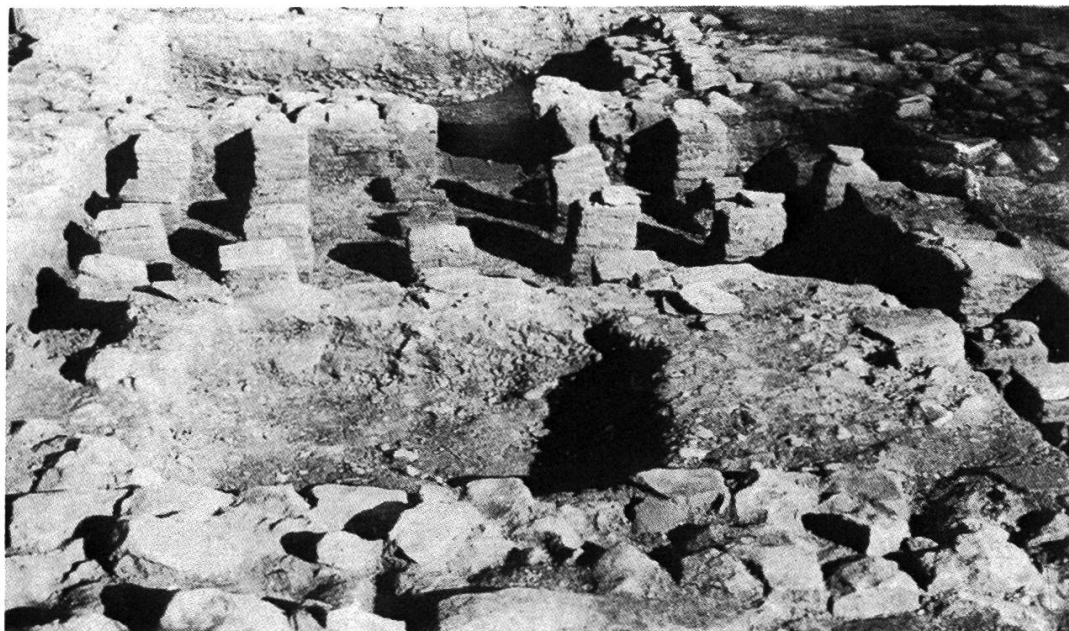
Abb. 10: Ein Teil des römischen Bades von Warmbach. Dieser Raum mit den Hypokaustpfeilern diente als Heisswasserbad, das vom dahinter gelegenen Raum aus beheizt wurde. Ganz im Vordergrund das massive Fundament einer Wasserwanne.

Auf dieses römische Gebäude wies eine Streuung von Ziegelfragmenten und Bruchstücken hin, so dass G. Fingerlin eine Grabung für erfolgversprechend hielt. Deshalb begannen wir Anfang August mit der Anlegung von zwei Suchschnitten, wovon einer die Grundmauern des vermuteten römischen Gebäudes traf. In den folgenden Wochen legten wir dann in einer Flächengrabung die Mauern frei und gruben anschliessend noch zwei sehr gut erhaltene Räume aus. Dabei erwies sich der im Ostteil gelegene kleinere Raum als Heizraum, von dem aus durch eine Maueröffnung (Praefurnium) das westlich anschliessende Heisswasserbad (Caldarium) erwärmt wurde. In diesem befinden sich 29 Hypokaustpfeiler, die z. T. noch bis zu neun Lagen erhalten sind, sowie das massive Fundament einer Wasserwanne (Abb. 10).
