Die Eisenverhüttungsanlage von Kaisten-Seehübel

Von Cornel Doswald

1. Einleitung

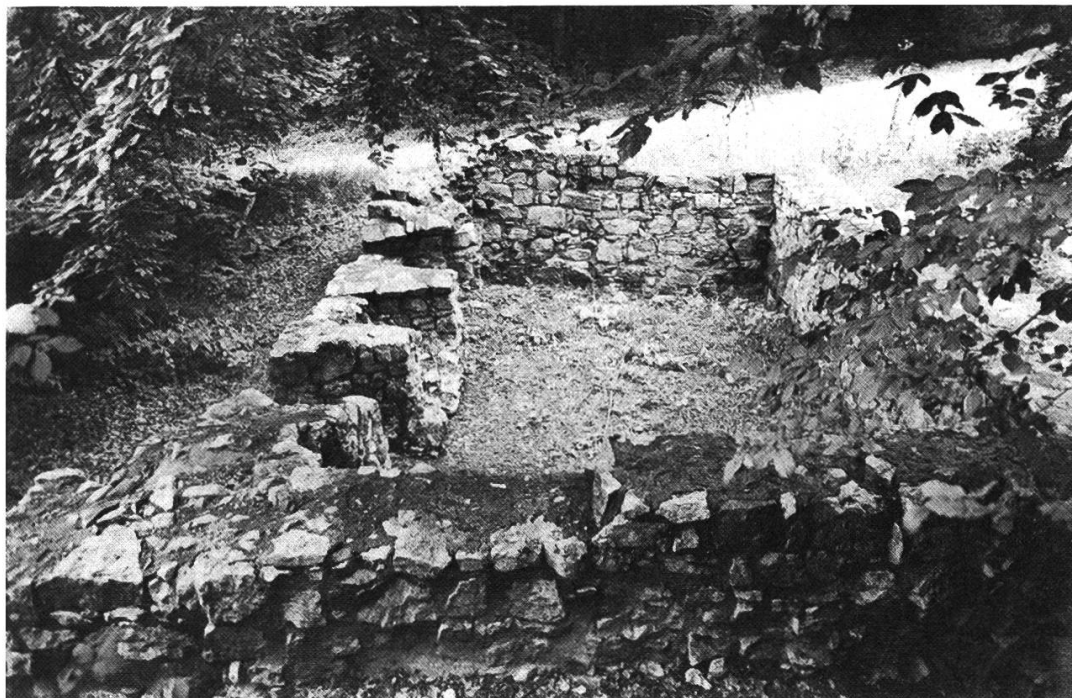
Abb. 3: Ansicht des Röststadels von Westen, heutiger Zustand (Verfasser)

Es handelt sich um ein leicht trapezförmig nach Nordosten verzogenes Mauergerüst, das nach Süden in die ursprüngliche Hangböschung unterhalb der Seematt eingetieft war¹ (Abb. 2, 3, 4). Rückwand und Seitenwände waren entsprechend nur als einhäufige Futtermauern aufgeführt, wobei Reinhold Bosch «im Süden kein eigentliches Mauerwerk, sondern nur an die Böschung angeschlossene Steine»² feststellte. Die Stärke der Seitenwände betrug rund 60–70 cm, die Rückwand scheint schwächer gewesen zu sein; dazu besaßen die drei Mauern im Westen, Norden und Osten an der Innenseite ein Vorfundament von rund 30 cm Stärke.

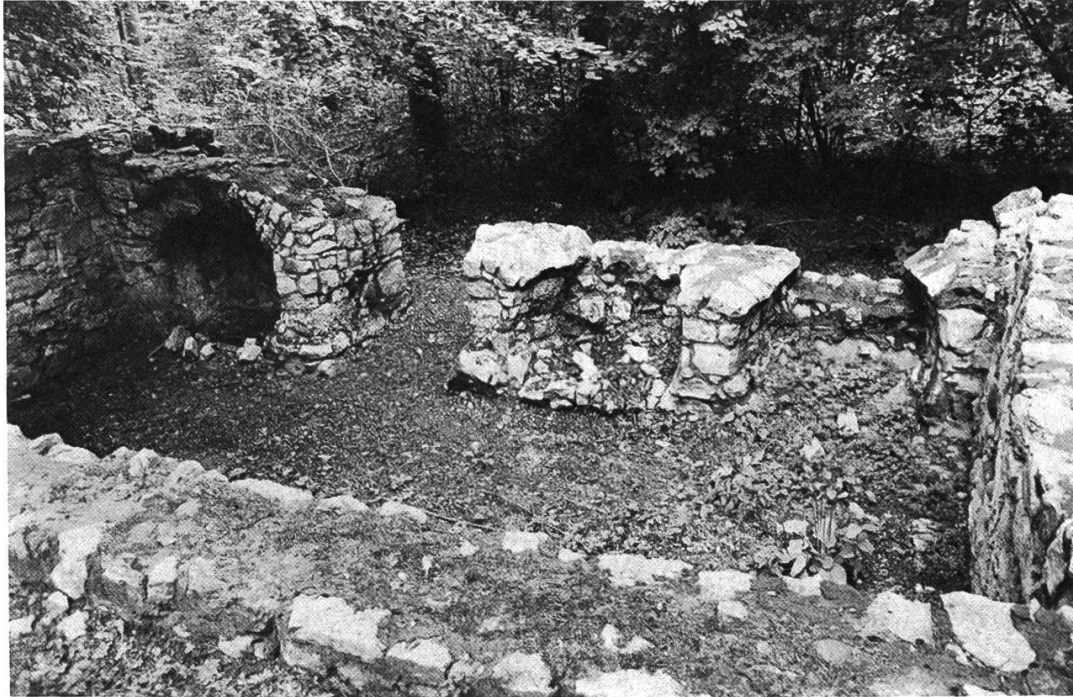
Abb. 4: Ansicht des Röststadels von Süden, heutiger Zustand (Verfasser)

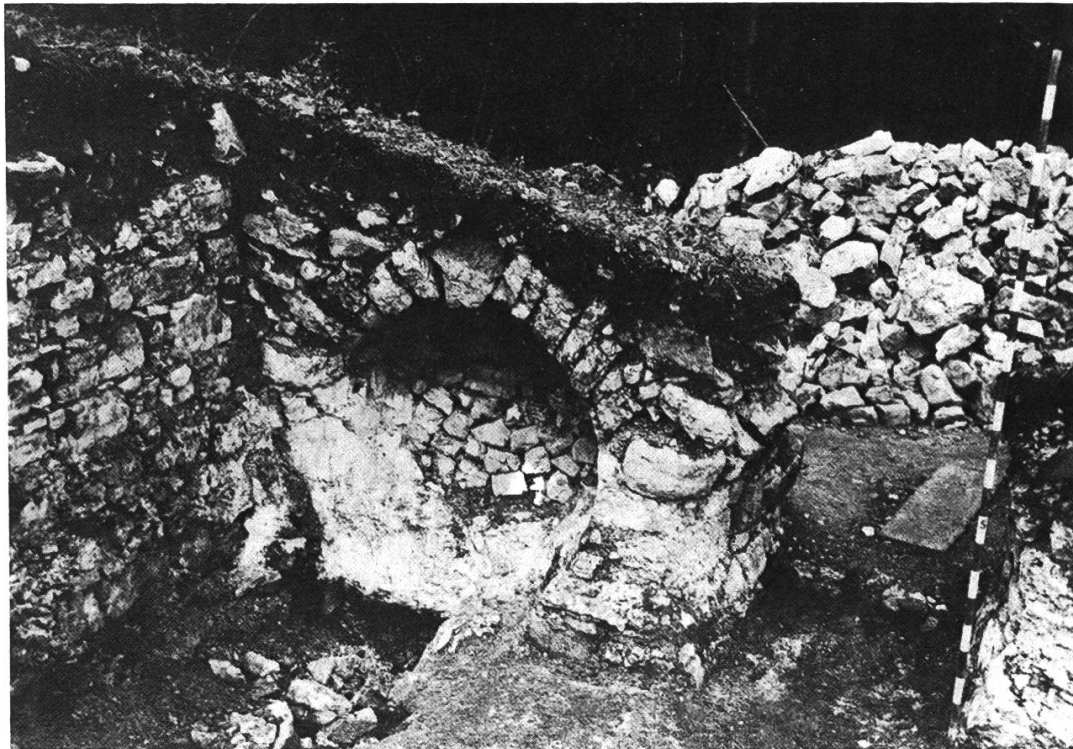
Abb. 5: Zuglöcher Nr. 4 und 3 in der Nordwand, von innen gesehen Befundzustand 1948 (Aargauische Kantonsarchäologie)

Die Nordwand ist in regelmässigen, kurzen Abständen von vier annähernd kreisrund gewölbten Zuglöchern durchbrochen, welche die Ausgräber als «Türen» bezeichneten (Abb. 5, 6); sie besaßen auf der Fassade Seite Schwellen, für die man grosse Steinplatten verwendet hatte. Der Durchmesser ihrer Wölbung schwankt um 1.0 m, wobei sich die Öffnungen nach innen leicht aufweiten. Die Mauerstärke beträgt hier an der Basis etwa 1.4 m, auf Höhe der Gewölbescheitel etwa 1.2 m. Die Schwellensteine ragten möglicherweise über die Öffnung hinaus nach Norden vor; Senti vermerkt jedenfalls «vor der N-wand: Spuren von Steinbelag, darüber stark verbrannter Lehm . . .»³

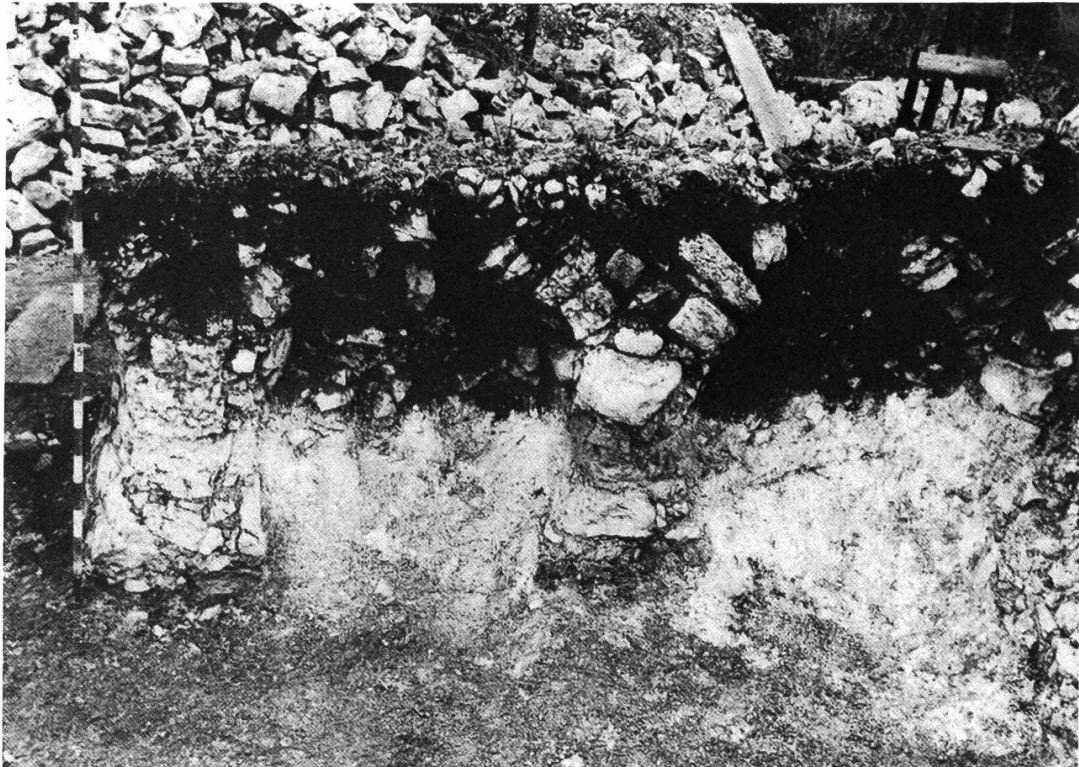
Abb. 6: Zuglöcher Nr. 2 und 1 in der Nordwand, von innen gesehen Befundzustand 1948 (Aargauische Kantonsarchäologie)

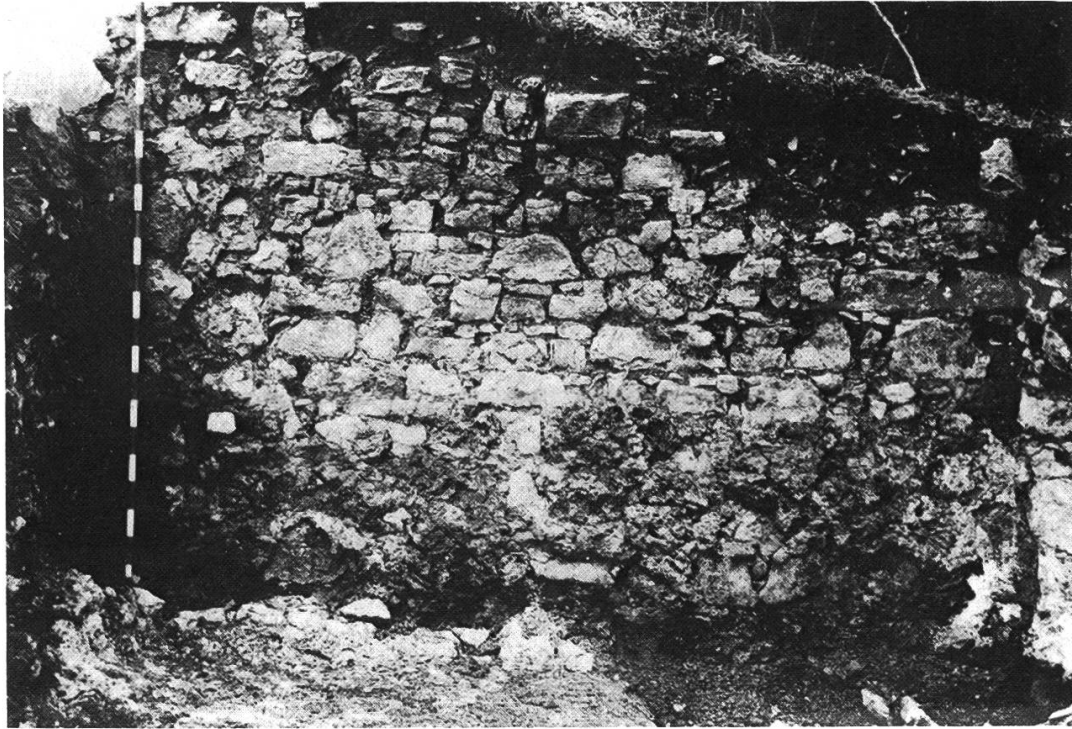
Abb. 7: Westmauer mit Resten des Lehmverstrichs, von innen gesehen Befundzustand 1948 (Aargauische Kantonsarchäologie)

aus rohen Muschelkalkblöcken von der Chinzhalde, die ein glattes Mauerhaupt bilden. Als Zwicksteine und für die Hintermauerung wurden öfter auch Flusskiesel verwendet. Das Mauerwerk wurde in unregelmässigen Lagen hochgezogen, wobei man als Bindemittel nicht Mörtel, sondern Lehm gebrauchte, der heute gemäss der Beschreibung von Bosch stellenweise in der ganzen Mauerstärke rotgebrannt und verziegelt ist. Spuren am Sockel der Westwand deuteten nach der Ausgrabung darauf hin, dass die Innenseiten der Mauern ursprünglich vollständig mit einer Lehmverkleidung verputzt waren, die aber unterdessen fast völlig abgebröckelt ist (Abb. 7).
