Die Kirche von Hornussen gibt nicht alle Geheimnisse preis

Zum 300-Jahr-Jubiläum der Pfarrkirche St. Mauritius

Meilensteine der Baugeschichte

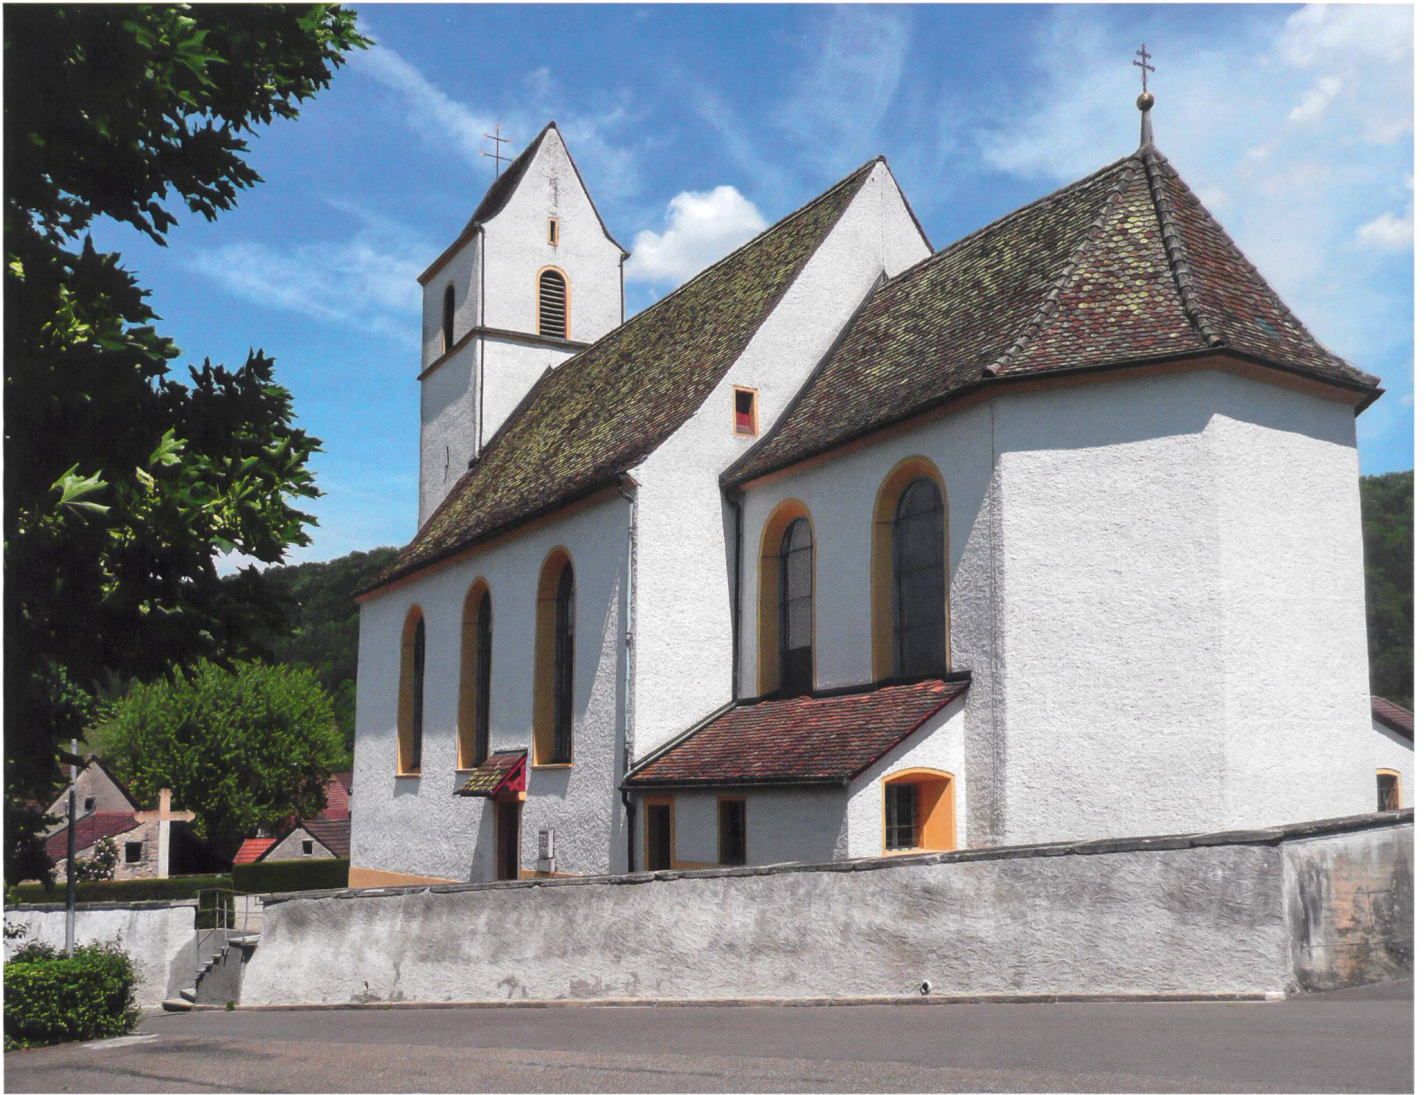
Abb. 2
Kirche Hornussen. —
Ansicht von Süden.
(Edith Hunziker)

Im Juli des Jahres 2012 jährt sich die Einweihung der heutigen Hornusser Pfarrkirche St. Mauritius und Joseph zum dreihundertsten Mal. Grund genug, das 1710–1712 neu erbaute Gotteshaus (Abb. 1) hier vorzustellen, die Veränderungen zu verfolgen, die es während der vergangenen 300 Jahre erlebt hat, und überdies willkommene Gelegenheit, die interessantesten Teile des Gebäudes (Abb. 2) und seiner Ausstattung genauer unter die Lupe zu nehmen. Für

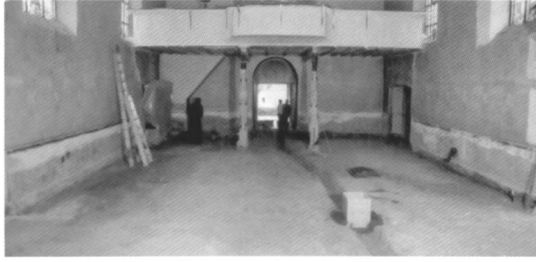
Abb. 3

Kirche Hornussen.
Das Kircheninnere mit dem 2001 freigelegten Kiesboden, der weder Gräber noch Gebäudefundamente enthielt.
(Theo Frey, KtAAG)

einer Planierschicht stiess man gleich auf den anstehenden «gewachsenen» Kiesboden (Abb. 3). Die Kantonsarchäologie geht davon aus, dass das Bodenniveau früher höher lag und für den Kirchenneubau von 1710/1712 abgetragen wurde.

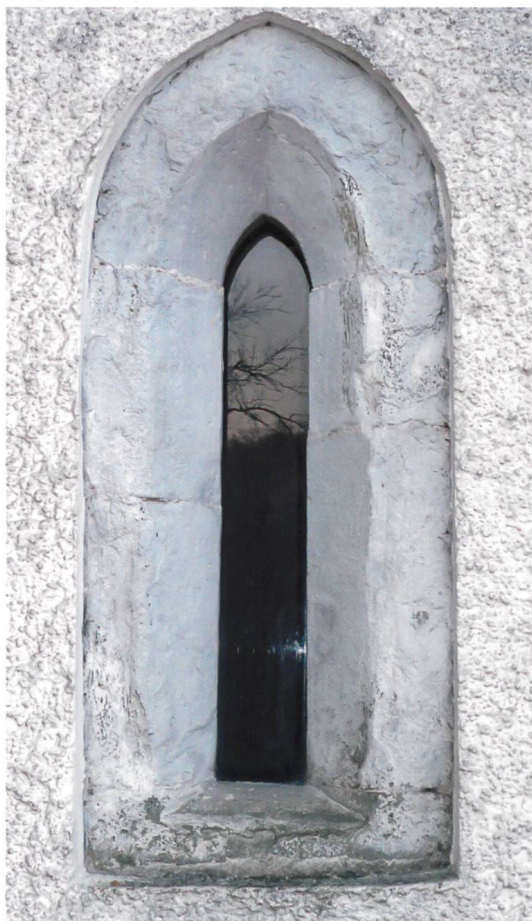
Abb. 5
Kirche Hornussen.
Turmerdgeschoss,
Ostseite. Schlitzförmige gotische Fensteröffnung aus dem 14. Jahrhundert mit breit gekehltem Spitzbogengewände. (Edith Hunziker)

Seit der Freilegung eines gotischen Spitzbogenfensters (Abb. 5) im Erdgeschoss (2000) ordnete man den Glockenturm dem 14. Jahrhundert zu. Diese Einschätzung konnte jetzt durch die Analyse der Bauhölzer der unteren Turmhälfte bestätigt werden. Sie wurden mit grosser Wahrscheinlichkeit 1358 beziehungsweise 1361 gefällt (vgl. Abschnitt «Spannende Beobachtungen im Turminnenen ...»).

Der im Grundriss gut fünf auf fünf Meter messende Glockenturm (Abb. 23) gibt sich, wie eingangs erwähnt, an der gotischen Fensteröffnung im Erdgeschoss als ältester Bauteil der heutigen Kirche zu erkennen. Das spitzbogige Schlitzfenster geht auf das 14. Jahrhundert zurück. Der Glockenturm hat zwar bei den jüngsten Untersuchungen noch nicht alle Geheimnisse preisgegeben, doch mithilfe der Dendrochronologie (im Januar 2012 vorgenommen durch Raymond Kontic, Basel) konnten viele neue Erkenntnisse gewonnen werden.

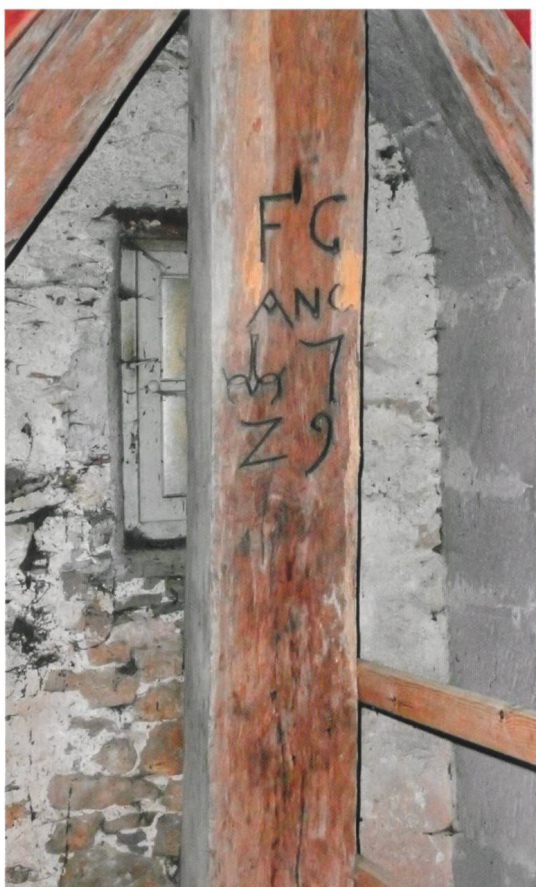
Abb. 10
Kirche Hornussen.
Mittelpfosten des
Glockenstuhl-
Unterbaus mit
Jahreszahl 1729.
(Edith Hunziker)

In der gleichen Bauphase hob man den alten Glockenstuhl an und stellte ihn auf einen neuen, ungefähr fünf Meter hohen Unterbau. Dieser zweigeschossige Glockenstuhl-Unterbau trägt die Inschrift *FG/ANO/17/29* (Abb. 10).

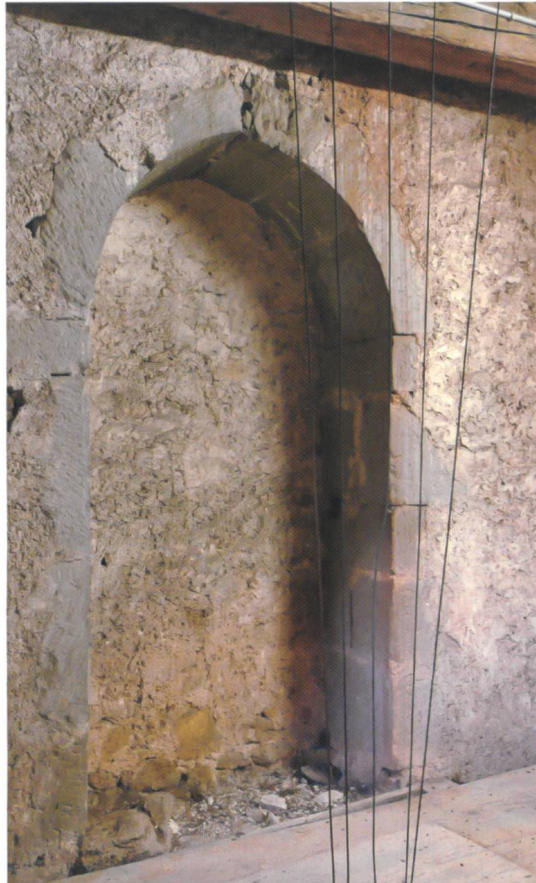
Abb. 24
Kirche Hornussen.
Aussen zugemauerte
ehemalige Schallöff-
nung im 4. Turmge-
schoss.
(Edith Hunziker)

Rätselhaft bleibt, weshalb bei der 1457 erfolgten Aufstockung um drei Geschosse gleich auf zwei Ebenen allseitig Schalllöcher eingefügt wurden. Begann man die Aufstockung mit einem einzigen Geschoss mit spitzbogigen Schalllöchern, um dann –
