**Zeitschrift:** Bulletin für angewandte Geologie  
**Herausgeber:** Schweizerische Vereinigung der Petroleum-Geologen und –Ingenieure;  
Schweizerische Fachgruppe für Ingenieur-Geologie  
**Band:** 5 (2000)  
**Heft:** 1

**Artikel:** Ursachenanalyse der Hanginstabilitäten 1999  
**Autor:** Bollinger, D. / Hegg, C. / Keusen, Hans Rudolf  
**Kapitel:** Allgemeiner Teil  
**DOI:** <https://doi.org/10.5169/seals-222274>

# Ursachenanalyse der Hanginstabilitäten 1999

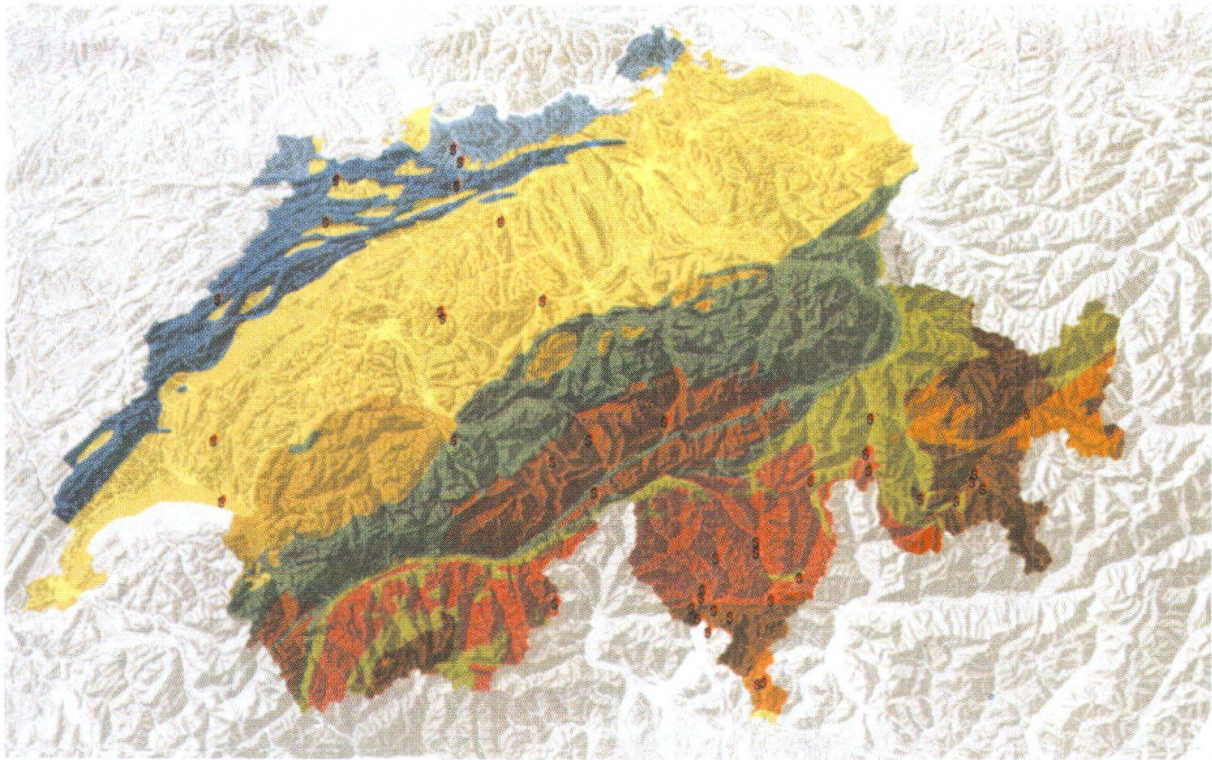
**Fig. 8:** Räumliche Verteilung der Hanginstabilitäten während der Monate Juli–September und Oktober–Dezember 1999.

am Alpennordrand und im Bündnerland aus. Südlich des Hauptalpenkammes traten im Wallis und Tessin nur vereinzelt isolierte Ereignisse auf. Im zweiten Halbjahr (Juli bis Dezember 1999; Fig. 8) konzentrieren sich Ereignisse mit Hanginstabilitäten witterungsbedingt auf die Südschweiz (Tessin und Engadin). In den übrigen Regionen wurden nur vereinzelt Rutschungen registriert.

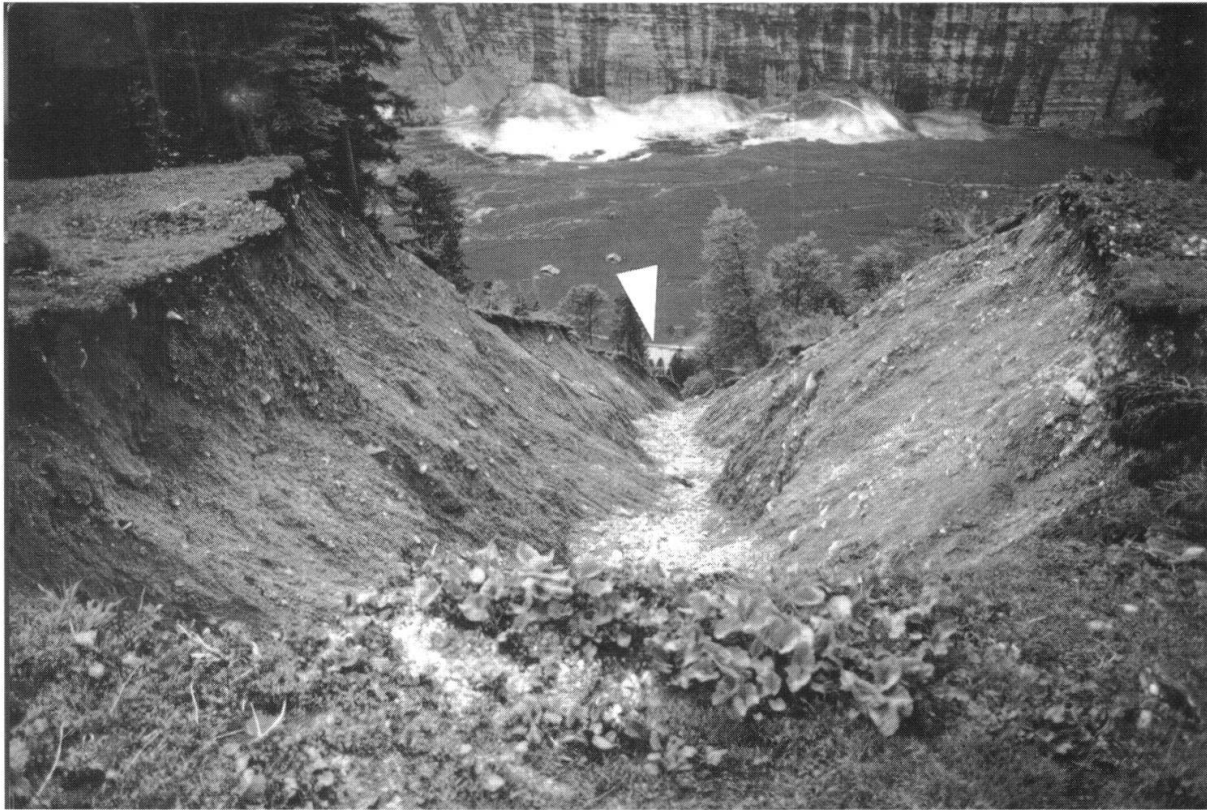
**Fig. 11:** Anrissnische der Hangmure im Urbachtal. Im Vordergrund die Anrissstelle auf der Terrasse von Loib (ca. Kote 1'200), im Hintergrund der Talboden des Urbachtals (ca. Kote 860) mit Resten von Lawinschnee am Gegenhang. In der Verlängerung der Runse ist im Talboden ein kleiner Teil der abgelagerten Schuttmassen zu sehen (Pfeil).

Wegen ihrer Grösse ist auch eine Hangmure aus der südlichen Talflanke des Urbachtals (Innertkirchen) zu erwähnen. Sie löste sich ebenfalls am 22.5.1999 aus einer aus Moräne und Gehängeschutt aufgebauten Terrasse (vgl. Fig. 11) und hinterliess eine Ausbruchsnische von ca. 30 m Breite, 30 m Länge und bis zu 12 m Tiefe (Koord. 659'420/169'470). Durch eine steile, bewaldete Runse talwärts fahrend (Pauschalgefälle ca. 37°) lagerten sich im Akkumulationsbereich, wo auch ein Stall zerstört wurde, schätzungsweise rund 10'000–15'000 m<sup>3</sup> Lockergestein ab.
