**Zeitschrift:** Bulletin für angewandte Geologie  
**Herausgeber:** Schweizerische Vereinigung der Petroleum-Geologen und –Ingenieure;  
Schweizerische Fachgruppe für Ingenieur-Geologie  
**Band:** 5 (2000)  
**Heft:** 1

**Artikel:** Ursachenanalyse der Hanginstabilitäten 1999  
**Autor:** Bollinger, D. / Hegg, C. / Keusen, Hans Rudolf  
**Kapitel:** Allgemeiner Teil  
**DOI:** <https://doi.org/10.5169/seals-222274>

# Ursachenanalyse der Hanginstabilitäten 1999

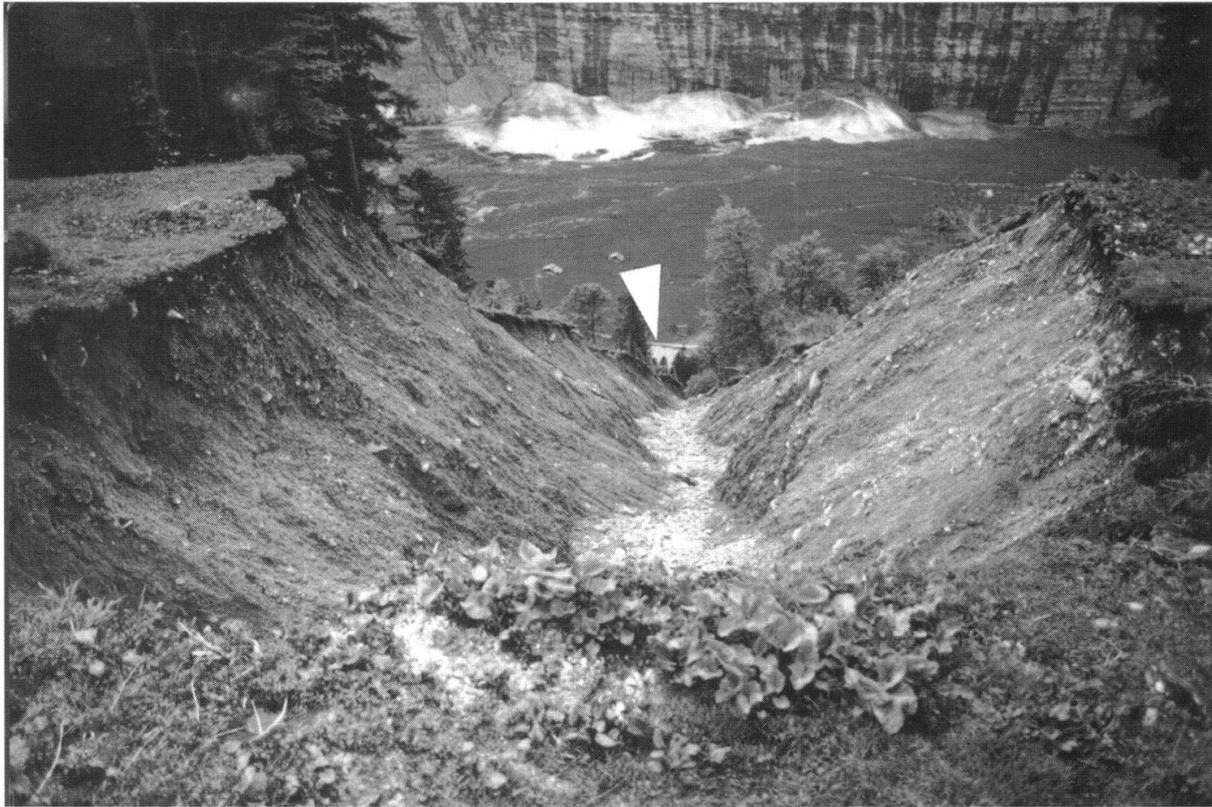
**Fig. 11:** Anrissnische der Hangmure im Urbachtal. Im Vordergrund die Anrissstelle auf der Terrasse von Loib (ca. Kote 1'200), im Hintergrund der Talboden des Urbachtals (ca. Kote 860) mit Resten von Lawinschnee am Gegenhang. In der Verlängerung der Runse ist im Talboden ein kleiner Teil der abgelagerten Schuttmassen zu sehen (Pfeil).

Wegen ihrer Grösse ist auch eine Hangmure aus der südlichen Talflanke des Urbachtals (Innertkirchen) zu erwähnen. Sie löste sich ebenfalls am 22.5.1999 aus einer aus Moräne und Gehängeschutt aufgebauten Terrasse (vgl. Fig. 11) und hinterliess eine Ausbruchnische von ca. 30 m Breite, 30 m Länge und bis zu 12 m Tiefe (Koord. 659'420/169'470). Durch eine steile, bewaldete Runse talwärts fahrend (Pauschalgefälle ca. 37°) lagerten sich im Akkumulationsbereich, wo auch ein Stall zerstört wurde, schätzungsweise rund 10'000–15'000 m<sup>3</sup> Lockergestein ab.

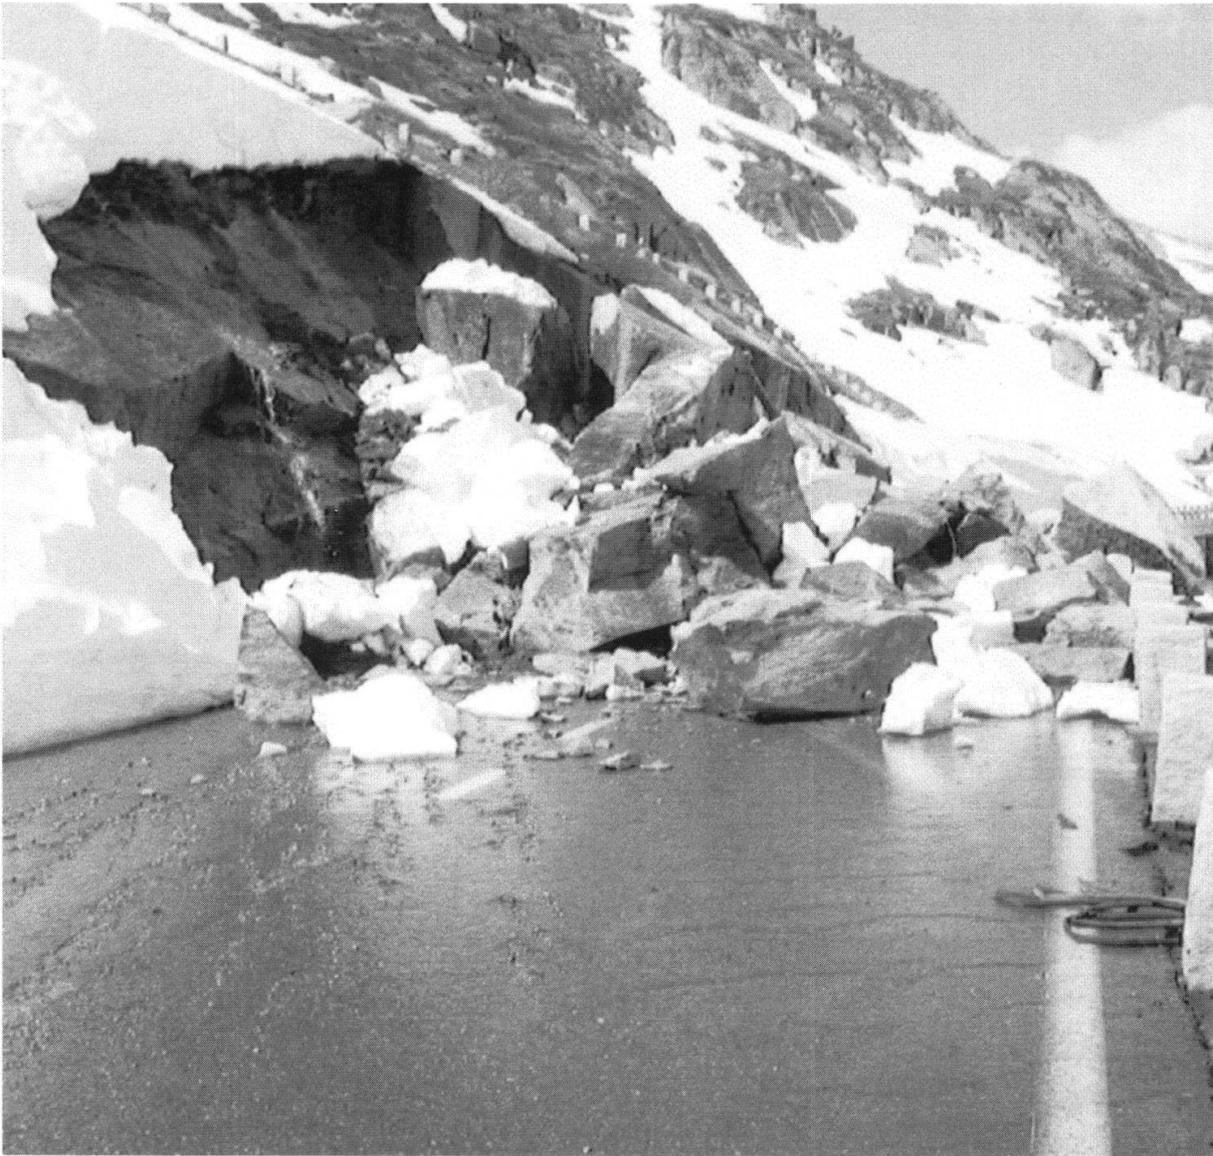
**Fig. 12:** Abgeglittene Granitplatten an der Grimselpassstrasse.

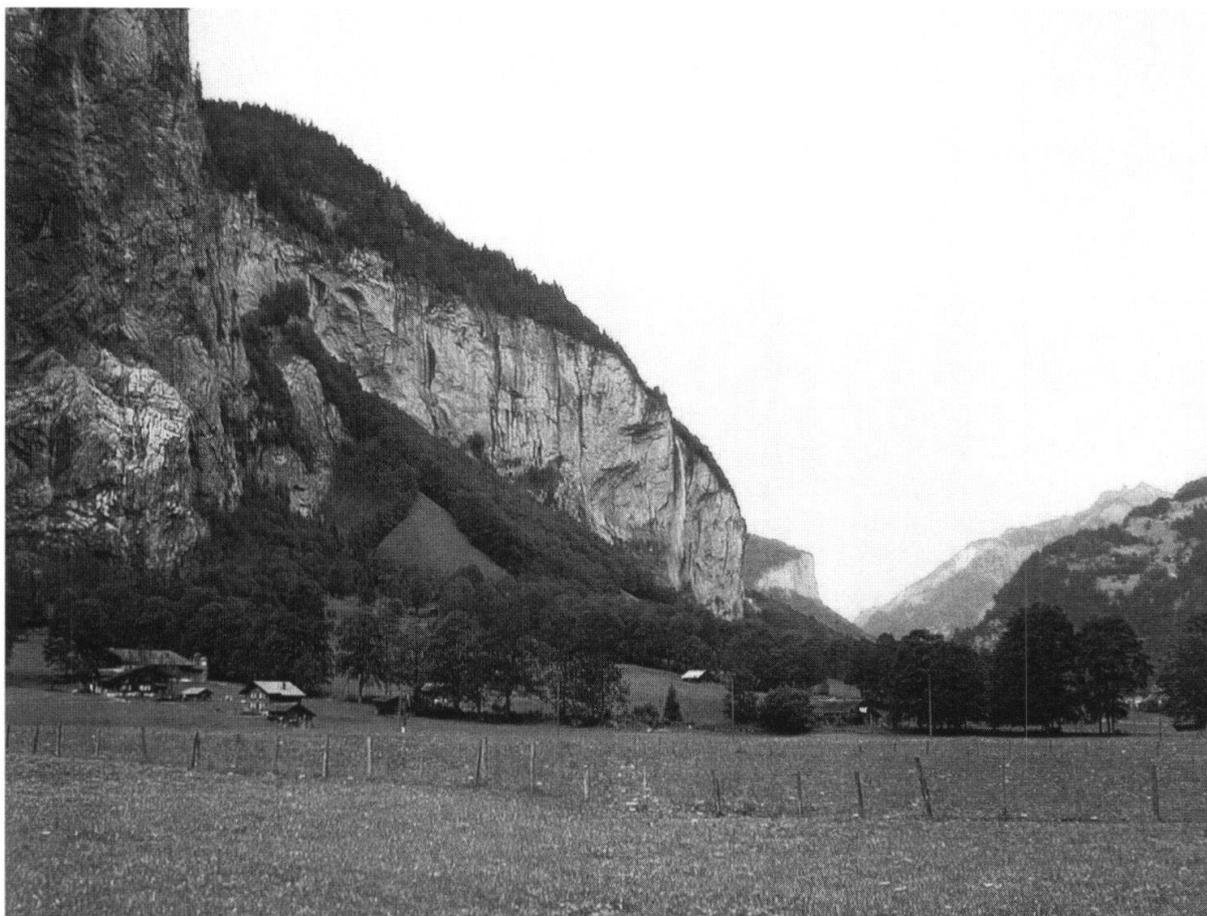
**Fig. 13:** Der 1889 aufgeschüttete Kegel (Volumen ca.  $100'000 \text{ m}^3$ ) beim Spissbach (siehe Kasten Seite 32). Rutschungen im oberen Einzugsgebiet des Baches führten zu Murgängen, welche das Erdmaterial zum Talboden transportieren. 1999 begann unmittelbar südlich ein ähnlicher Prozess, allerdings mit geringeren Ausmassen. Die Bewegungen sind auch heute noch, ein Jahr später, im Gange.

Hangmuren und kleinere Rutschungen in den auf ca. 1'300 m ü. M. gelegenen Einhängen des Spissbaches (Lauterbrunnen) unterhalb Winteregg führten am 9.6.1999 zu einem Murgang von ca. 2'000–3'000 m<sup>3</sup>. Ursache ist die starke Durchnässung der Hangpartie. Dabei traten aus den Anrissflächen über der Moräne verbreitet grosse und ergiebige Wässer aus. Der Mündungsbereich Spissbach - Lutschine wurde durch das Ereignis übersart. Wegen Rückstaugefahr musste die Lutschine ausgebagert werden.
