Zeitschrift: Bulletin für angewandte Geologie
Band: 8 (2003)
Heft: 2

Sicherung eines geordneten Abraumfeldes im Steinbruch Gundelsheim

Hennes Obermeyer¹, Jan Retzlaff²

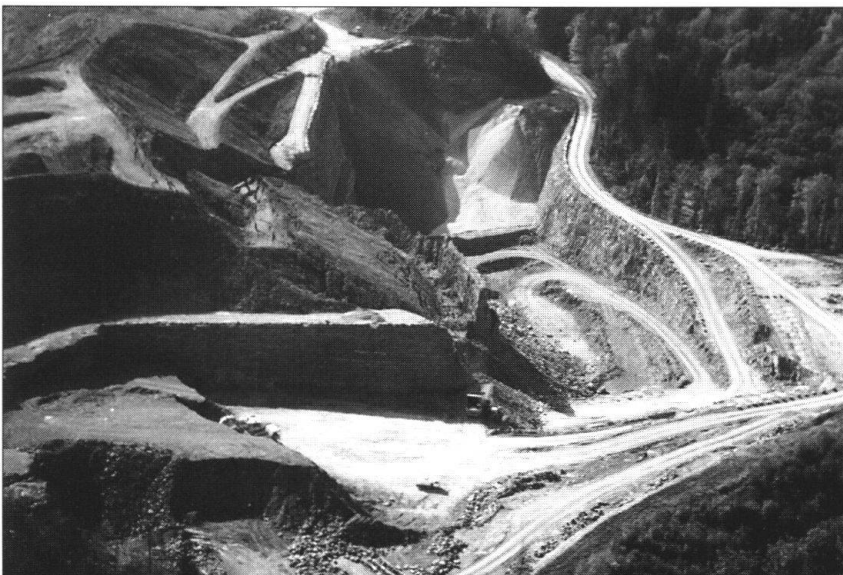
Fig. 1: Luftaufnahme des Steinbruchs Gundelsheim. In der Bildmitte befindet sich das Abbaufeld, das im Rahmen der Renaturierung aufzufüllen war.

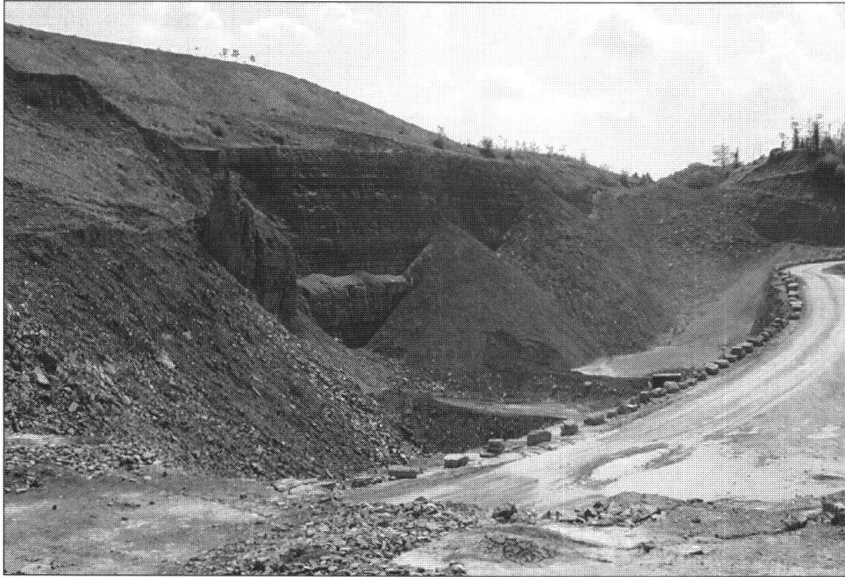
Fig. 2: Blick in das, im Rahmen der Renaturierung aufzufüllende, Abbaufeld. Rechts der instabile Felsriegel, über dessen Krone eine Transportpiste verläuft.

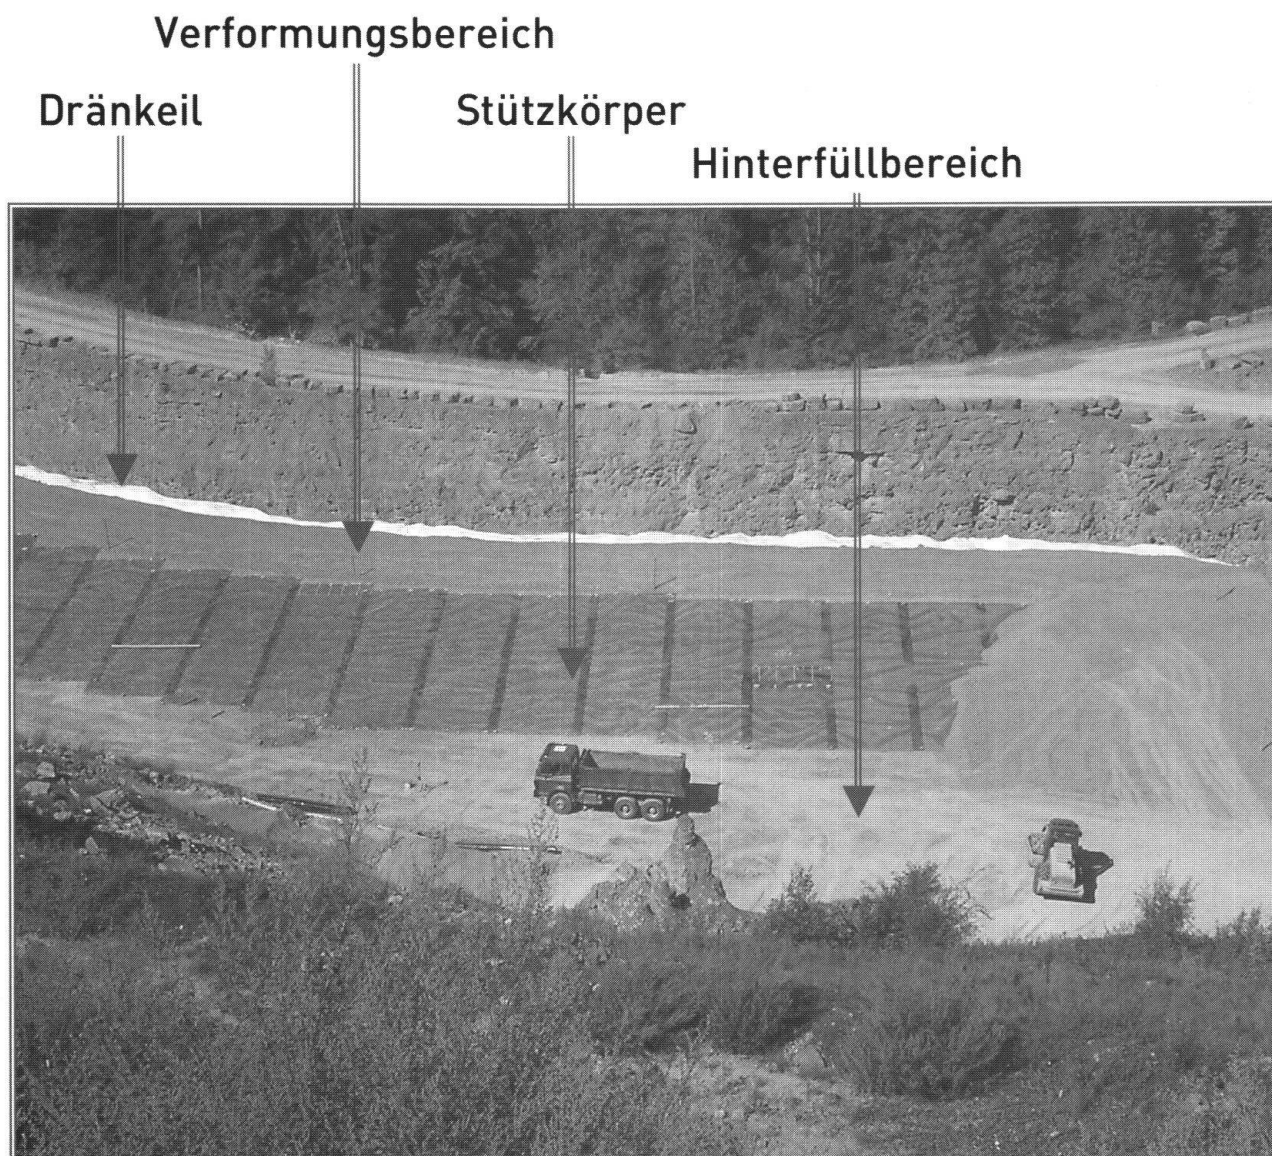
Fig. 4: Das teilweise aufgefüllte Abbaufeld während den Einbauarbeiten.

ein ca. 0,40 m mächtiger Mitteldamm aus hochwertigem, gebrochenem Material geschüttet, von dem aus dann mit SKWs der weitere Aufbau vorgenommen werden konnte. Die ersten drei Geogitterlagen wurden mit einem Lagenabstand von 0,40 m eingebaut. Um Porenwasserüberdruck so weit wie möglich zu vermeiden, wurden die untersten Lagen nach jeweils 0,40 m nur statisch verdichtet.

Die darüber eingebauten Schichten mit einem Lagenabstand von 0,80 m der Geogitter wurden kontinuierlich mit einer oszillierenden Schafffußwalze verdichtet, so dass die Verdichtungsvorgänge etwa alle 0,30 m vorgenommen wurden.
