**Zeitschrift:** Bulletin für angewandte Geologie  
**Herausgeber:** Schweizerische Vereinigung der Petroleum-Geologen und –Ingenieure;  
Schweizerische Fachgruppe für Ingenieur-Geologie  
**Band:** 10 (2005)  
**Heft:** 1

**Artikel:** Der Flimser Bergsturz als Staudamm  
**Autor:** Poschinger, Andreas von  
**DOI:** <https://doi.org/10.5169/seals-225564>

# Der Flimser Bergsturz als Staudamm Andreas von Poschinger<sup>1</sup>

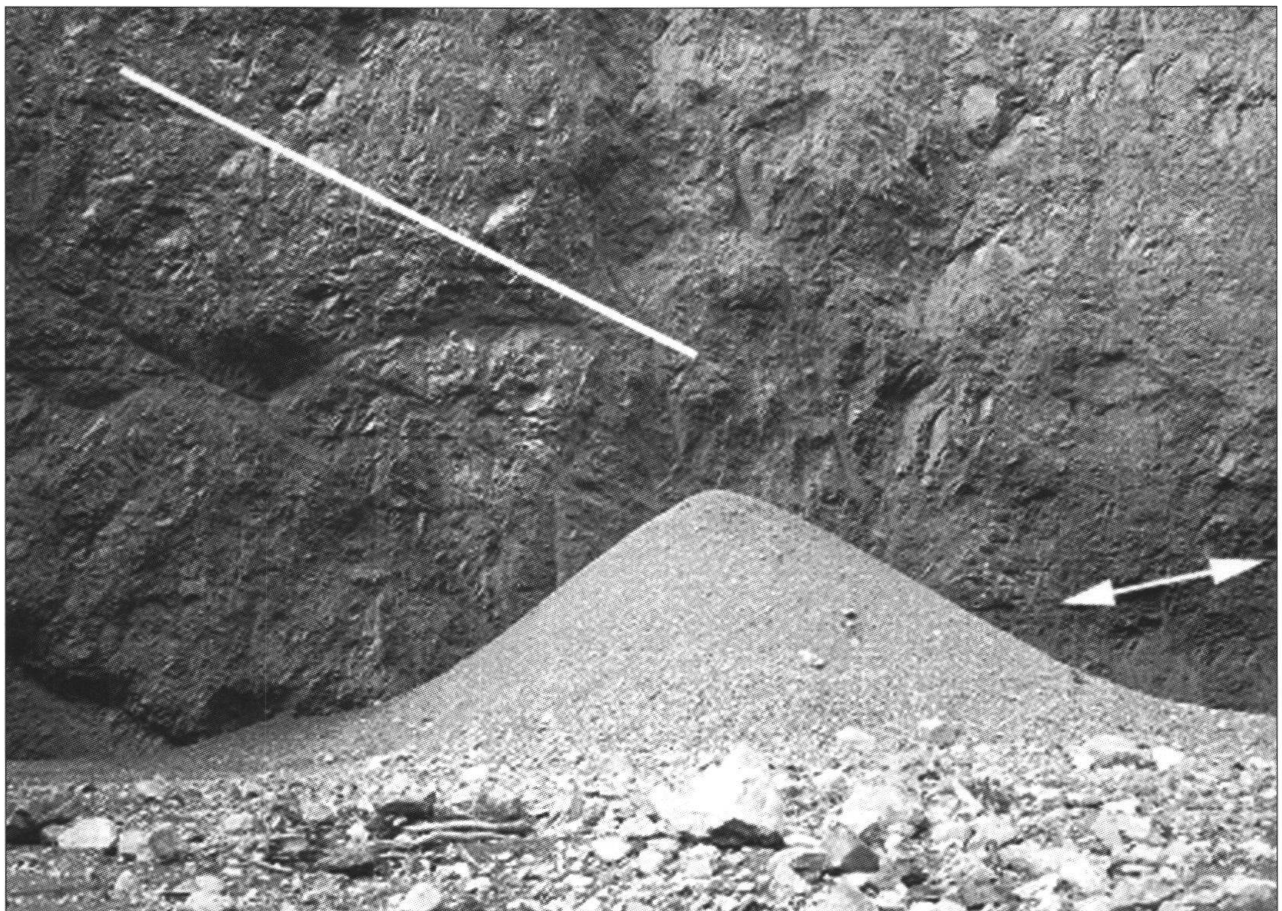
**Fig. 2:** Bergsturzmaterial im Versamer Tobel in «dreidimensionaler Puzzle Struktur». Die Bewegungsrichtung ist von rechts nach links. Am rechten Rand ist eine subhorizontale Schichtung zu erkennen (parallel weisser Pfeil). Bedeutende Bewegungen sind an nordfallenden, rampenartigen Scherbahnen erfolgt (parallel weisse Linie).

In vielen Bereichen ist eine Bruchstruktur entstanden, die als «dreidimensionale Puzzle-Struktur» zu bezeichnen ist. Der ursprüngliche Gebirgsverband ist dabei noch weitgehend erhalten geblieben, aber vollkommen zerbrochen (Fig. 2). Diese Struktur wird von verschiedenen Trennflächenscharen durchzogen. Entlang der bevorzugten Scherbahnen ist das Gebirge zu feinstem Gesteinsmehl zerschert. Teilweise verlaufen diese Bahnen, wie unter anderem von Pollet (2004) beschrieben, entlang der ursprünglichen Schichtflächen. Sehr häufig treten aber auch rampenartige Scherbahnen auf, die mittelsteil nach Nord einfallen und die ehemalige Schichtung schneiden.

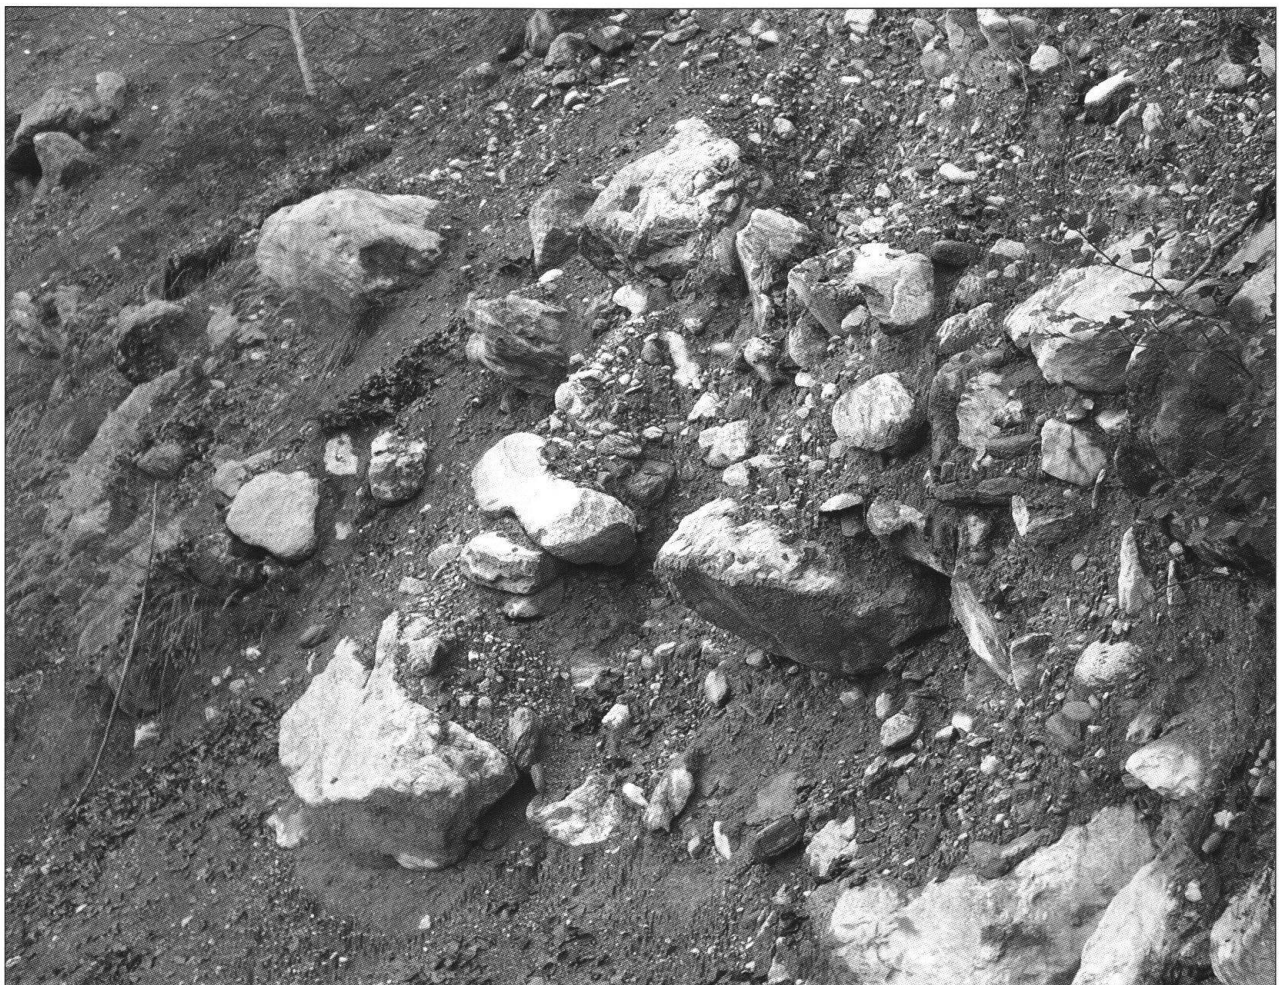
**Fig. 7:** Murartige Sedimente des Ausbruchs des Ilanzer Sees. Die Grobblöcke sind in undeutlichen Lagen angereichert und zeigen eine leichte Anrundung. Sie repräsentieren die ersten Ablagerungen während des Ausbruches.

In mehreren Anschnitten entlang des Vorderrheins ist der Aufbau der Flutablagerungen gut aufgeschlossen (Fig. 7 und 8). Im Aufschluss nordwestlich Zault zeigt sich beispielsweise, dass dort die eigentliche Sturzmasse von Kiessedimenten bedeckt ist, die offensichtlich mit den Sturzmassen transportiert oder durch diese ausgequetscht worden sind. Dementsprechend sind sie noch dem Sturzereignis zuzurechnen. Sie formen gemeinsam mit den eigentlichen Sturzablagerungen eine stark reliefierte Oberfläche. Dieses Relief wurde später durch die Flutsedimente aufgefüllt. Die Sedimentation der Seeausbruchssedimente begann mit typischen Murablagerungen, die durch grobe und leicht angerundete Blöcke charakterisiert sind (Fig. 7). Diese Blöcke
