Artikel: Gefahrenmanagement der Murgänge im Spreitgraben, Guttannen

Gefahrenmanagement der Murgänge im Spreitgraben, Guttannen

Daniel Tobler¹, Isabelle Kull², Nils Hählen³

Stichworte: Murgang, Gefahrenmanagement, Modellierung, Frühwarnsystem, Prognose.

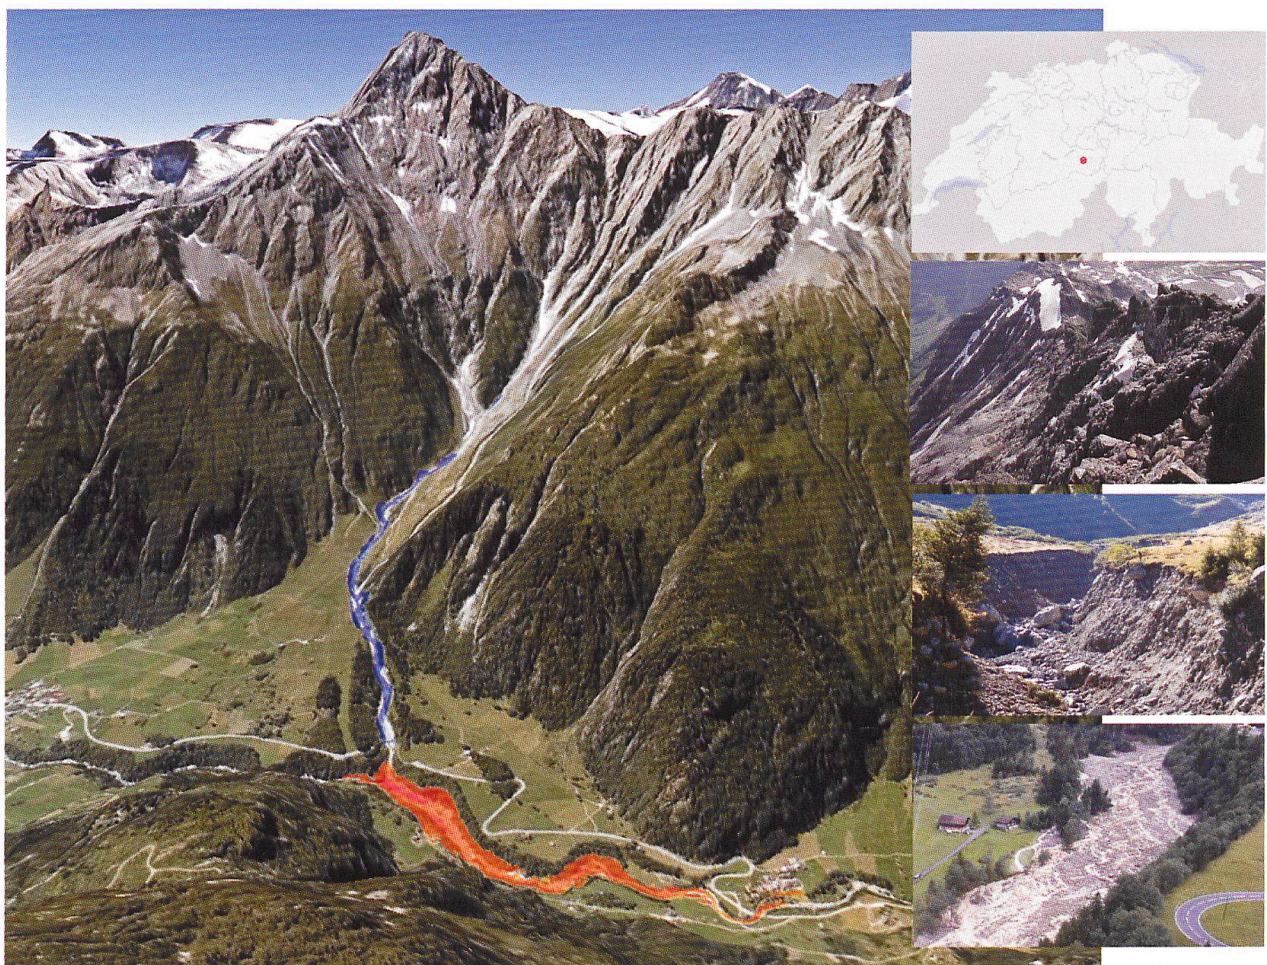
Fig. 1: Ritzlihorn mit Spreitgraben und Modellierung der bisherigen Ablagerungen in der Aare mit dem Modell RAMMS (WSL). Rechts: Illustrationen entlang des Grabens.

Die Gemeinde Guttannen liegt im östlichen Berner Oberland auf der Nordseite des Alpenhauptkammes auf rund 1'000 m ü. M. (Fig. 1, 8). Sie ist umgeben von hohen Bergen, Naturgefahren bilden einen wichtigen Bestandteil der Dorfgeschichte. Im Winter wird das Dorf regelmässig durch grosse Lawinen von der Aussenwelt abgeschnitten. Nun bahnt sich durch die Murgänge im nahegelegenen Spreitgraben das gleiche Schicksal auch für die Sommermonate an. Seit den grossen Felssturzereignissen am Ritzlihorn (3'263 m ü. M.) im Jahre 2009 bilden sich jährlich wiederkehrende Murgänge, die grosse Mengen von Geschiebe in den Talfluss verfrachten. Betroffen sind jedoch nicht nur

Die Kantonsstrasse (Lawinengalerie), die internationale Gasleitung zwischen Deutschland und Italien sowie einzelnen Häuser liegen im Einflussbereich der Murgänge des Spreitgrabens und bilden somit das Schadenpotenzial (Situation Fig. 1). Zwischen 2009 und 2011 wurde die Gasleitung an zwei Lokalisationen durch Murgänge und Hochwasser gefährdet; bei der Querung des Spreitgrabens im Bereich der Lawinengalerie sowie weiter talauswärts bei der ARA. Während der Wintermonate 2010/2011 wurde die Leitung im Bereich der Einmündung des Spreitgrabens in die Aare auf die orographisch rechte Talseite verlegt. Dort scheint sie mittelfristig sicher zu sein (Tobler et al. 2012). Das Wohnhaus unmittelbar gegenüber der Einmündung des Spreitgrabens in die Aare wurde bereits im Jahre 2010 aufgegeben und abgerissen (Fig. 6).
