Zeitschrift: **Swiss bulletin für angewandte Geologie = Swiss bulletin pour la géologie appliquée = Swiss bulletin per la geologia applicata = Swiss bulletin for applied geology**

Band (Jahr): **26 (2021)**

# «Bauen im Hochgebirge» - Untersuchungsmethoden und Erfahrungen aus der Sicht der Ingenieurgeologie am Beispiel von 3 Bauprojekten; Rekapitulation des Vortrages anlässlich der SFIG-Tagung 2020 in Olten

Kaspar Graf<sup>1</sup>, Pierre Dalban<sup>1</sup>, Anna Haberkorn<sup>1</sup>

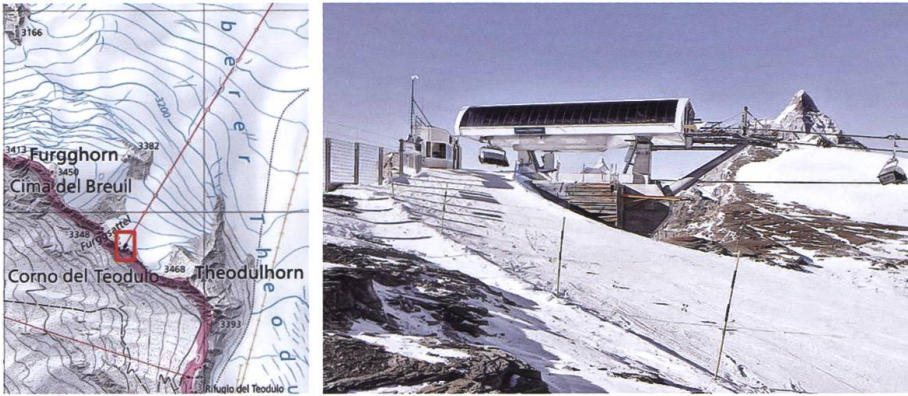
Fig. 1: Situation und Übersicht Bergstation Furggsatteltift im Betriebszustand.

Die 2003 in Betrieb genommene Furggsattel-Anlage (Fig. 1) war die erste Sesselbahn der Schweiz, deren 17 Stützen mehrheitlich schwimmend auf dem Gletscher gelagert sind. Die Bahn hat eine Länge von 2'550 m. Die Bergstation auf 3'369 m ü.M. dient als Spannstation und musste auf einem (damals) nur wenige Meter breiten Felsband zwischen Furgg- und Theodulhorn fundiert werden. Nach Süden bricht das Gelände senkrecht nach Italien ab,

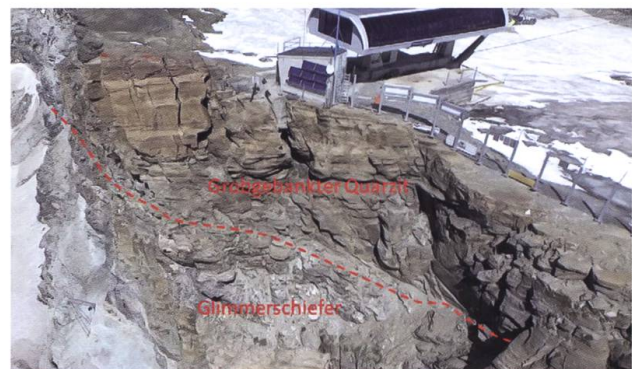
Fig. 3: Ansicht der Station von Süden mit den zerklüfteten und aufgelockerten Felszonen.

Die Fundation erfolgte auf grobgebankten Quarziten welche rund 10 m unter der Felskante in graue Glimmergneise und -schiefer übergehen. Das Gebirge wird von zwei konjugierten subvertikalen Kluffamilien durchschlagen (Fig. 3). An der Oberfläche waren die Klufföffnungen eisfrei, während sie im im Fundament- und Ankerbereich mit Eis gefüllt waren. Die Klufföffnungen nahmen mit zunehmender Tiefe generell ab. Um die

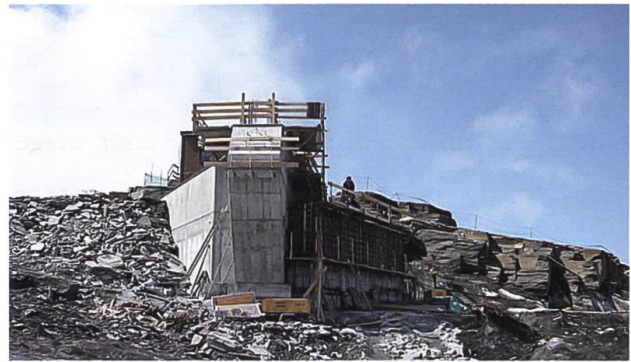
Fig. 4: Ansicht der Fundamente im Bauzustand; Blick von Norden auf den vorderen Steher.

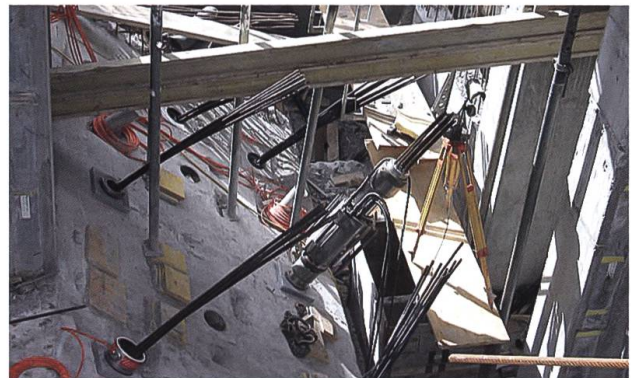
Fig. 5: Blick während der Spannarbeiten in den Ankerkeller mit den im Fundamentblock eingebauten Ankern und Extensometern.

Verankerungen mit 6 Permanentankern im möglichst kompakten Fels zu erstellen, wurden die Bohrungen in zwei Reihen steil mit Winkeln von 50° und 60° zur Horizontalen in den Fels gebohrt (Fig. 4 und 5). Die Anker haben freie Ankerlängen von 11 m und sind 7 m im Fels vermörtelt. Im Fundament wurden 3 zusätzliche Ankertrumpeten für mögliche Ersatzanker erstellt. Zur Überwachung allfälliger Felsbewegungen wurden zusätzlich zu den Messvorrichtungen der Ankerköpfe, zwei 3-fach Extensometer mit Längen von 18, bzw. 19 m (Fig. 5) versetzt. Damit verfügt die Bergstation über 2 redundante Systeme zur langfristigen Überwachung von Felsbewegung und Ankerkraftentwicklung. Die Thermistoren erlauben es zudem, die Entwicklung der Gebirgstemperaturen von der Oberfläche bis in den Bereich der Verankerungen zu verfolgen.

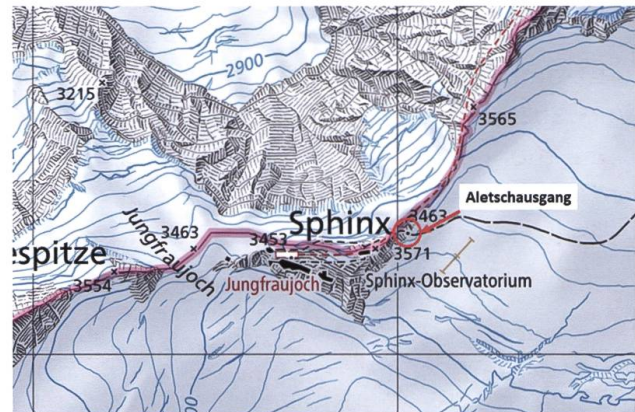
Fig. 7: Ausschnitt aus der digitalen Landeskarte (map.geo.admin.ch; ©swisstopo) mit der Lage des Aletschausganges (roter Kreis).

Der sogenannte Aletschausgang auf 3'463 m ü.M. auf der Ostseite der Sphinx ist der wichtigste Ausgang vom Jungfrauoch auf den Gletscher (Fig. 7 und 8). Er bildet Ausgangs- und Endpunkt bedeutender hochalpiner Touren und ist einer der Hauptattraktionen für Touristen. Der Ausgang liegt am Fuss der

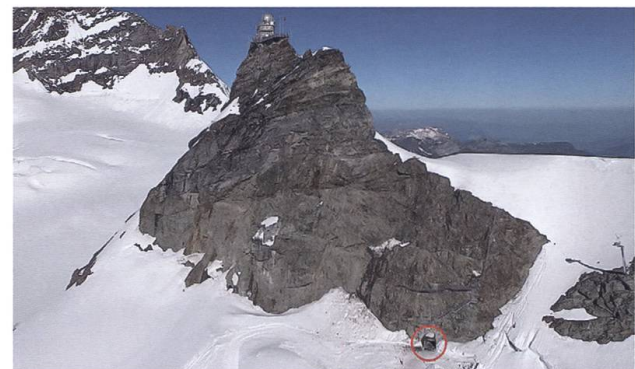
Fig. 8: Ansicht der Sphinx von SE. Roter Kreis = Stollenausgang (Drohnenaufnahme GEOTEST).

über 100 m hohen Südwand der Sphinx (auf deren Gipfel das gleichnamige Observatorium und die Touristenplattform liegen; Fig. 8).

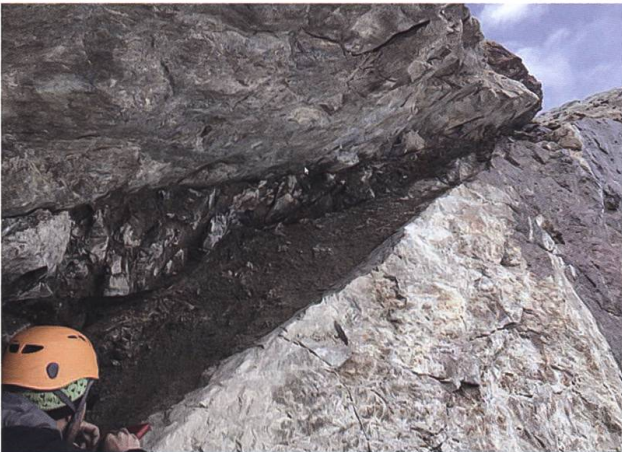
Fig. 9: Blick nach Norden in die markante durchschlagende Scherzone welche den Aletschgang unterquert.

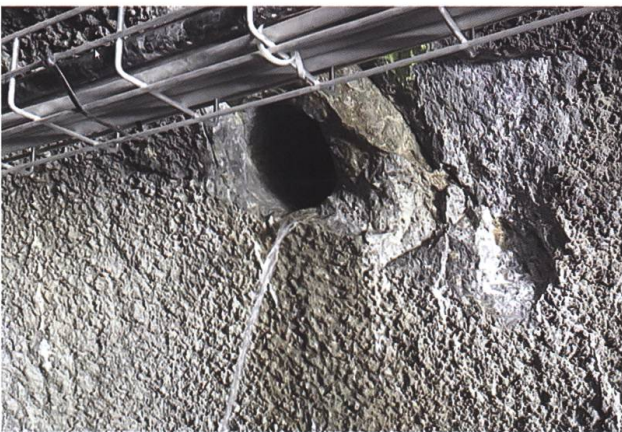
Fig. 10: Wasserführende Entlastungsbohrung im Spritzbetongewölbe des Aletschanges.

Aufgrund der Zunahme der Bewegungen der Felszonen über dem Tunnelportal, den auftretenden Rissen und Abplatzungen im Gewölbe hinter dem Ausgang und dem nordseitig unter zunehmendem Druck in den Tunnel austretenden Wasser (Fig. 10), wurde eine

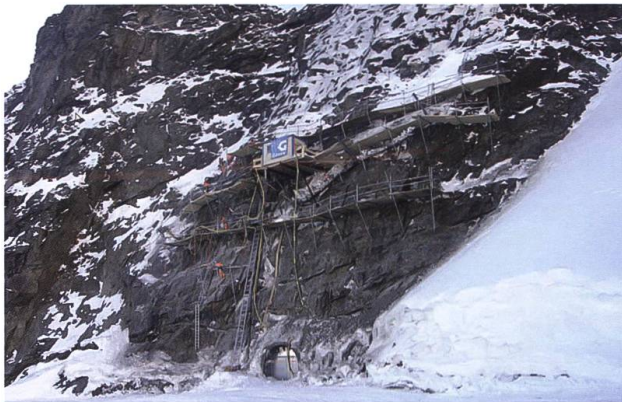
Fig. 11: Winterbaustelle oberhalb Aletschausgang zur Erstellung der permanenten Verankerungen.

umfassende Felsicherungsmaßnahme mittels 15 m langen Litzenankern zur aktiven Stabilisierung der gesamten betroffenen Felszone über dem Aletschausgang projektiert und im Winter 2007/2008 ausgeführt (Fig. 11).

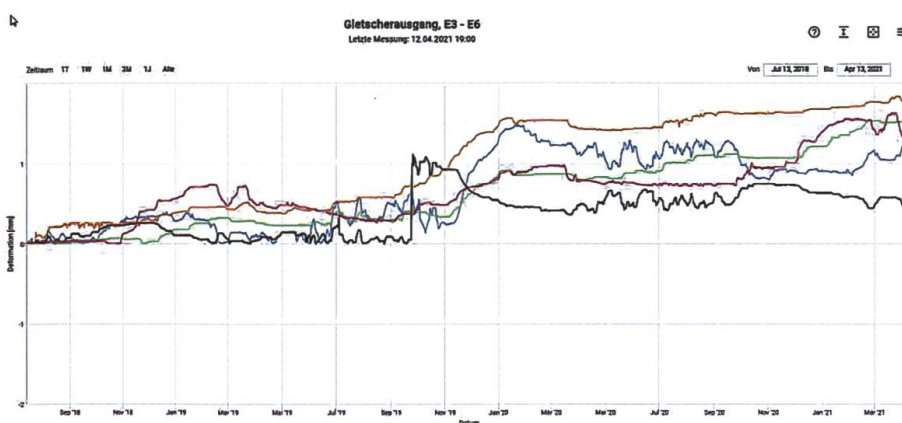
Fig. 12: Ausschnitt der Aufzeichnung der Messresultate der Extensometer.

Die Extensometer zeigen leichte Deformationen im Bereich von 1 bis 2 mm (Fig. 12). Die Ankerkräfte bleiben bisher konstant. Der Zustand der Ankerköpfe wird periodisch überprüft (Fig. 13); dabei werden auch der Zu-

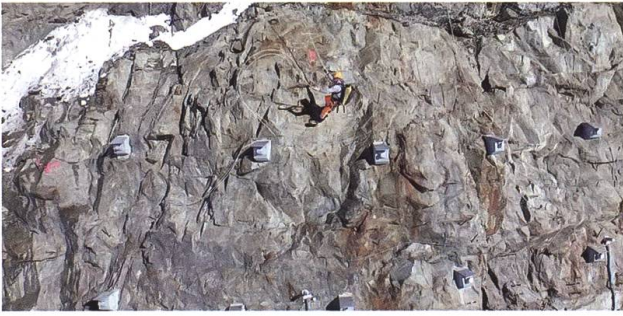
Fig. 13: Überprüfung der Ankerköpfe durch den Geologen.

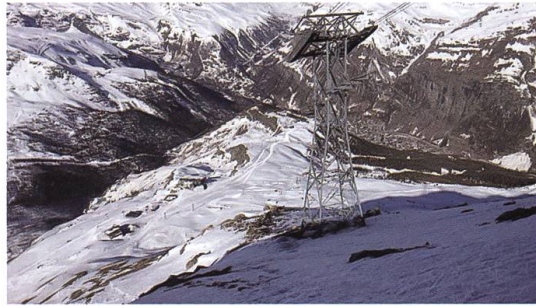
Fig. 14: Situation und Ansicht Mast 1 der Rothornbahn.

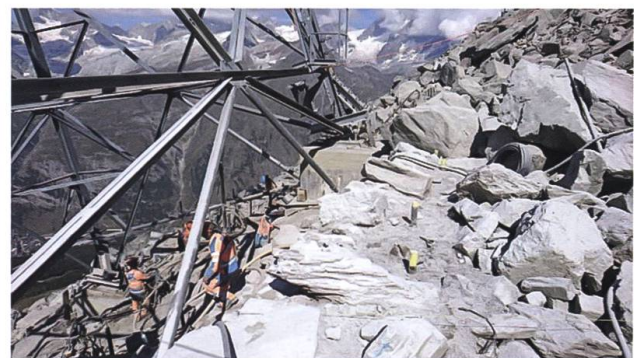
Fig. 18: Ansicht der Baustelle mit Mastfundament und Bohrungen im Vordergrund.

den Fundamenten mit 117, bis zu 15 m tiefen Injektionsbohrungen mit einem Raster von 1 bis 2 m Abstand stabilisiert (Fig. 18 bis 21). Damit sollte im Untergrund ein monolithischer Zementkörper erzeugt werden, der die Hohlräume mit Zement stabilisieren und quasi den fehlenden Permafrostkörper (Lockergestein mit einer Eismatrix) ersetzen sollte. Insgesamt wurden 1'300 Bohrmeter abgeteuft und fast 600 Tonnen Mörtel injiziert.

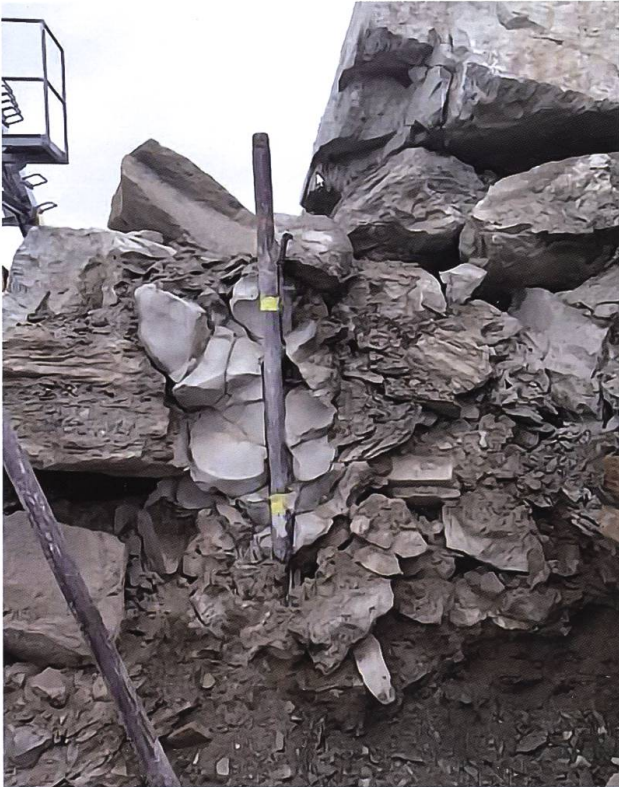
Fig. 21: Injektionssäule (hellgrau) in den Hohlräumen des Blockschuttes am Rand der Aushubkante.
