# Wiederherstellung der evangelischen Kirche in Oberwinterthur : Architekten Kellermüller & Hofmann, Zürich und Winterthur

Renovation der romanischen Kirche in Oberwinterthur, 1932–1933

Architekten Kellermüller und Hofmann BSA, Zürich und Winterthur

## Wiederherstellung der evangelischen Kirche in Oberwinterthur

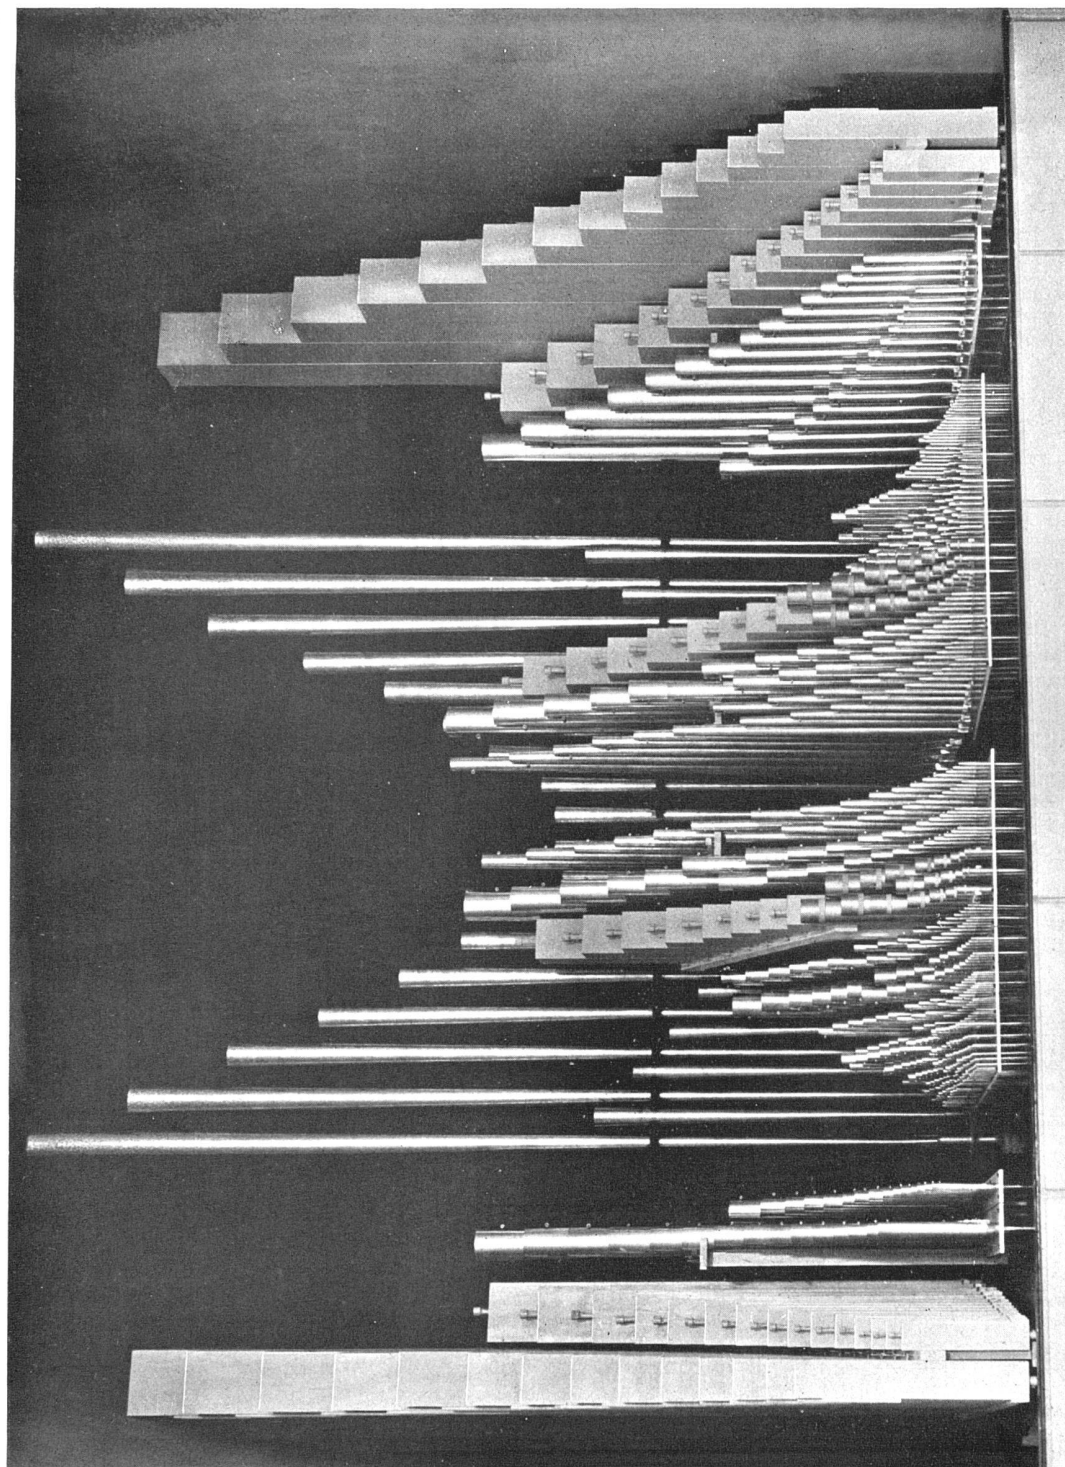
Es ist dies unseres Wissens die erste Orgel, die keine lediglich dekorative Prospektpfeifen, sondern lauter tönende Pfeifen in ihrer technischen Form zeigt, ein wichtiger Schritt zur architektonischen Sauberkeit im Kirchenbau und zur Ueberwindung lediglich dekorativer sinnleerer «Sakralformen». Im Hintergrund der Pfeifen, durch seinen dunkelgrünen Anstrich kaum sichtbar, der Schwellkasten. Ersteller der Orgel: Metzler & Co., Dielikon. Die Orgel umfasst 24 Register und rund 2000 Pfeifen, davon sind etwa die Hälfte sichtbar.

Wiederherstellung der evangelischen Kirche in Oberwinterthur Die neue Orgel im Chor der Kirche  
Architekten Kellermüller & Hofmann BSA, Zürich und Winterthur

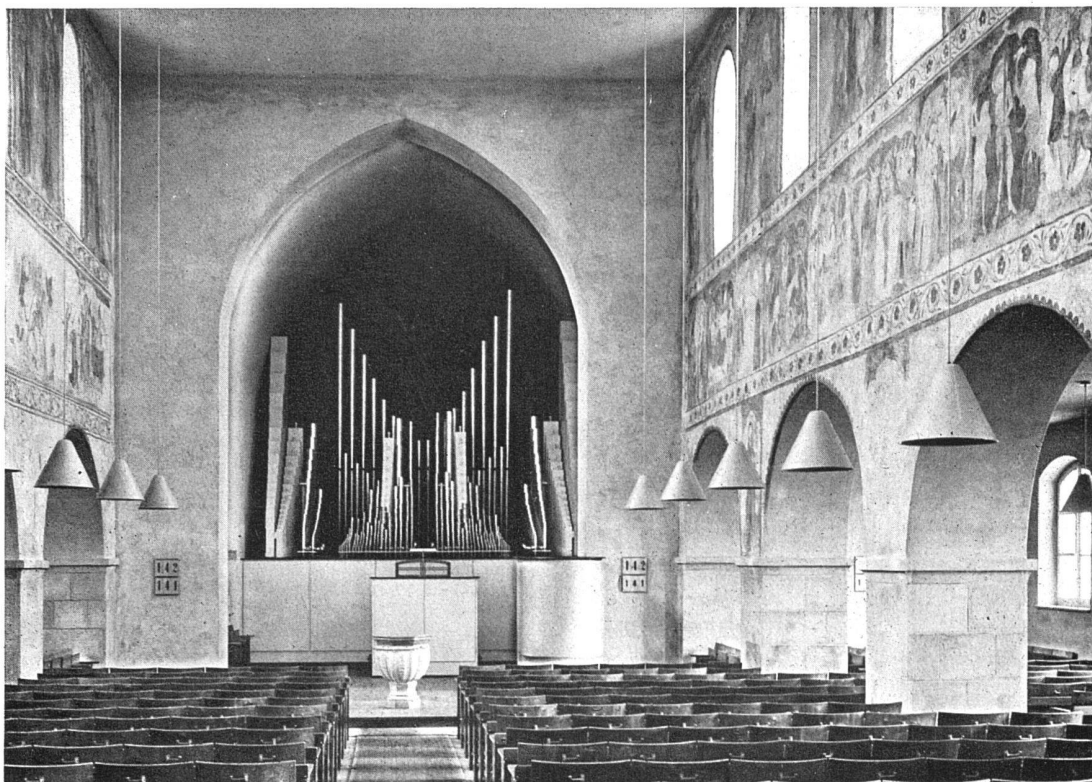
Blick gegen den Chor mit sichtbar aufgestellter Orgel und schlichter Betonkanzel

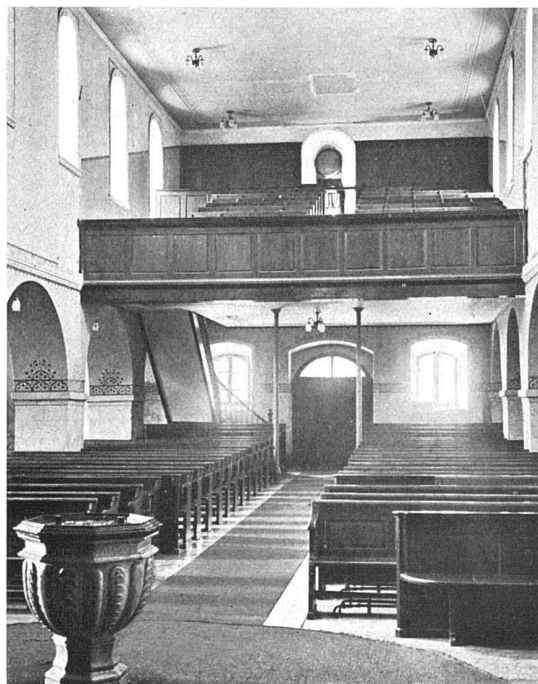
Zustand Juli 1932 vor der Renovation, links die jetzt entfernte Westempore, rechts Chor
