Artikel: "Les Saules", villa de M. F.Gallay, Collonge-Bellerive près Genève :
architecte Maurice Braillard
Autor: [s.n.]
DOI: <https://doi.org/10.5169/seals-86443>

«Les Saules», villa de M.
 F. Gallay, Collonge-Bellerive
 près Genève
 Maurice Braillard, architecte FAS
 Conseiller d'Etat, Genève

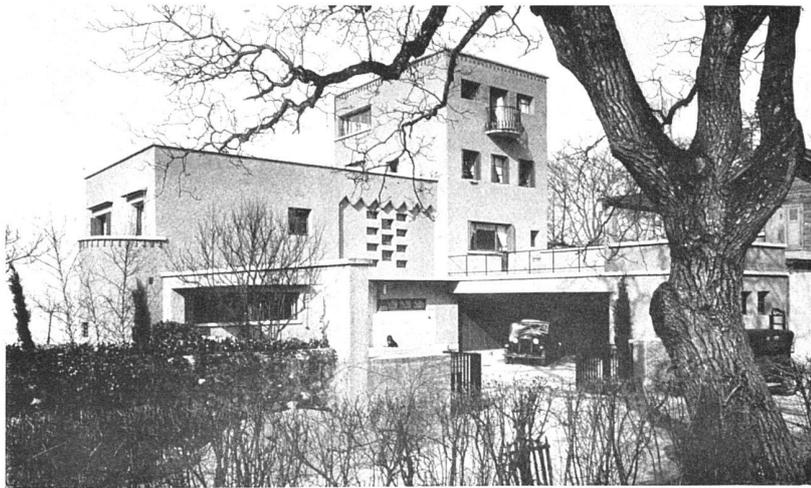
Villa «Les Saules» à Collonge-Bellerive
 Maurice Braillard, arch. FAS, Genève
 Façade sur le lac
 en bas: Façade d'entrée

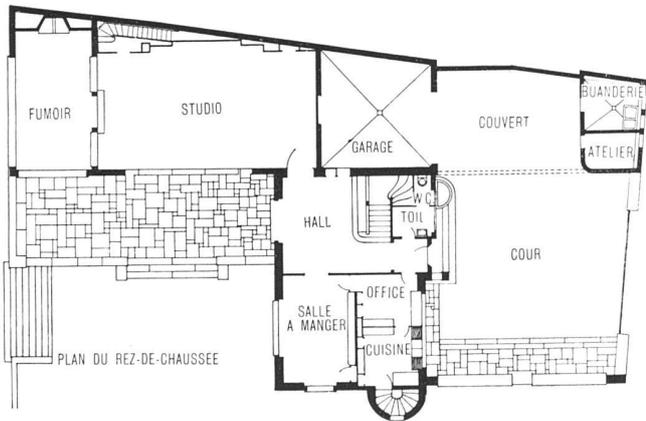
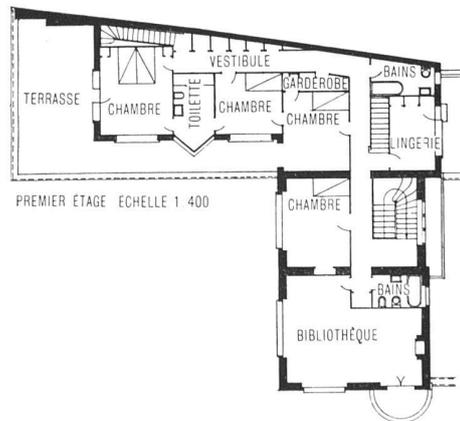
presque entièrement vitrées, afin de faire bénéficier, dans la plus grande mesure possible, du magnifique panorama. Le sol, la cuisine, l'office, les W.C. et chambres de bains sont en carrelage. Les autres pièces sont couvertes de linoléum sur chape felsénite. La grande salle d'agrément et la véranda ont un plafond lumineux formé de glaces dépolies ornées de dessins transparents.
