Artikel: Stall und Scheune im Landheim "Erlenhof" bei Reinach : erbaut von Ernst Egeler, Architekt BSA Basel
Autor: [s.n.]
DOI: <https://doi.org/10.5169/seals-25709>

Stall und Scheune im Landheim «Erlenhof» bei Reinach

Erbaut von Ernst Egeler, Architekt BSA, Basel

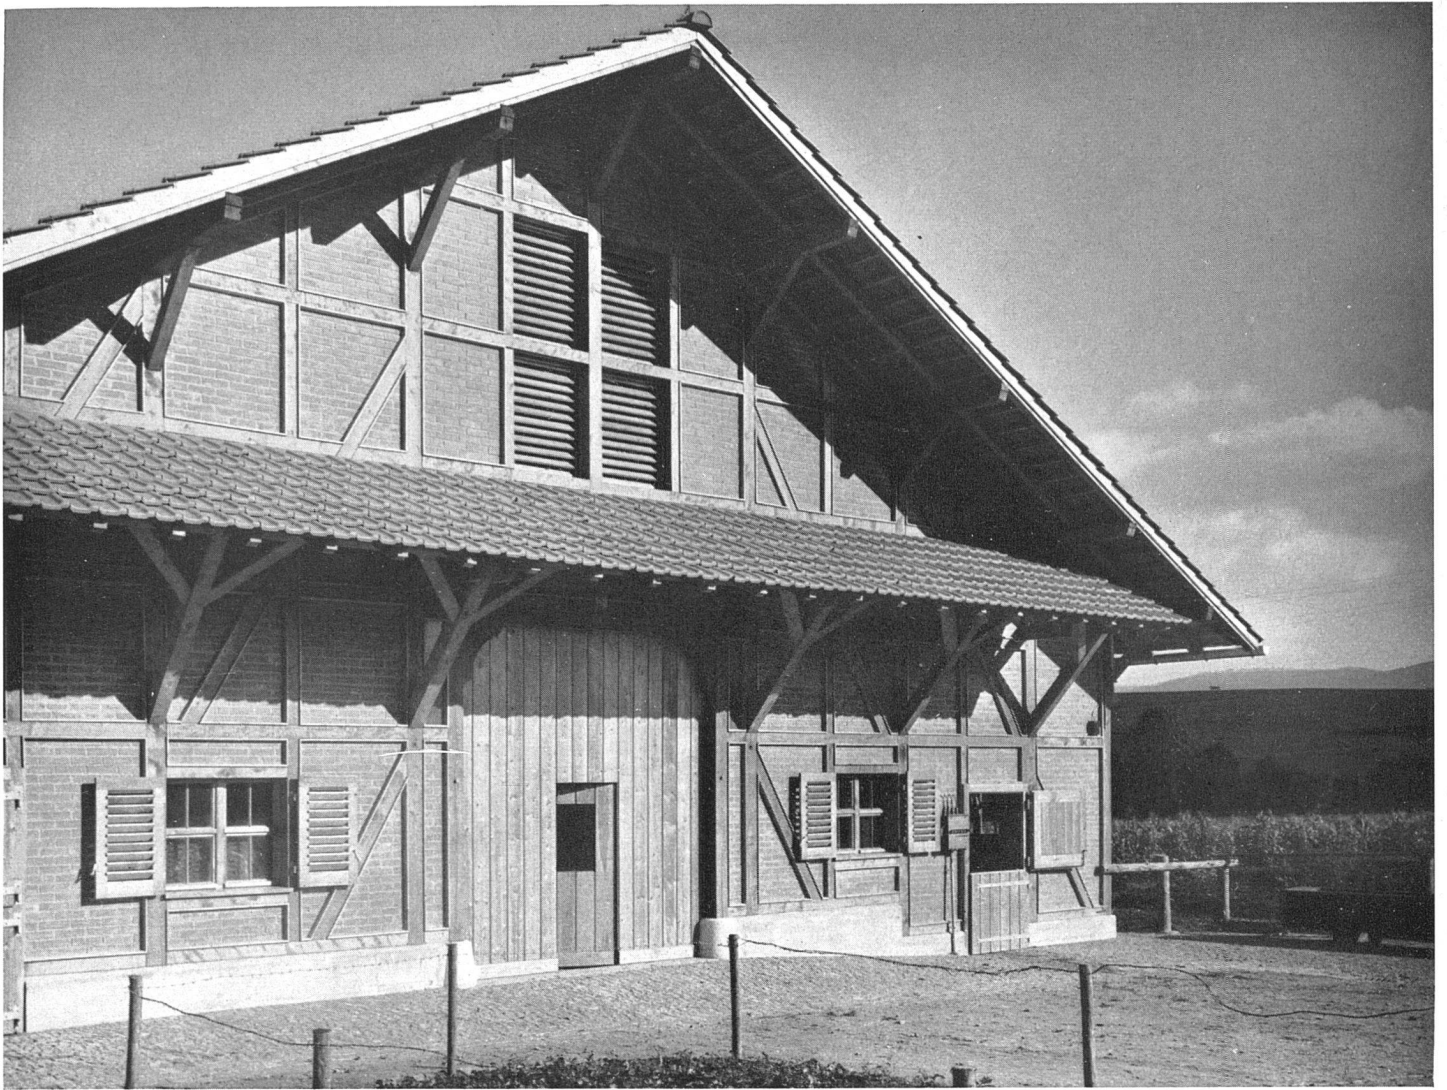
Westliche Giebelfront, unverputzter Riegelbau

Die Fundamente sind in Stampfbeton, die Sockel in Sichtbeton ausgeführt. Eine Riegelkonstruktion, mit sichtbarem Backsteinmauerwerk ausgefacht, gibt dem Bau seinen besonderen Charakter. Den Winddruck nehmen die schräggestellten Pfosten in der Vorhalle auf.

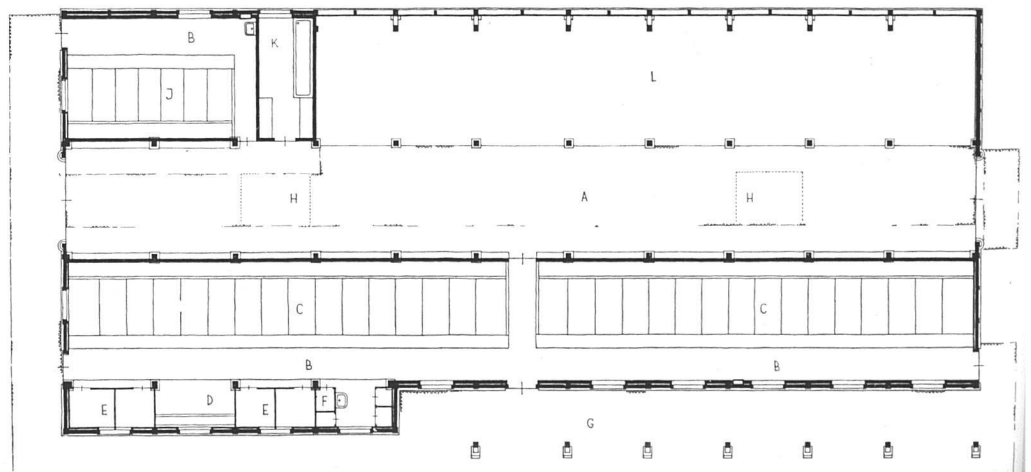
Stallgeschoß 1:300

- A Tenn
- B Stallgang
- C Großviehläger (32 Stück)
- D Kälberläger
- E Kälberboxen
- F Strohabwurf
- G Offener Schopf
- H Heuaufzugsöffnung
- J Rinderläger
- K Milchammer
- L Heuboden

Der Großvieh- und Kälberstall ist nach Süden orientiert, der kleine Rinderstall nach Westen. Die Längsdurchfahrt ermöglicht einen leichten und bequemen Betrieb. Im Tenn können sechs Fuder Heu untergebracht werden. Ein automatischer Zangenaufzug sorgt für rasches Abladen und Verteilen des Heues in den höheren Lagen. Der Stall hat sich im Sommer als kühl und im Winter warm erwiesen. Die Lüftung funktioniert ausgezeichnet.
