Artikel: Transformation de l'aula de l'Université de Genève : réalisé en 1944 par Jean Ellenberger, architecte SIA, Genève
Autor: [s.n.]
DOI: <https://doi.org/10.5169/seals-26354>

Transformation de l'aula de l'Université de Genève

Réalisée en 1944 par Jean Ellenberger, architecte SIA, Genève

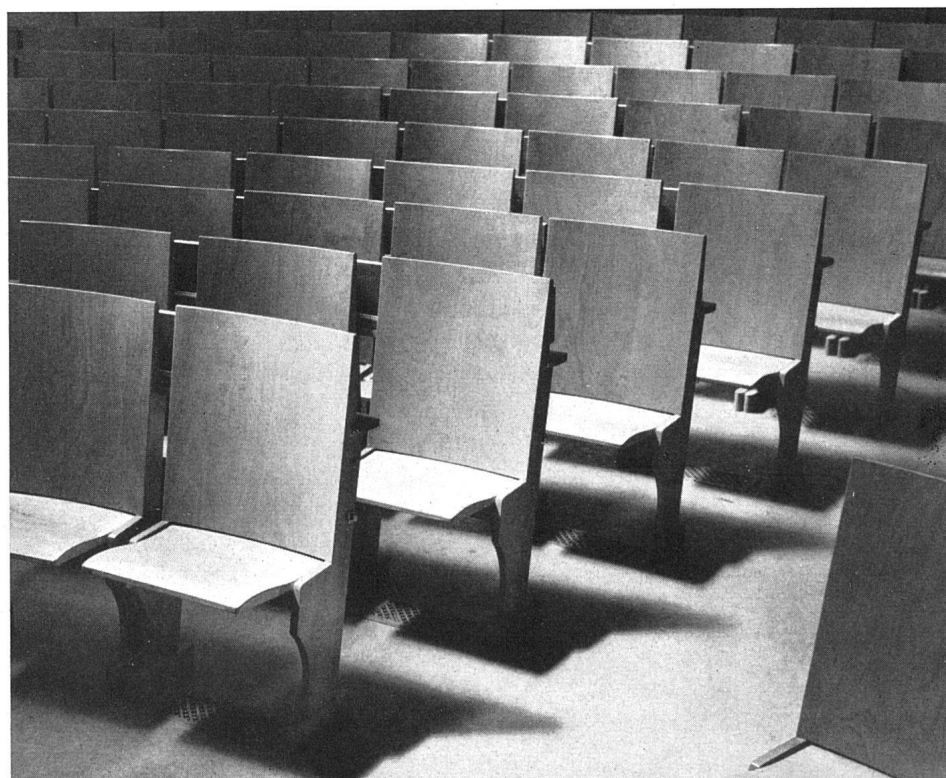
Les sièges exécutés en bois de hêtre

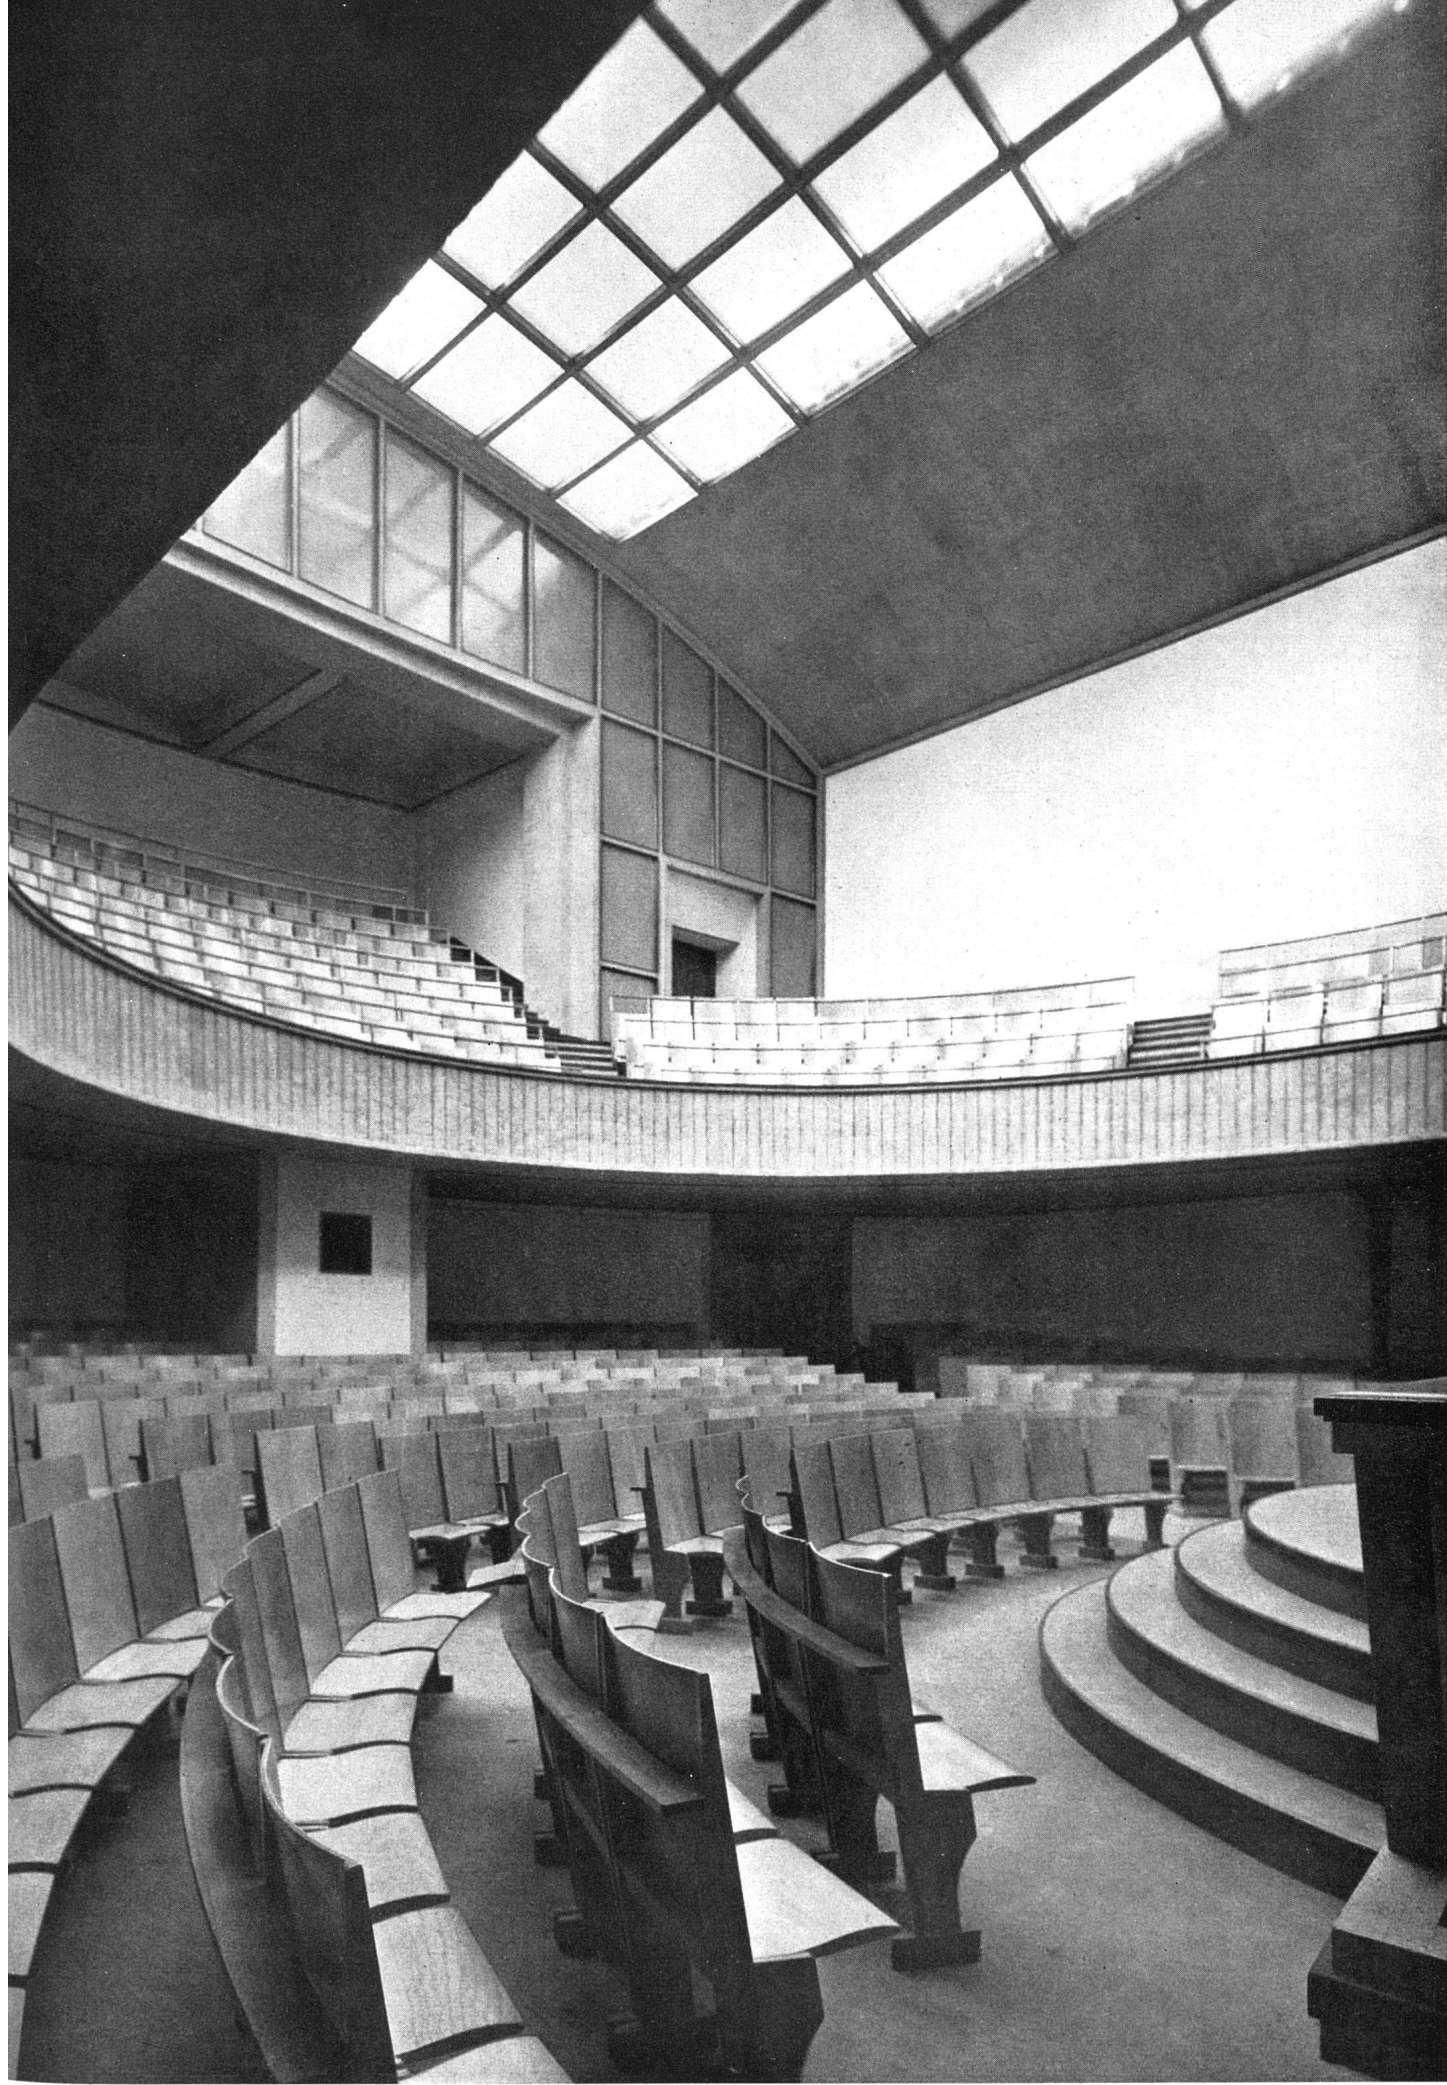
sur le parterre et le balcon. La balustrade est exécutée en béton apparent, les panneaux de recouvrement du mur de fond et du plafond sont en eplaqué (bois de hêtre)
Photo: Boissonnas, Genève

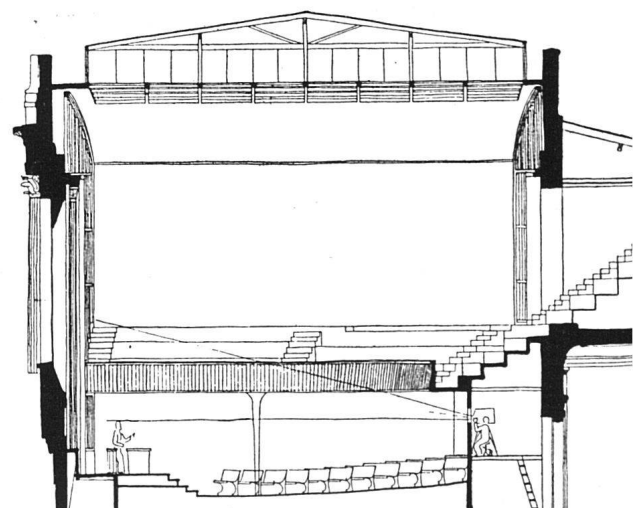
Coupe en long, nouvel état

Construction exécutée en 1944 sous le signe de l'économie du fer et du ciment. L'étape de démolition a libéré totalement l'ancienne salle de son sol, ses parois, ses galeries et son toit. Il s'agit donc d'une reconstruction totale. Le plafond, soutenant le toit et la lunette, est formé d'une voûte autoportante sur six appuis, épaisseur 6 cm., portée 20 m., surface 330 m², flèche 2 m., 900 kgs. de fer et 20 m³ de béton. La galerie est aussi sur six appuis, en hexagone avec quatre grands sommiers porteurs et des consoles en balancier. Le

sol et la lunette sont en bois. Les grilles des frontons formées de jambettes de béton, remplissage et mobilier en bois de hêtre. Sol linoléum. 800 places, podium transformable. Chauffage à air chaud pulsé. Eclairage indirect dans la lunette et éclairage de compensation sous la galerie. Ecran et tableau noir dissimulés, cinéma etc. Dans les anciennes baies rendues rectangulaires, trois vitraux d'Alexandre Cingria. Collaborateurs: MM. L. Meisser, ingénieur SIA, pour le béton armé, et le Prof. Ls. Villard, architecte SIA, pour l'acoustique.
