Zeitschrift: **Das Werk : Architektur und Kunst = L'oeuvre : architecture et art**

Hotel Belmont in Montreux

1946, Gorjat & Baehler, Architekten, Lausanne

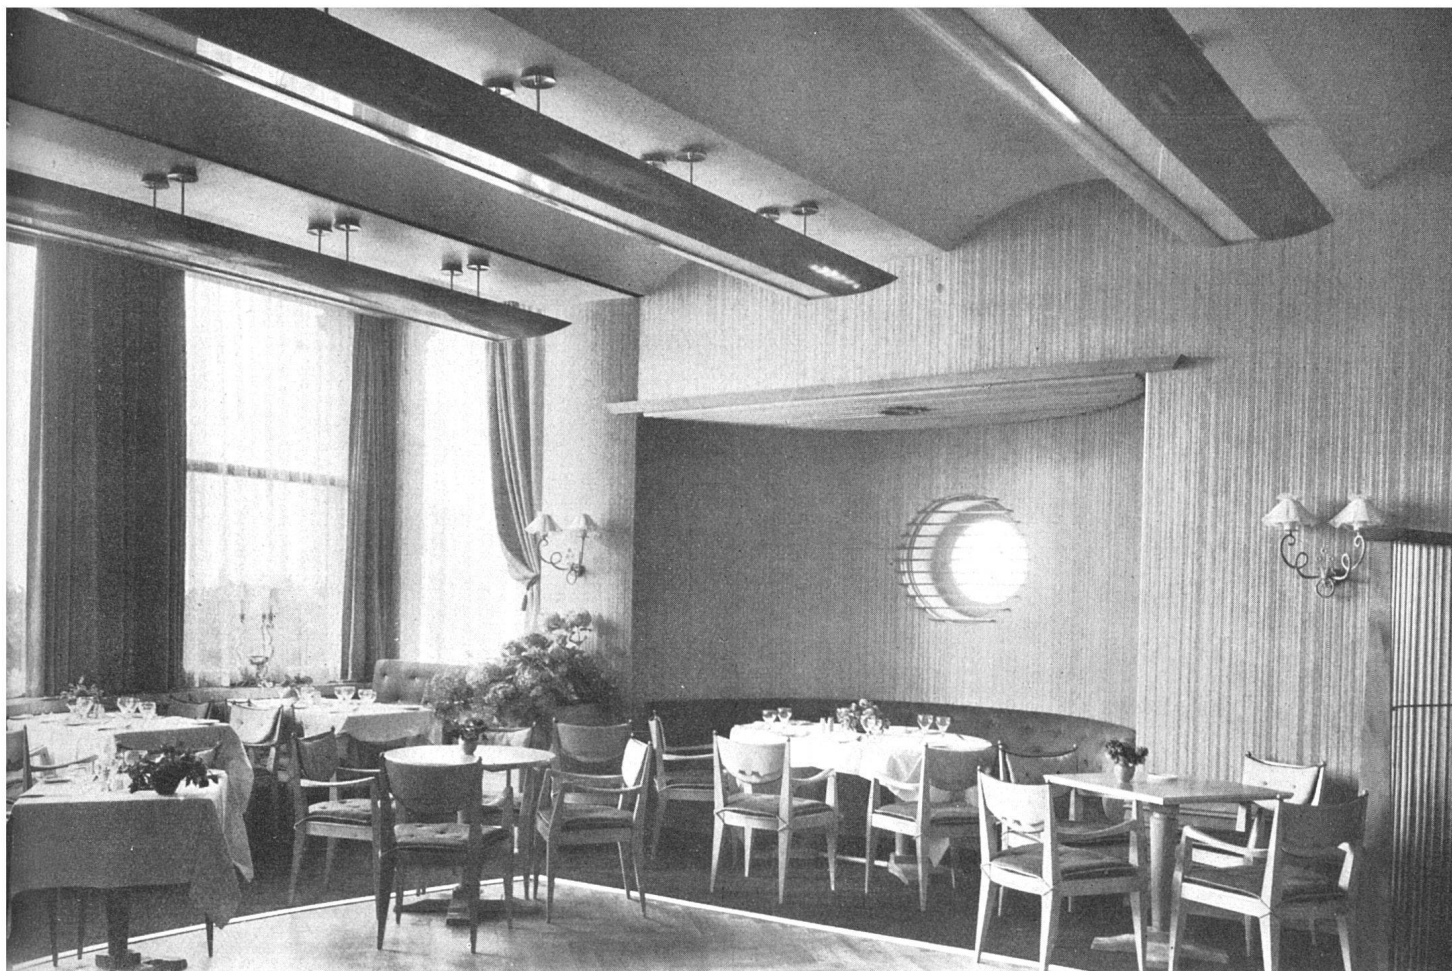
Grill-Restaurant, neue Möblierung in hellem Holz mit hellblauen Stoffbezügen / Le grill restaurant; nouveaux meubles en bois clair, tendus de tissu bleu clair / Grill-restaurant with new furniture of clear wood and pale blue material

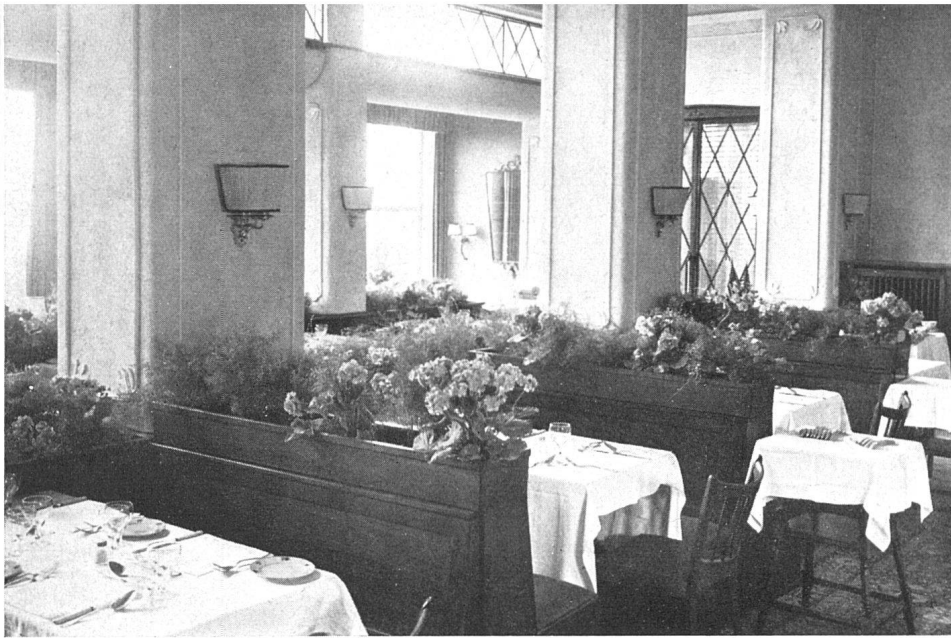
Speiserestaurant mit Durchblick nach der Terrasse / Vue du restaurant donnant sur la terrasse / View through the restaurant

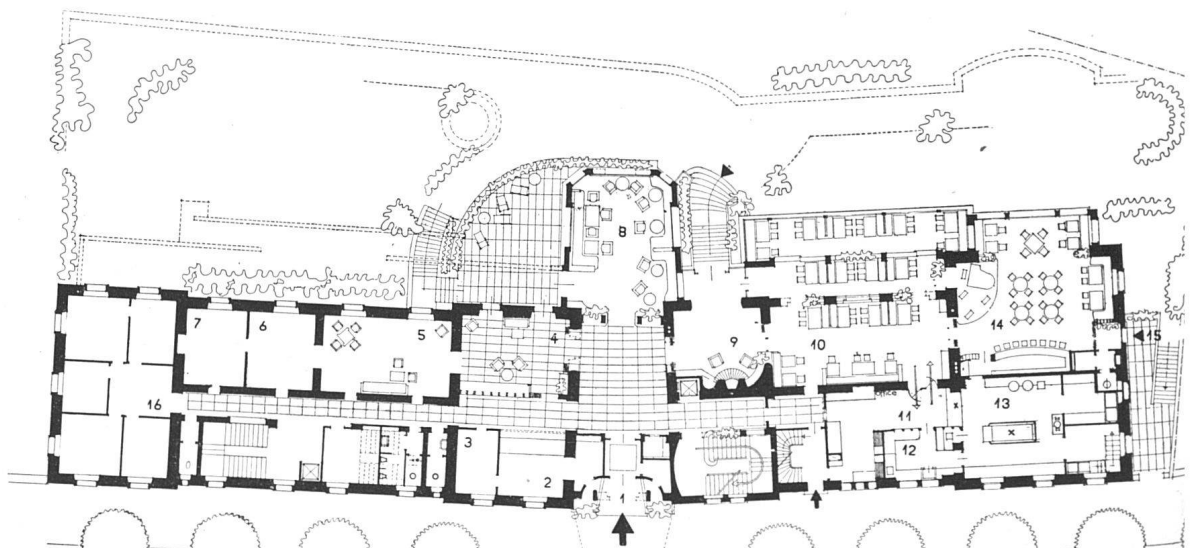
Erdgeschoß 1:500 nach dem Umbau / Le rez-de-chaussée après la transformation / Remodelled ground floor

| 1 Eingang | 5 Salon | 9 Rauchzimmer | 13 Küche |
| 2 Réception | 6 Schreibzimmer | 10 Speisesaal | 14 Grill-Restaurant |
| 3 Büro | 7 Bibliothek | 11 Office | 15 Eingang Grill-Restaurant |
| 4 Halle | 8 Veranda (Cosy corner) | 12 Patisserie | 16 Wohnung des Direktors |

Der Haupteingang zwischen dem alten und dem neuen Gebäudeteil wurde in der Achse belassen. Äußerst geschickt ist die offene kreuzförmige Raumerweiterung der Eingangshalle in den alten Mauern vorgenommen. Durch das ur-

sprüngliche, überdimensionierte Fumoir, das in eine intime Halle, den «Cosy corner» verwandelt wurde, erblickt der eintretende Gast den Genfersee. Seitlich ist die Halle durch das neue kleine Fumoir mit offenem Kamin und einem kleinen Salon erweitert. Auf diskrete Art haben es die Architekten verstanden, dem Lieblingswunsche des Hoteliers nach einem großen, axialen Durchblick Rechnung zu tragen. Die Durchgangsöffnungen der einzelnen Räume sind nicht ausgerichtet und durch bunte Vorhänge teilweise geschlossen. Das allein genügt, um der offenen Raumfolge die dogmatische Axialität und Starrheit zu nehmen. Da die einzelnen Räume ihre eigene architektonische Note tragen, wird der Raumdurchblick sehr lebendig und überraschend. Der Speisesaal «suivant une formule panoramique» zeigt eine Art vertikal gestaffelter Speisewagenbestuhlung. Die Tische sind separiert und haben freien Ausblick auf den Genfersee. Der alte Speisesaal wurde unterteilt; auf der Straßenseite wurden die neue Küche und auf der Seeseite ein Grillrestaurant eingebaut, das, weil auch von Passanten benützt, einen separaten Eingang besitzt. Das kleine Dancing ist von den übrigen Gemeinschaftsräumen angemessen distanziert. Leider ist es schwer, die Vielfalt der offenen Raumbeziehungen, die ein besonders positives Charakteristikum dieses Hotels sind, photographisch wiederzugeben.
