Artikel: Schuhfabrik Bata, Möhlin : 1930/1950, Hannibal Naef, Architekt SIA, Zürich
Autor: [s.n.]
DOI: <https://doi.org/10.5169/seals-29036>

Schuhfabrik Bata, Möhlin

1930/1950, Hannibal Naef, Architekt SIA, Zürich

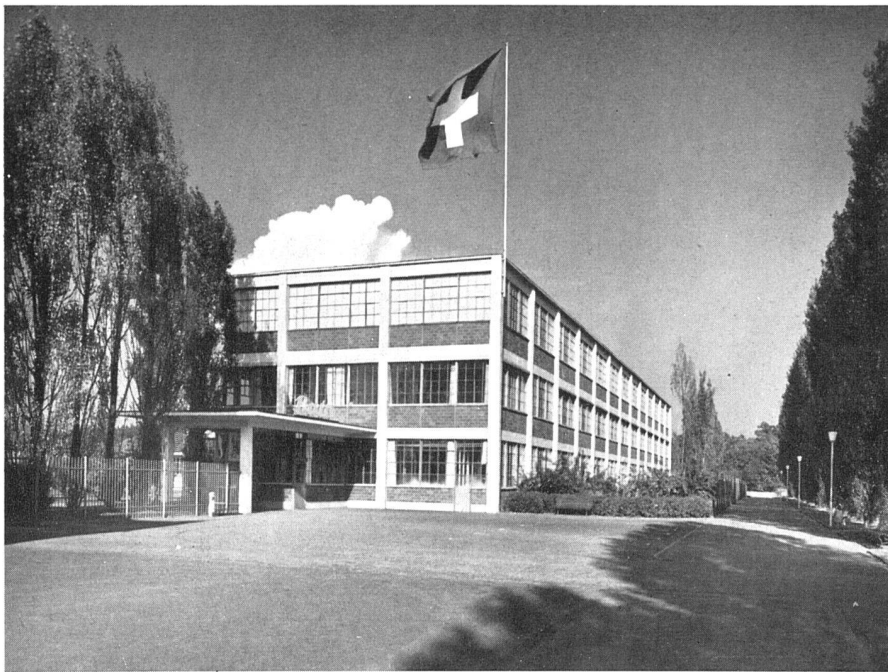
Fabrikgebäude mit Portierloge. Eisenbetonskelett mit roten Backsteinbrüstungen | Le bâtiment de l'usine et la loge du portier. Ossature en béton avec contre-cœurs en brique rouge | Factory building with doorkeeper's lodge. Reinforced concrete girders with red brick facing

Die mehrstöckigen Fabriktrakte bestehen aus einem Eisen- betonskelett (Achismaß 6,15 × 6,15 m), ausgefacht mit 12-cm-Isoliersteinen, unverputzt. Alle Eisenfenster sind einfach verglast. Die Trennwände in den Büros bestehen
