Schuhfabrik Bata, Möhlin : 1930/1950, Hannibal Naef, Architekt SIA, Zürich

Schuhfabrik Bata, Möhlin

1930/1950, Hannibal Naef, Architekt SIA, Zürich

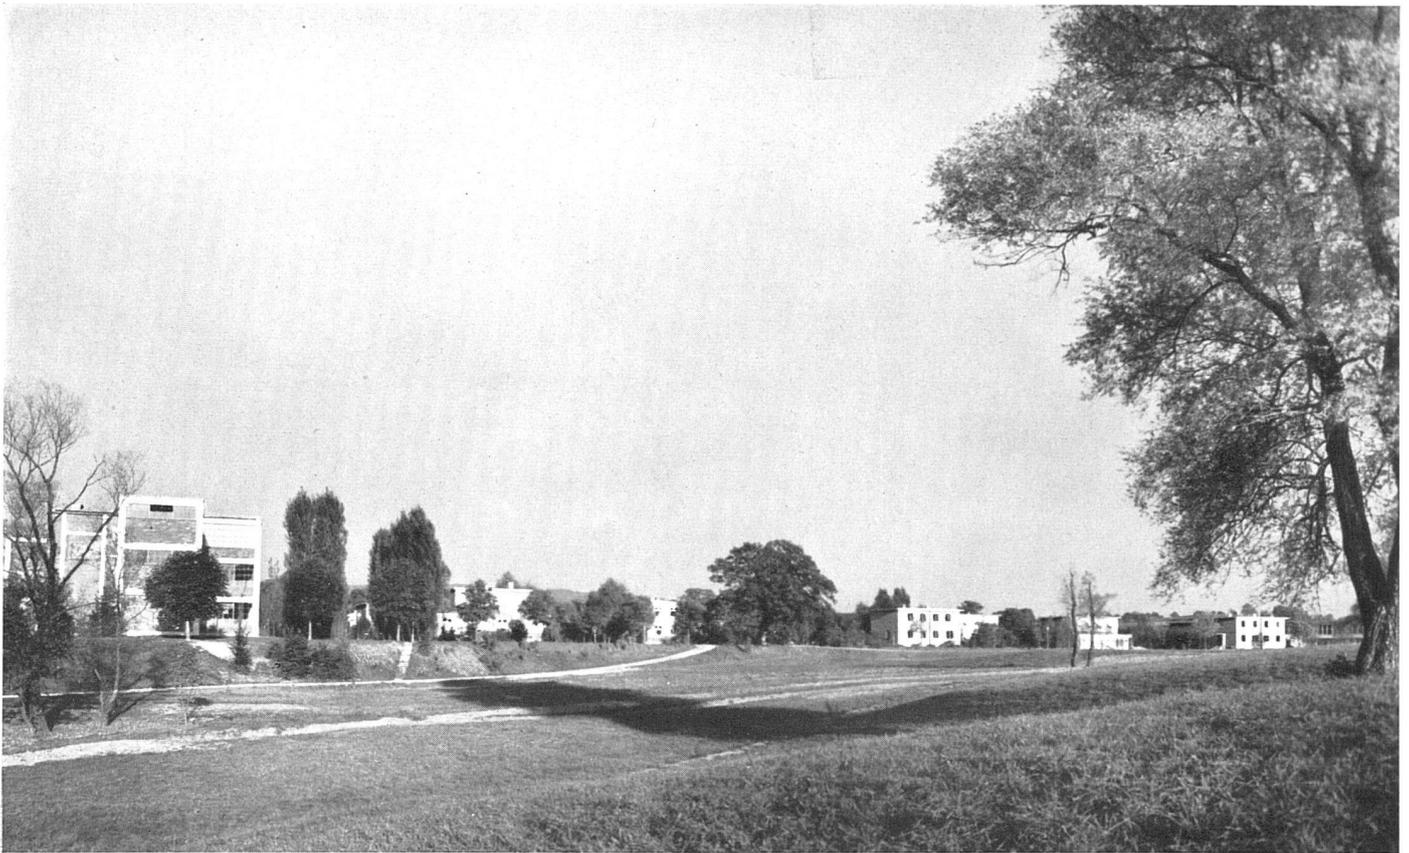
Ansicht der Fabrik und Siedlung vom Schwimmbad | Vue de la fabrique et de la colonie, prise du bassin de natation | View of factory and estate from the swimming pool
 Photo: Hugo P. Herdeg SWB, Zürich

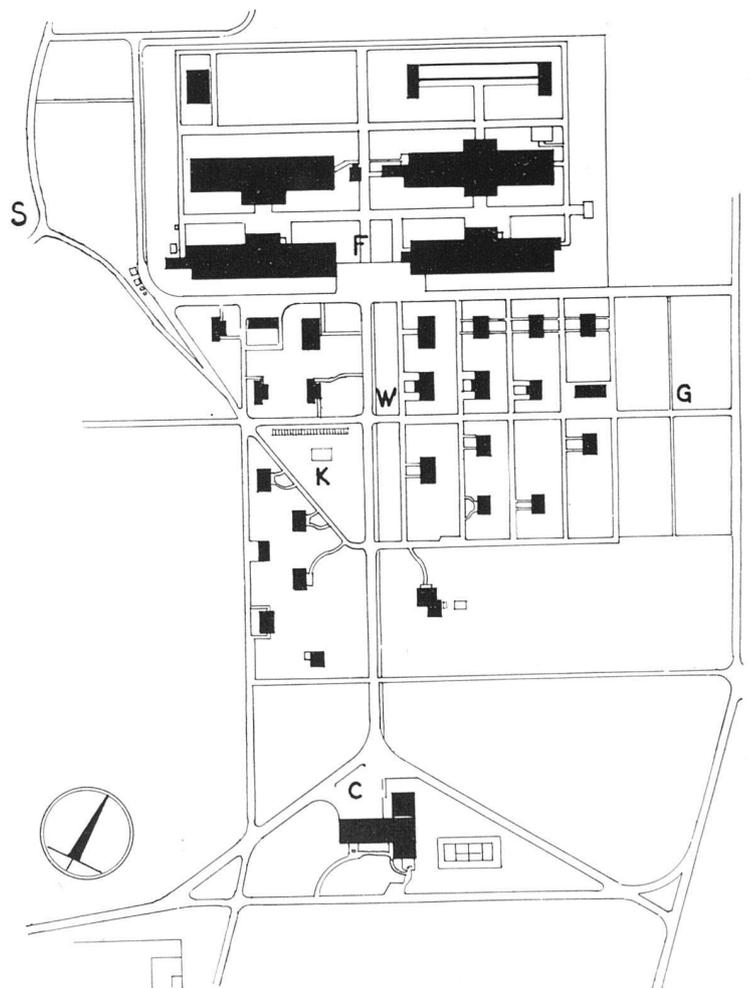
Situation 1:4000

F Fabrikgebäude
W Wohnbauten
G Gemüseärten

C Clubhaus
S Schwimmbad
K Kinderspielplatz

Die Leder- und Gummifabriken der Bata Schuh AG. liegen im Norden von Möhlin-Ryburg, begrenzt vom bewaldeten Rheinufer und flankiert von offenen Wiesen und Acker- gelände. Die Anlage besteht aus ein- bis dreigeschossigen Fabrikbauten. Südlich liegen die Wohnkolonie, das Club- haus mit Läden und, am Rande der Anlage, die Sport- anlagen und das Schwimmbad.

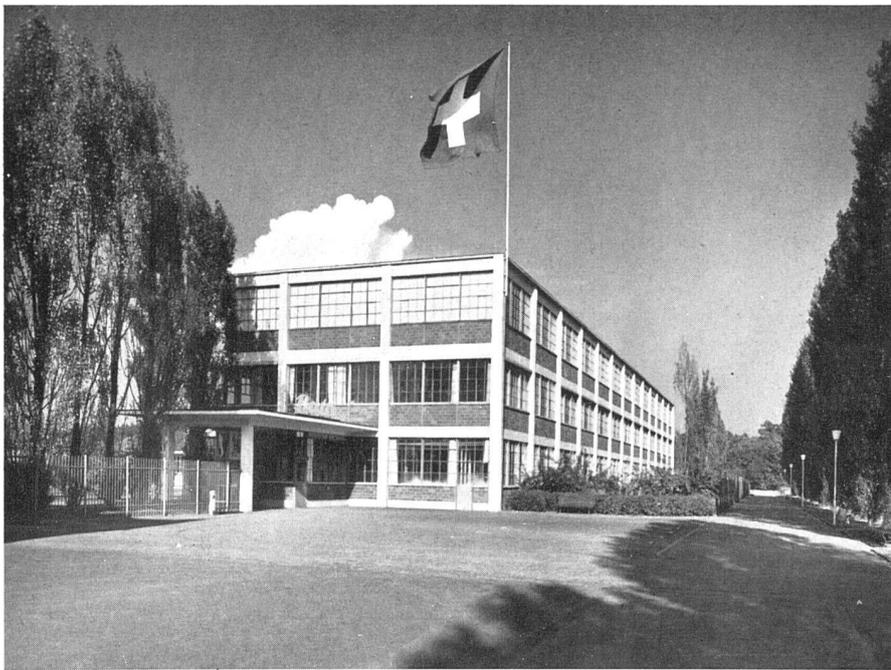
Fabrikgebäude mit Portierloge. Eisenbetonskelett mit roten Backsteinbrüstungen | Le bâtiment de l'usine et la loge du portier. Ossature en béton avec contre-cœurs en brique rouge | Factory building with doorkeeper's lodge. Reinforced concrete girders with red brick facing

Die mehrstöckigen Fabriktrakte bestehen aus einem Eisen- betonskelett (Achismaß 6,15 × 6,15 m), ausgefacht mit 12-cm-Isoliersteinen, unverputzt. Alle Eisenfenster sind einfach verglast. Die Trennwände in den Büros bestehen

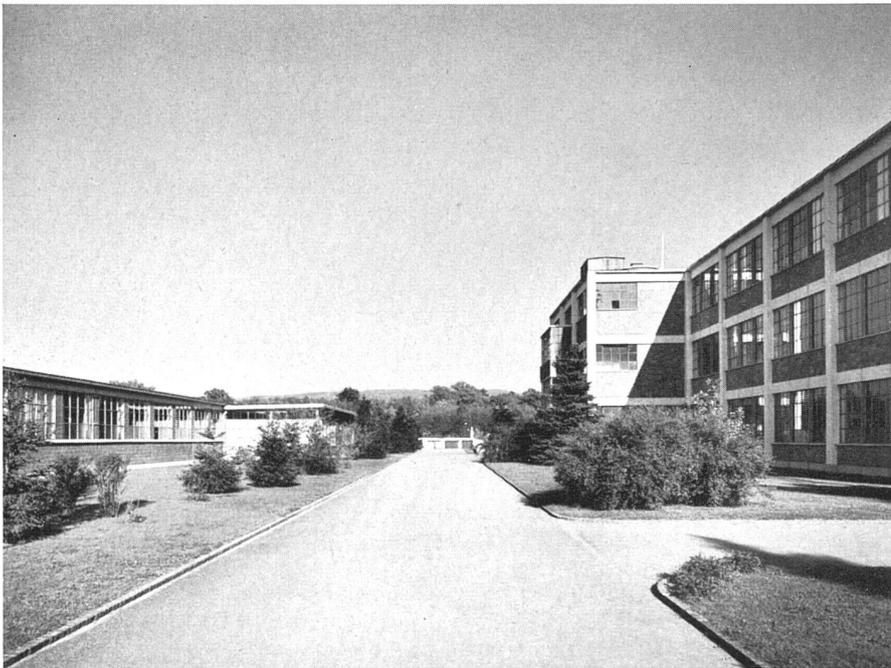
Rechts Fabrikbau, links Werkstattpavillon im Grünen | A droite l'usine, à gauche atelier entouré de verdure | Right, factory building; left, workshop among the trees

durchwegs aus Glas; die Böden sind mit Korkparkett be- legt. Die Unterteilung der Lager im Erdgeschoß besteht aus weitmaschigem Drahtgeflecht. Die erdgeschossigen Pavil- lons sind in Eisenskelett erstellt, mit 12-cm-Isoliersteinen ausgefacht, außen unverputzt.

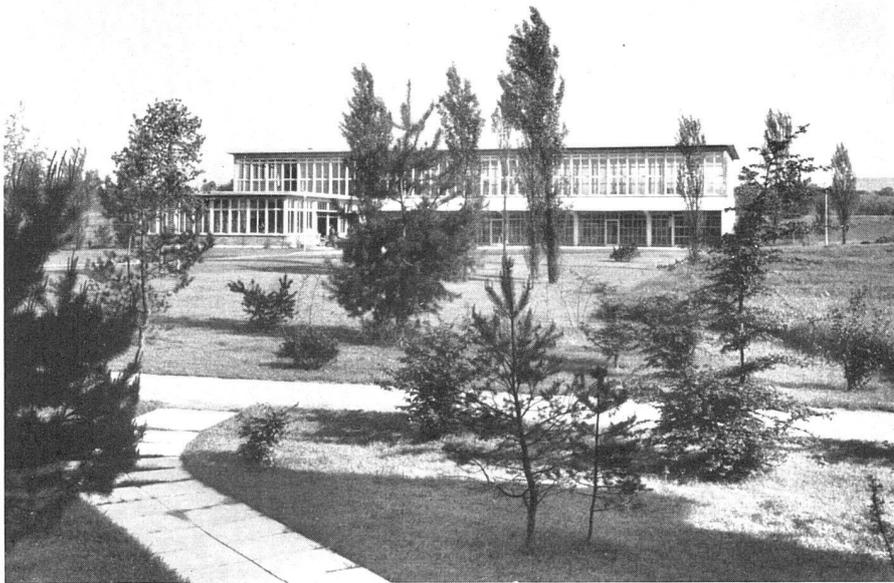
*Clubhaus, Ansicht von Westen. Erdgeschoß mit Tea-Room und Läden, Obergeschoß Speisesaal | Le club vu de l'ouest. Rez-de-chaussée avec tea-room et magasins, réfectoire et salle à manger à l'étage | Club house, view from west. Ground floor with tea room and shops. First floor dining room
Photo: Atelier Eidenbenz SWB, Basel*

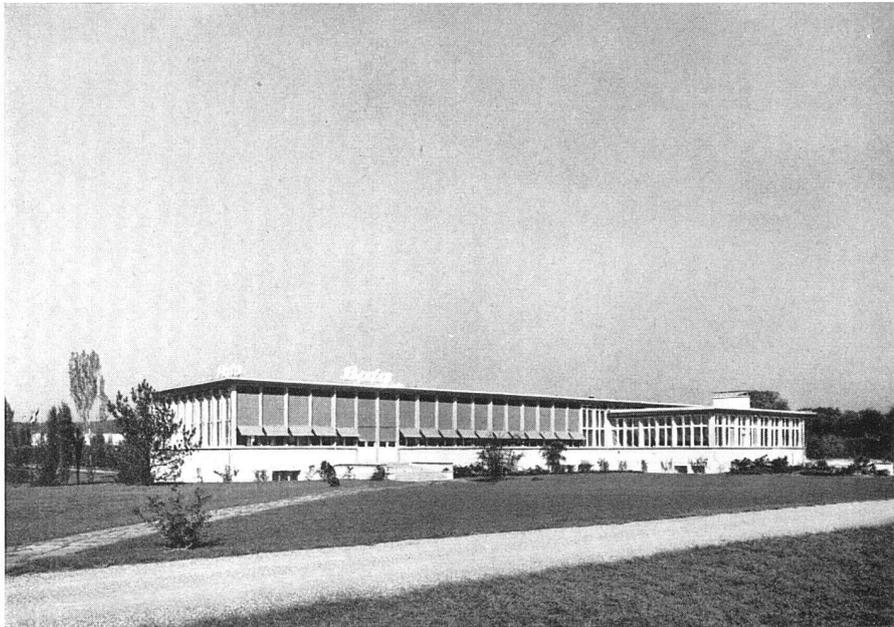
Clubhaus, Ansicht von Süden. Großer Saal mit Ausgang, rechts Konferenzzimmer und kleiner Saal | Le club. Façade sud. Grande salle et entrée, à droite la salle des conférences et la petite salle | Club house, view from South. Large club room with exit. At right conference room and smaller club room

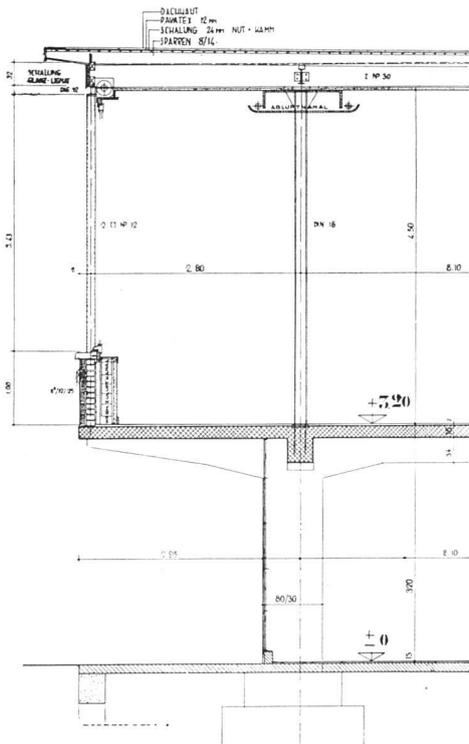
Konstruktionsdetail Clubhaus 1:100. Parterre Beton-, Obergeschoß Stahlskelett | Détail constructif du club. Rez-de-chaussée en béton, Etage ossature en acier | Club house construction detail. Ground floor concrete, upper floor steel girders

Das *Clubhaus*, erstellt 1949, bildet den südlichen Abschluß des Gesamtkomplexes und enthält Eßsäle mit Nebenräumen, einen Saal mit Filmvorführungsanlage für oft durchgeführte Filmabende, Konzerte und Theateraufführungen, Räume für Spiele, wie Tischtennis, Billard usw., Clubzimmer für Tennis- und Schachclub, eine Kegelbahn, Garderobenräume mit Bäder- und Duschanlage für die Tennisspieler und das Clubhauspersonal. Die Hauptküche mit Nebenräumen liegt im Erdgeschoß. Neben diesen Einrichtungen befindet sich hier ein Lebensmittelgeschäft sowie ein Herren- und Damen-Coiffeursalon für die Koloniebewohner. Der Hauptbau mit seiner freien Sicht nach allen Richtungen ist im Erdgeschoß in Eisenbetonskelett, im Obergeschoß in Stahlskelett ausgeführt. Die Kanäle für Warmluft und Klimaanlage laufen im großen Saal in der Brüstung ringsum.

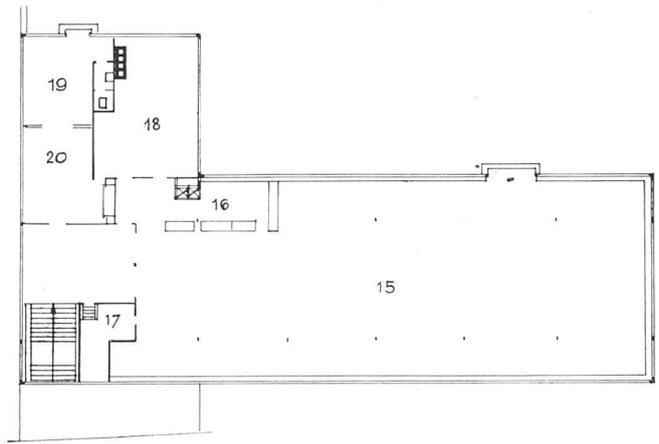
Grundriß Clubhaus, Obergeschoß 1:500 | Premier étage du club | Club house plan, upper floor

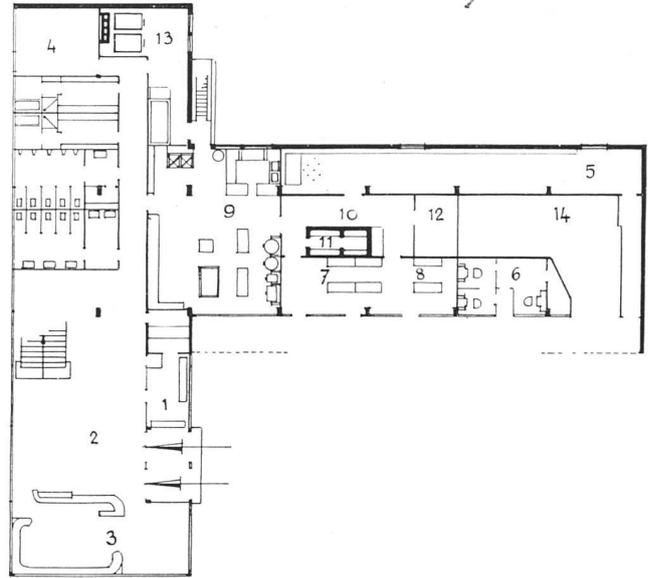
Grundriß Clubhaus, Erdgeschoß 1:500 | Rez-de-chaussée du club | Club house, ground floor

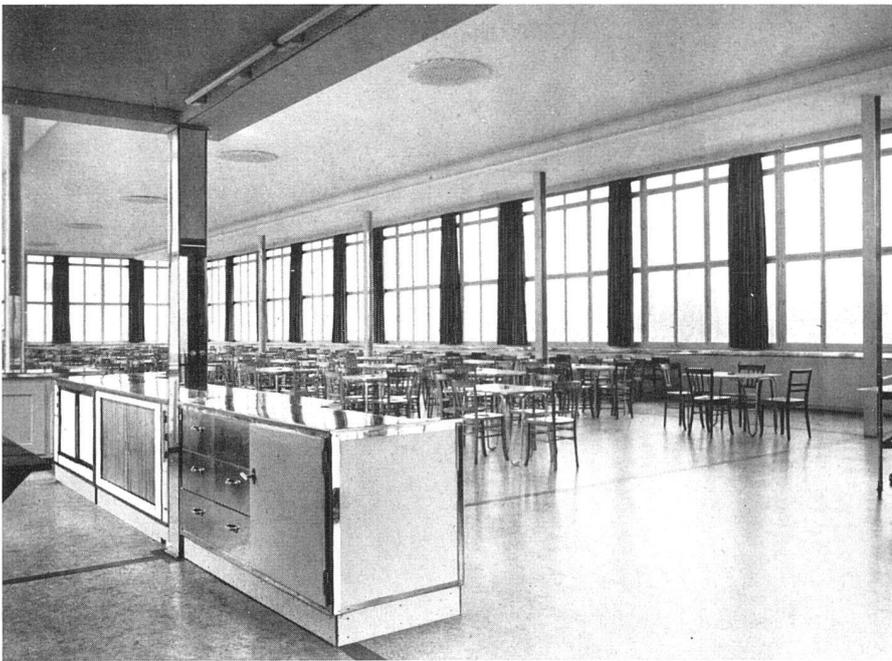
*Großer Saal. Beleuchtung indirekt |
Grande salle. Eclairage indirect |
Large club room. Indirect lighting
Photo: A. Hoffmann, Zürich*

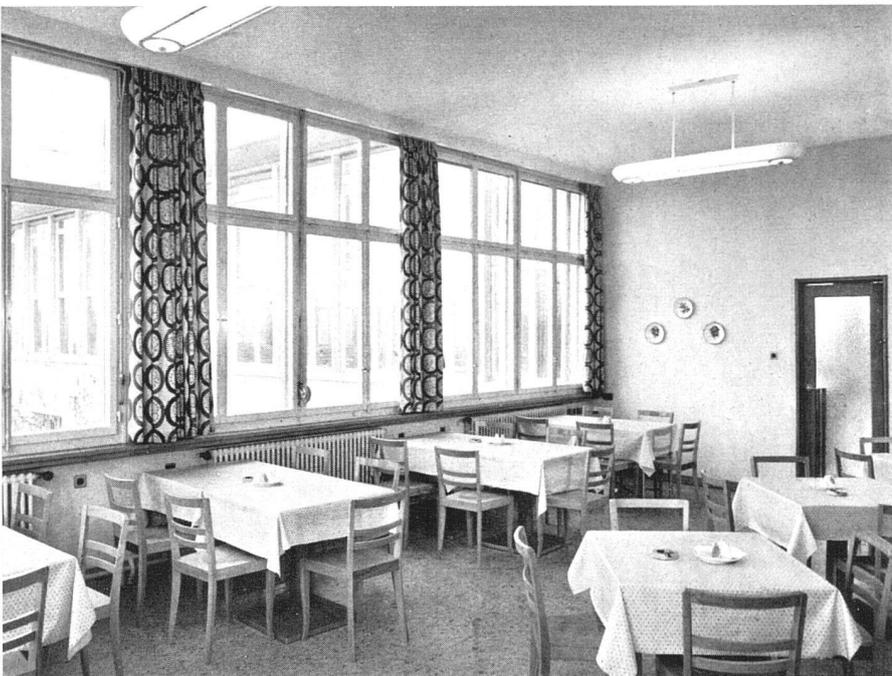
*Kleiner Saal (Angestellten-Eßraum)

| Petite salle (Réfectoire des employés)
| Small club room (Employees' dining

room)
Photo: Hugo P. Herdeg SWB, Zürich*

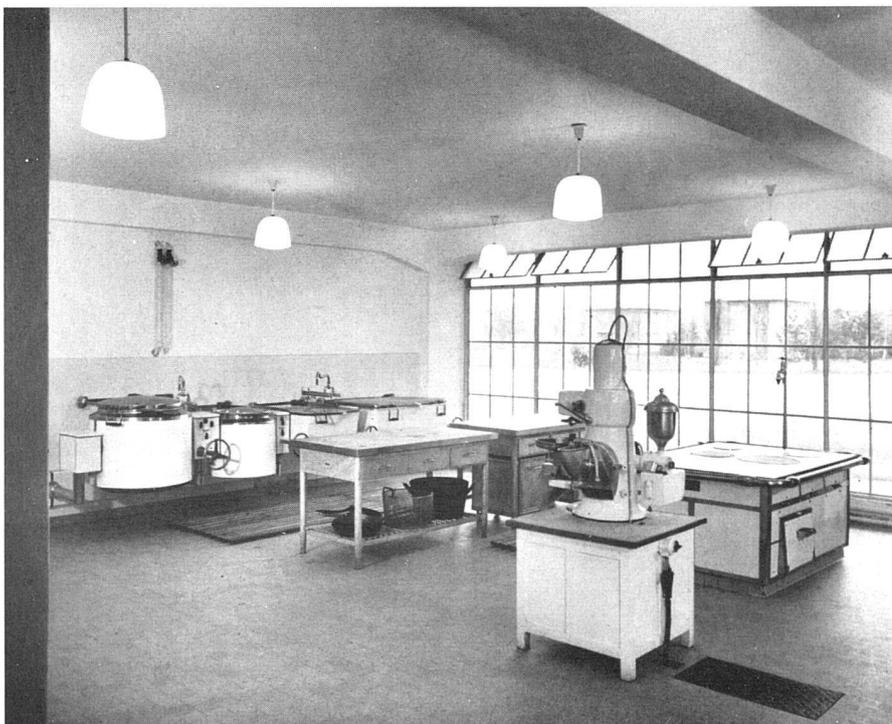
*Küchenanlage mit Blick auf die Sied-
lung | Cuisine avec vue sur la colonie |
Kitchen with view of the grounds
Photo: Hugo P. Herdeg SWB, Zürich*
