**Zeitschrift:** Das Werk : Architektur und Kunst = L'oeuvre : architecture et art  
**Band:** 41 (1954)  
**Heft:** 9: Lebendiger Heimatschutz : Denkmalpflege in der Schweiz

**Denkmalpflege**

**Restaurierung der romanischen Kirche von Spiez**

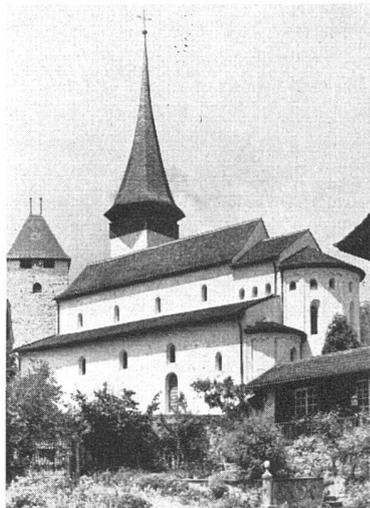
Schloßkirche Spiez. Ansicht von Südosten nach der Restaurierung

Für die Gesamtwirkung des Äußeren ist die Wiederherstellung der Dachabstufungen über Hauptapsis, Hochchor und Hochschiff entscheidend; in rhythmischer Abtreppung steigt nun der Umriß vom Kegeldach der Chorapsis zum Satteldach des Altarraumes und zum Hauptdach über dem Schiff, nachdem seit 1670 Chor und Schiff unter einen First gebracht worden waren. Der obere Ansatz der Pultdächer der Schiffe, seit dem Barock in unschöner Weise höhergelegt, konnte auf die alte

Linie herabgesetzt werden. An der Eingangsseite wurde ein nachträglich eingesetztes Rundfenster vermauert; bei der Lesenengliederung dieser Fassade waren die Blendbogen verschwunden; sie willkürlich zu ersetzen wäre nicht angezeigt gewesen. Die Wiederherstellung der ursprünglichen Befensterung wurde bereits erwähnt. Obwohl das Äußere wahrscheinlich ursprünglich unverputzt war, in Bruchsteinmauerwerk, entschloß man sich aus technischen und ästhetischen Gründen zu einem Neuverputz, ließ aber außen an der Südapsis ein Stück des vermutlich ursprünglichen Zustandes sichtbar.

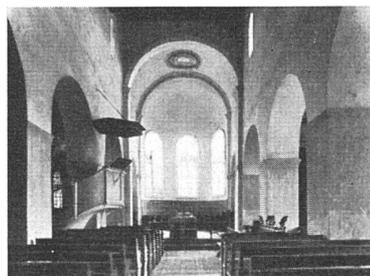
Innenansicht vor der Restaurierung (Zustand 1670-1949). Photo: Martin Hesse, Bern. Kunstdenkmäler des Kl. Bern

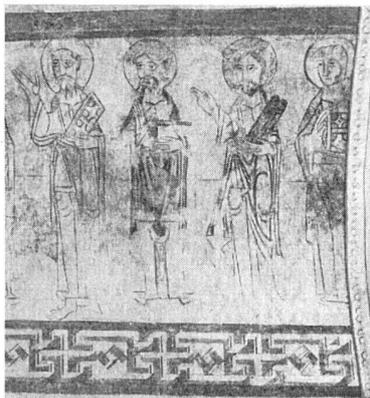
Spiez. Apostelfries des 11. Jahrhunderts auf der Nordseite des Chors

An den Wänden und Wölbungen des Chores traten kostbare Malereien des 11. Jahrhunderts ans Licht, die teilweise um 1500 übermalt worden sind, so daß an einzelnen Stellen gewissermaßen ein Palimpsest entstanden war. Der Berner Restaurator H. Fischer restaurierte die Malereien des 11. Jahrhunderts mit großer Behutsamkeit; an einigen Partien beließen wir Fragmente der spätgotischen Ausmalungen, à titre de documentation. Ein glücklicher Zufall wollte es, daß die struktiven Partien der Stuckierung von 1670 im Chore der Apsis belassen werden konnten; sie fügen sich organisch ein. – Nirgends wurde frei rekonstruiert; die Ergänzungen sind als solche unschwer zu erkennen. Ich glaube, daß man die Wiederherstellung der romanischen Kirche von Spiez als musterhaft bezeichnen darf. L. B.

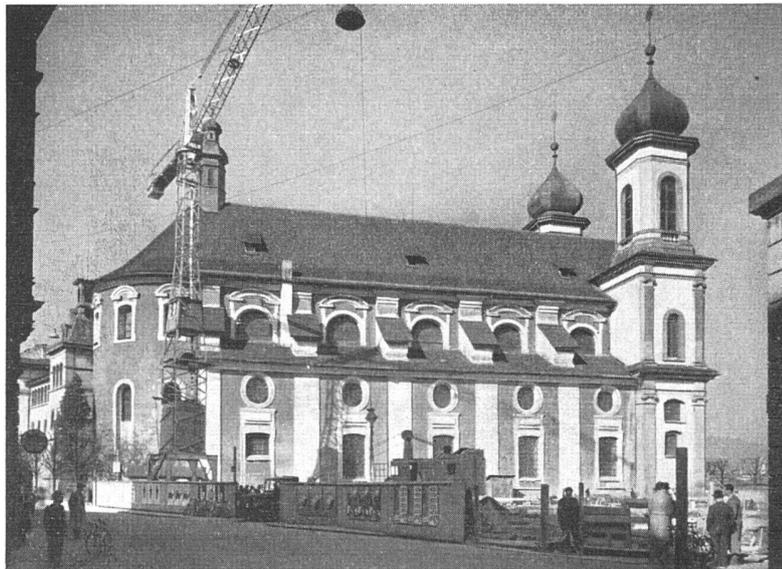
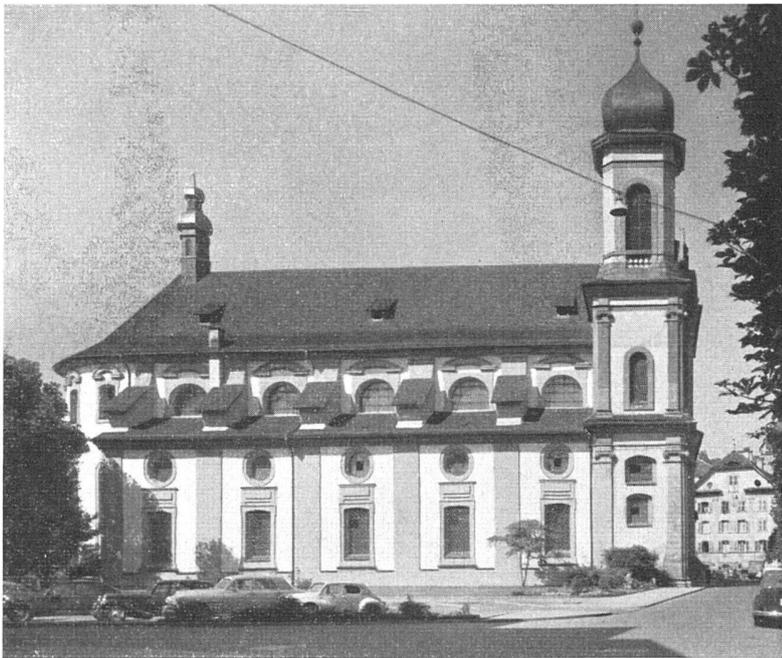
Luzern. Ostfassade der Jesuitenkirche vor (oben) und nach der Restaurierung (Mitte)  
Photos: O. Pfeiffer SWB, Luzern; Peter Ammon, Luzern

In Luzern erheischte die Niederlegung des «Freyenhofes» (an dessen Platz die neue Zentralbibliothek hätte gestellt werden sollen) eine Restaurierung der nun erstmals mit der Turmfassade zusammen zu erblickenden linken (östlichen) Längsseite der Jesuitenkirche (1666–1677). Im Gegensatz zum raummächtigen Innern, dem einheitlichsten und klarsten aller nachmittelalterlichen Kirchenräume der Schweiz, ist das Äußere recht mager behandelt. Nur die Turmfassade nach der Reuß hin besitzt eine Sandsteingliederung. Die früher nach einem engen Hof schauende linke Längsseite besaß nur eine einfache Lesengliederung, weiß verputzte Flächen und graue Rahmungen. Im letzten Jahrhundert wurde diese Längsseite gewissermaßen zu einem Negativ verwandelt: grauer Besenwurf der Mauerfläche und weiße Lesenen und Fensterrahmen. Da nach der Freilegung der Längsfassade die graue Sandsteingliederung des Turmes direkt an die weiße der Langseite stieß, nötigte sich eine Wiederherstellung des alten Bestandes auf. Es bedurfte aber eines langen Kampfes gegen eine Gruppe von Luzerner Architekten (wobei stilistische und geschichtliche

Argumente mit dem Vorweisen von originalen Verputzproben verbunden werden mußten), um endlich die Wiederherstellung des alten Bestandes zu erreichen, die nun in allen wesentlichen Punkten befriedigt. Leitender Architekt war Vinzenz Fischer in Luzern; als Berater und Experte amtierte, außer dem Schreibenden, das Luzerner Mitglied der eidg. Kommission für historische Kunstdenkmäler, Stadtbaumeister Max Türlér, Arch. BSA. L. B.
