Artikel: Strandbad Tiefenbrunnen in Zürich : 1952-1954, Josef Schütz, Arch. BSA/SIA, Zürich
Autor: [s.n.]
DOI: <https://doi.org/10.5169/seals-32516>

Strandbad Tiefenbrunnen in Zürich

*1952–1954, Josef Schütz, Arch. BSA/SIA, Zürich. Kostenvoranschlag, Submission, Bauleitung:
Willy Roost, Architekt; bis 1952: Otto Dürr, Arch. BSA/SIA †*

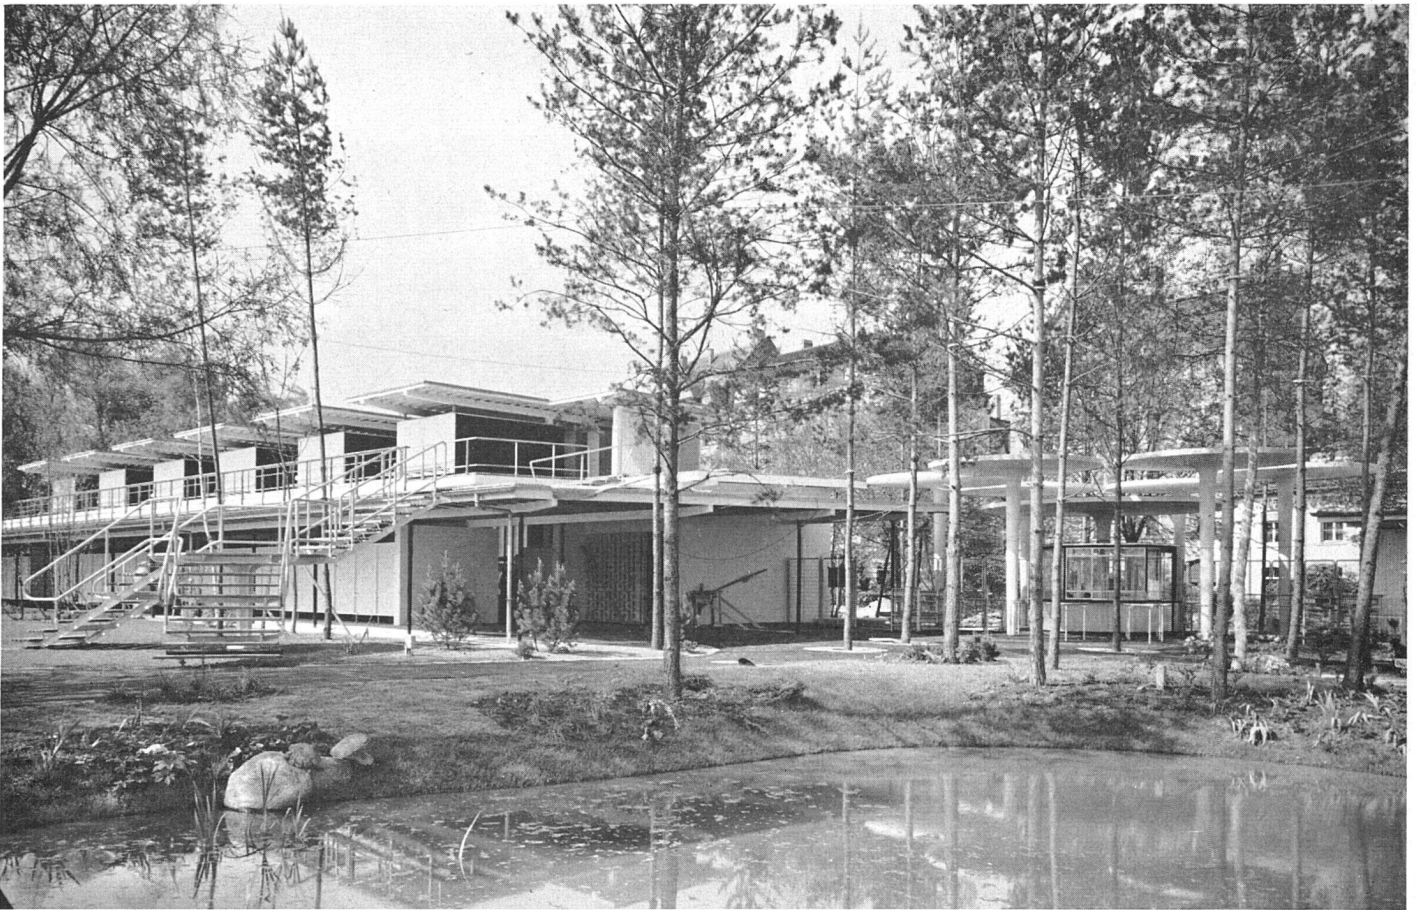
Gesamtplan 1:2000 | Plan de la piscine | General lay-out

| 1 Mädchengarderobe | 5 Planschbecken | 9 Eingang, Kasse | 13 Selbstbedienungs-

Restaurant | 16 Sprungturm | 20 Plastik |

| 2 Toiletten | 6 Sandplatz | 10 Seerosenteich | 14 Küche | 17 Nichtschwimmerbecken | 21 See |
| 3 Knabengarderobe | 7 Duschen | 11 Dienstgebäude | 15 Teepavillon | 18 Nichtschwimmerbucht | 22 Bellerivestraße |
| 4 Einzelkabinen | 8 Frauengarderobe | 12 Männergarderobe | | 19 Bach | |

Die Anlage dient zwei Zwecken: als Quaianlage/Parkpromenade und als Volksbad. Aus diesem Grunde wurde versucht, alle Bauten aufzulockern und im rückwärtigen, nördlichen Teile des Parkes der Bellerivestraße unterzubringen. Sie kommen damit auf früheres Auffüllgebiet zu stehen. Diese Bauten ergeben zusammen mit den bestehenden Baumreihen an der Bellerivestraße eine sehr erwünschte wirksame Abgrenzung gegen die starkbefahrene, lärmige Ausfallstraße und gegen die zum Teil wenig ansprechende rückwärtige Bebauung. Außerdem ermöglicht diese Anordnung auch einen Schutz gegen nördliche Winde.

Der Haupteingang zum Bad befindet sich 50 m südlich der Einmündung der Dufourstraße in die Bellerivestraße und ist ungefähr 3 Minuten von der nächsten Straßenbahnhaltestelle entfernt. Durch Abrücken der Frauengarderobe gegen die Seeseite wurde ein kleiner Vorplatz geschaffen. Die Kassenanlage in Glas ermöglicht dem Besucher freien Blick auf das Badegelände und den See. Betonpilze und Bäume betonen den Eingang und leiten den Badegast zwanglos zu dem seeseits reizvoll gelegenen Parkhof mit sorgfältig gestaltetem Seerosenteich. Der Kontrast der Vertikale der Föhren im Vordergrund zur breiten Horizontale des Sees unterstreicht die landschaftliche Schönheit der sich nach Süden öffnenden Seebucht.

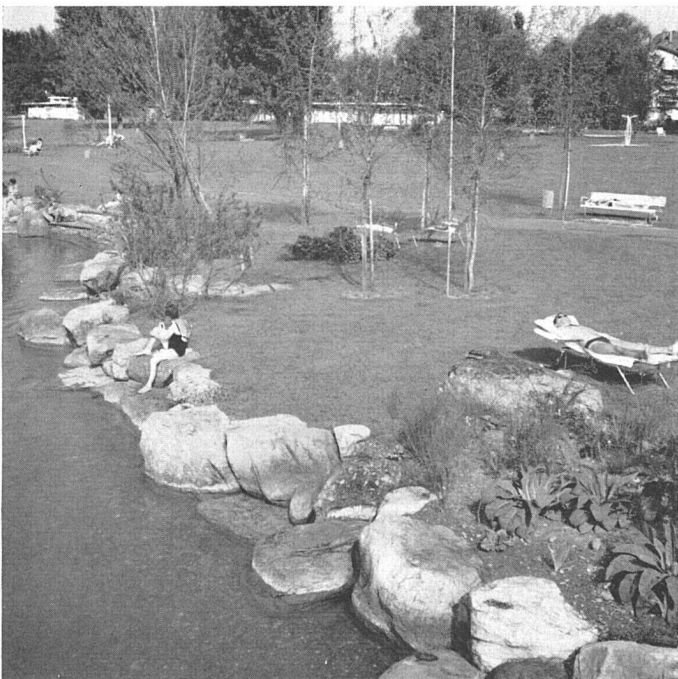
Uferpartie mit in Beton verankerten Steinblöcken | Détail de la rive | Lake bank, detail

Ein besonderes Problem bildete die Ufergestaltung hinsichtlich der Ufersicherung. Das aufgefüllte Gebiet über ungefähr 350 m Länge wurde gegen den Wellenschlag und das Abrutschen in den See mit großen, in Beton verankerten Bollensteinen geschützt. Kleine Nischen und langgezogene Mauern bringen in die Uferlinie eine wohltuende Abwechslung. Der Hauptpunkt lag jedoch darin, dem Badenden diese Uferstellen gut zugänglich zu machen, ihn einzuladen, Platz zu nehmen auf Mauerplatten und runden Bollensteinen.
