# Klubhaus der Schweizerischen Rückversicherungs-Gesellschaft in Zürich : 1955-57, Architekt Dr. h. c. Hans Hofmann

Zeitschrift: **Das Werk : Architektur und Kunst = L'oeuvre : architecture et art**

Band (Jahr): **45 (1958)**

1955-57, Architekt: Prof. Dr. h. c. Hans Hofmann †

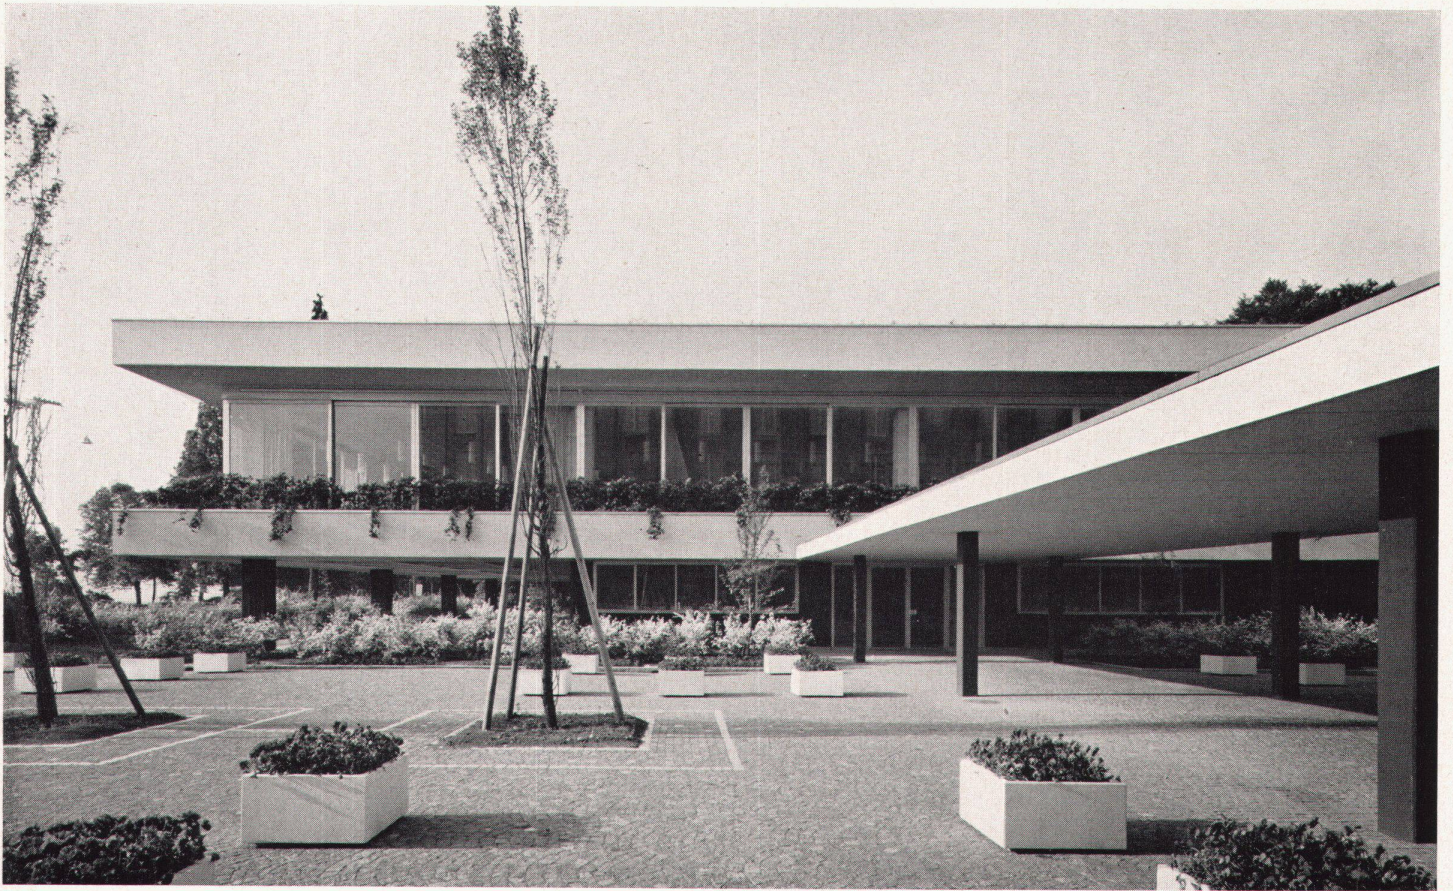
2

**2**  
Blick vom Hof auf Verbindungshalle und Eingang des Klubhauses  
Entrée et passage couvert menant au club-house, vus de la cour  
Courtyard, covered passage and entrance of clubhouse

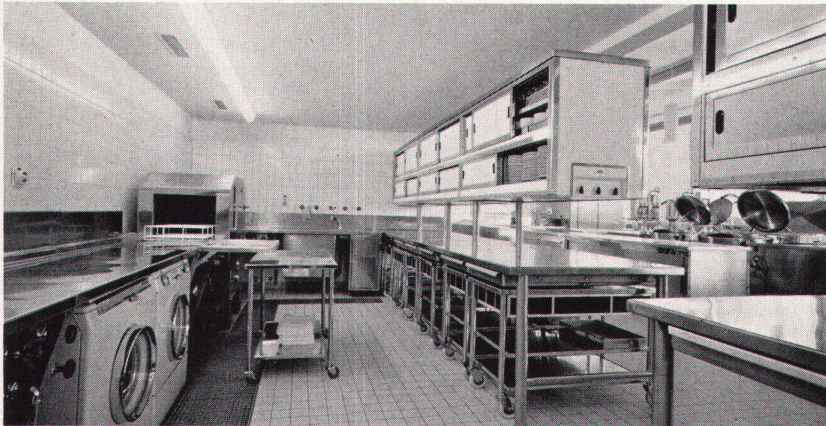
11  
Spülküche; rechts Servicewagen, darüber Wärmeschränke  
L'office; à droite, une desserte roulante et les réchauds  
Scullery with meal-carrying trucks and (overhead) warming cupboards

nen und eine gewisse Familienatmosphäre zu schaffen, wurde auf Selbstbedienung verzichtet. Die Verpflegung wird an Tischen zu sechs Personen eingenommen. An Stelle der sonst gebräuchlichen Buffets und der Servicetische wurden besondere Servicewagen entwickelt, auf denen für je 24 bis 30 Gäste zuerst das Geschirr und nachher die Speisen und Getränke an den Tisch gebracht werden.
