**Artikel:** Sekundarschulhaus in Mollis, Glarus : 1958, Architekt : Hans G. Leuzinger jun. SIA, Zürich  
**Autor:** [s.n.]  
**DOI:** <https://doi.org/10.5169/seals-35956>

## Sekundarschulhaus in Mollis, Glarus

1958, Architekt: Hans G. Leuzinger jun. SIA, Zürich

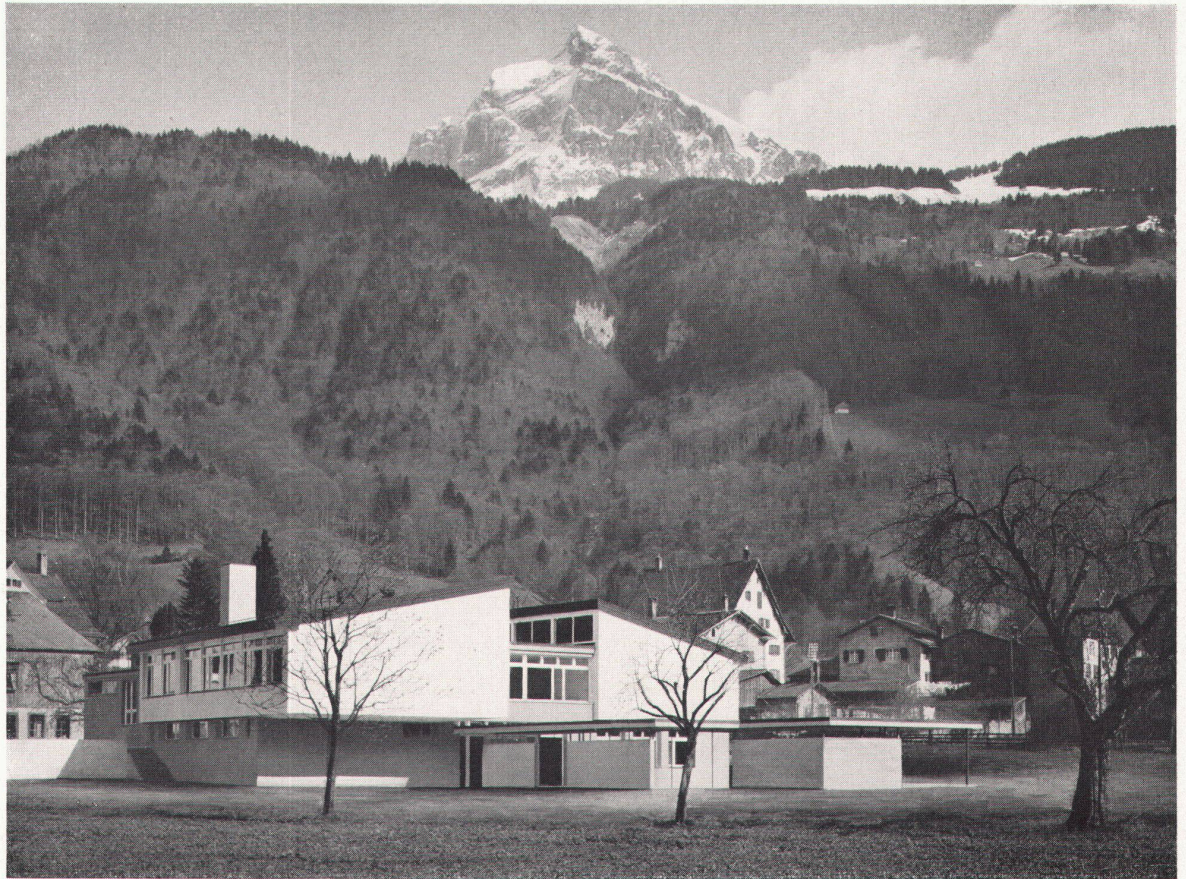
1

**1**  
Schulhaus von Westen, im Vordergrund die Pausenhalle  
L'école vue de l'ouest; au premier plan, le préau  
The schoolhouse from the west with playground hall in the foreground

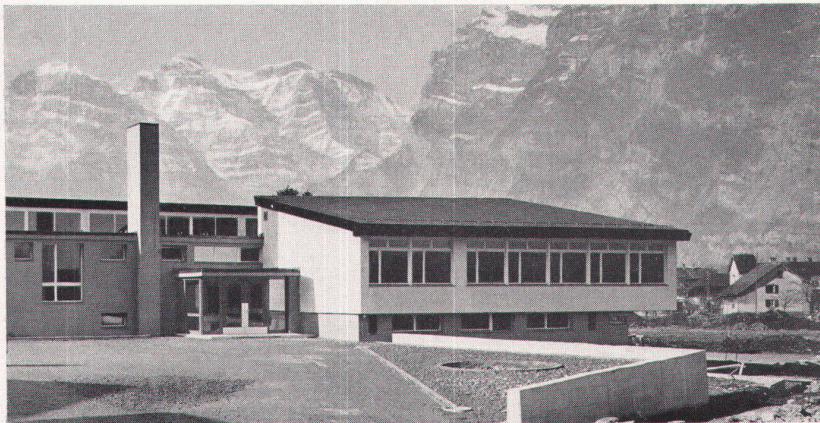
5

**5**  
Pausenplatz und Singsaaltrakt von Norden  
La cour de récréation et la salle de chant vues du nord  
Playground and singing room wing from the north
