**Artikel:** Sanierung des Stadtzentrums von Burslem, England : Architekt Prof. Misha Black, London  
**Autor:** [s.n.]  
**DOI:** <https://doi.org/10.5169/seals-37594>

## Sanierung des Stadtzentrums von Burslem, England

Architekt: Prof. Misha Black, London

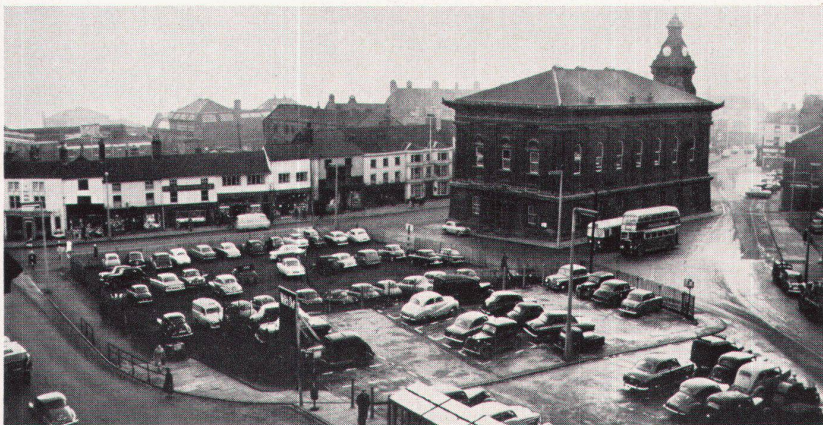
1  
Das Stadtzentrum vor der Sanierung  
Le centre de la ville avant l'assainissement  
Town center before reorganisation

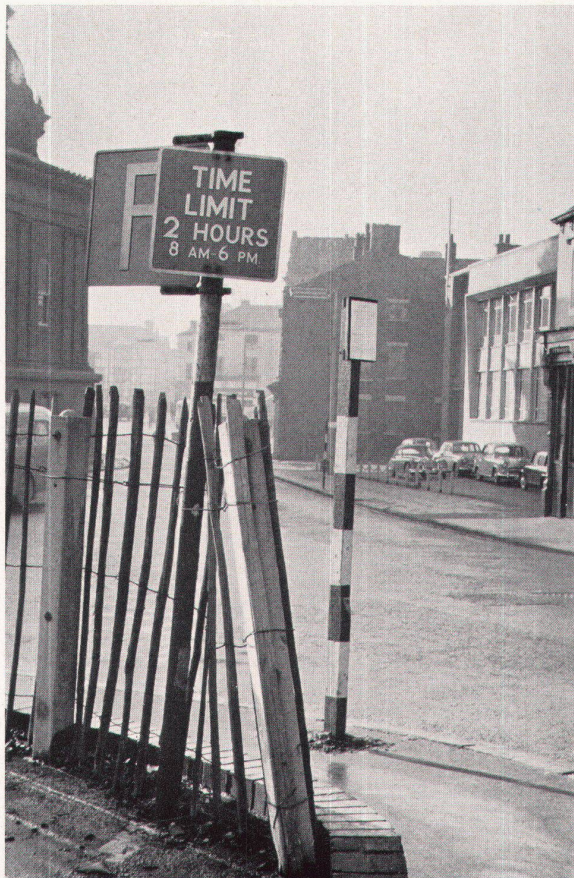
2  
Detail einer Straßenecke vor der Sanierung  
Détail d'une rue avant l'assainissement  
Street-corner detail before reorganisation

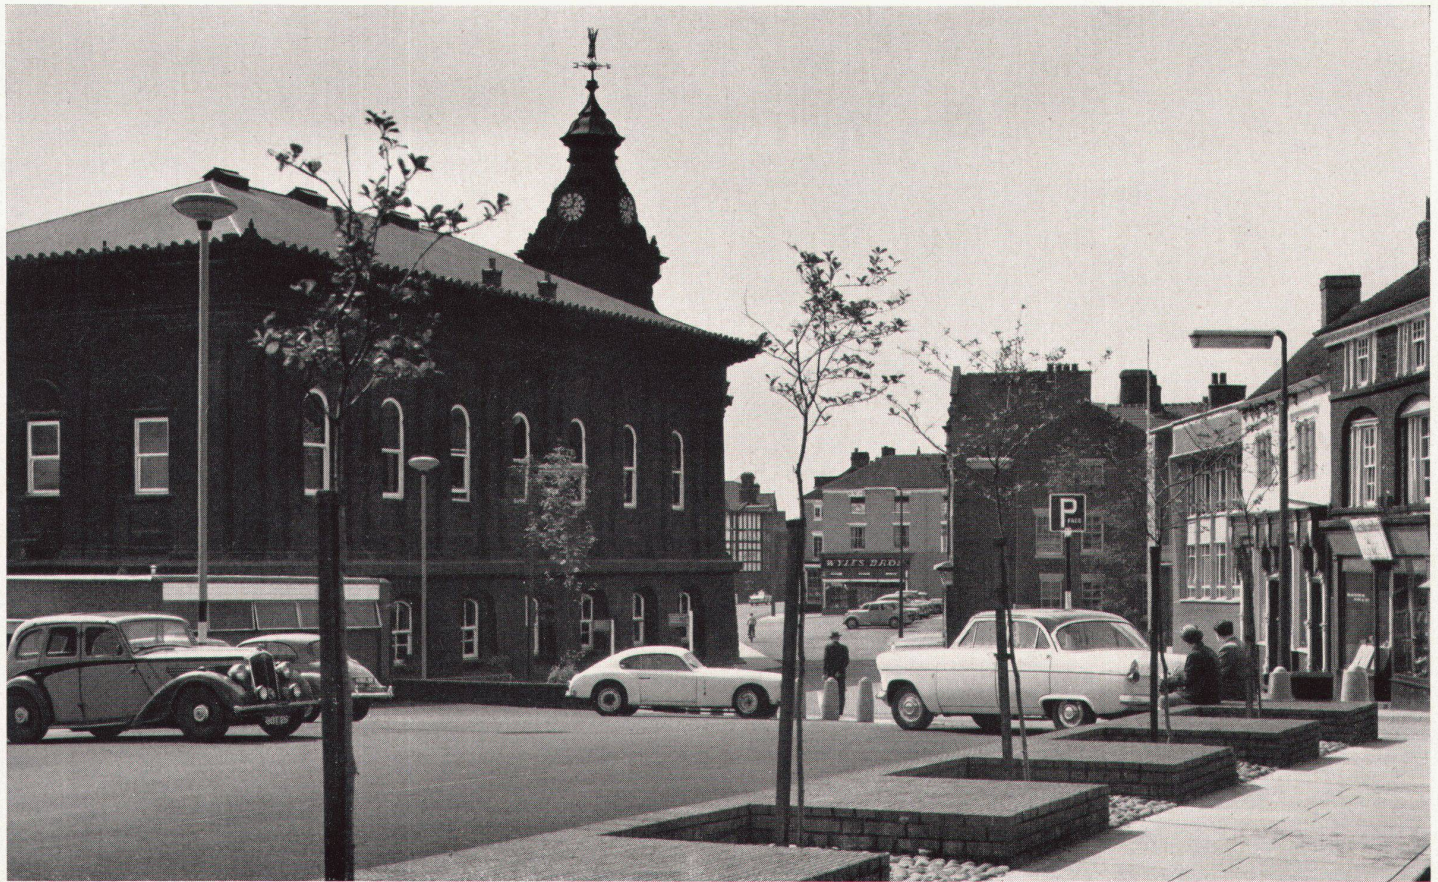
3  
Das Stadtzentrum nach der Sanierung mit neuer Platzgestaltung  
Le centre de la ville, après l'assainissement et l'aménagement de la nouvelle place  
Town center after reorganisation with redesigned square

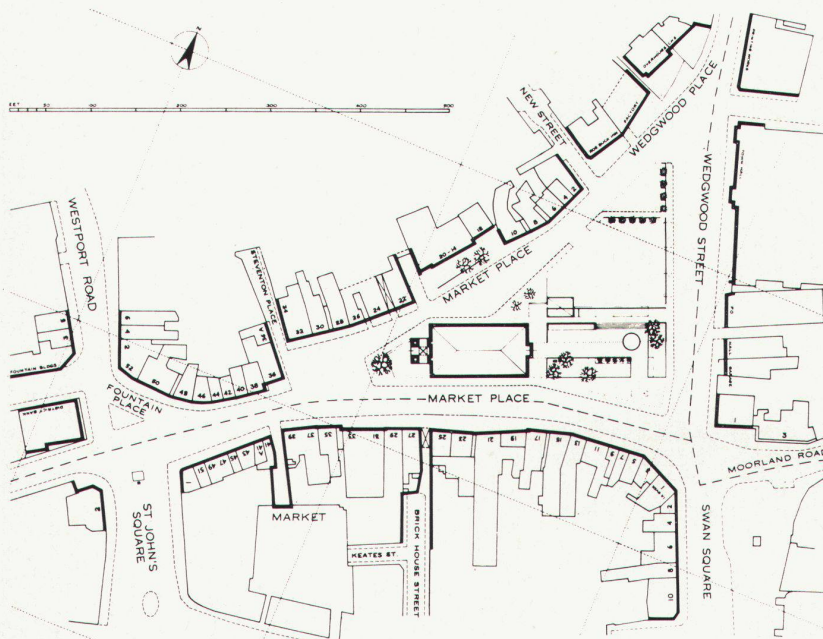
4  
Der Sanierungsplan  
Plan d'assainissement  
Reorganisation plan

Die Alte Stadthalle sollte auf eine Basis gestellt werden, die sie vor der Stauung des Verkehrs schützte. Dies setzte voraus, daß ein Straßenstück auf der Ostseite der Stadthalle für den Verkehr gesperrt wurde, was eine völlig neue Führung der das Zentrum berührenden Buslinien und neue Linien für Trottoirs und Randsteine erforderte.

Um das ungleich abfallende Gelände des Platzes auszunutzen, sollte der Aushub der südlichen Hälfte als Gartenanlage an der Längsachse der alten Stadthalle erfolgen und die nördliche Hälfte als Parkplatz ausgebaut werden. Zwischen diesen beiden Ebenen wurde eine Stützmauer errichtet, die dann einerseits als eine Art Abschränkung gegen den Parkplatz und andererseits als natürlicher Schutz der nach Süden blickenden

überdachten Sitzbänke fungierte. Die Mauer dient drei neuen Busremisen als Hintergrund, indem sie rechtwinklig zu der Spitze des Parkplatzes eine Erweiterung erfuhr.

Auf dem Gartenareal wurden zwei erhöhte rechteckige Rasenflächen im rechten Winkel zueinander angelegt. Ferner wurde ein trommelförmiger Bau aus Ziegelsteinen – fünf Meter im Durchmesser – mit abnehmbarer Leinwandüberdachung für eine Musikkapelle errichtet und eine fünfzehn Meter hohe Fahnenstange an der untersten Ecke. Der verbleibende Raum wurde mit vorfabrizierten Betonplatten und, dazu kontrastierend, mit einem der örtlichen Tradition entsprechenden, heute wenig gebräuchlichen Steinpflaster belegt.

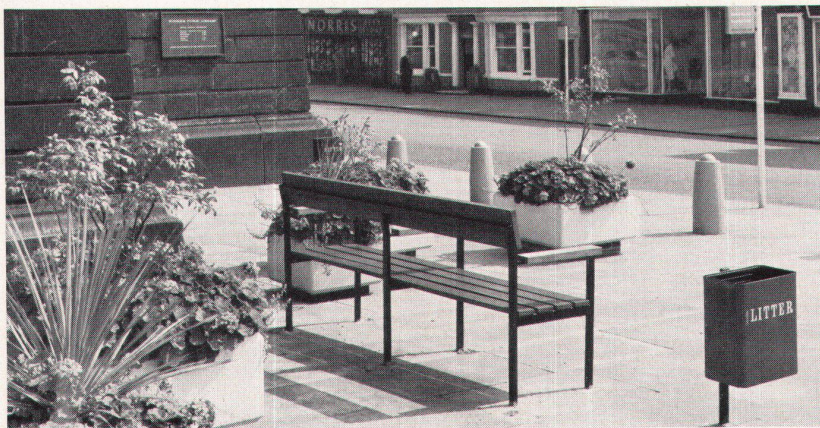
6

Detail eines Sitzplatzes mit neugestalteten Elementen für Bank, Blumenkübel und Abfallkorb  
Disposition des bancs, corbeilles de fleurs et paniers à ordures composés de nouveaux éléments  
Detail showing bench, flowerpot and waste basket with new elements

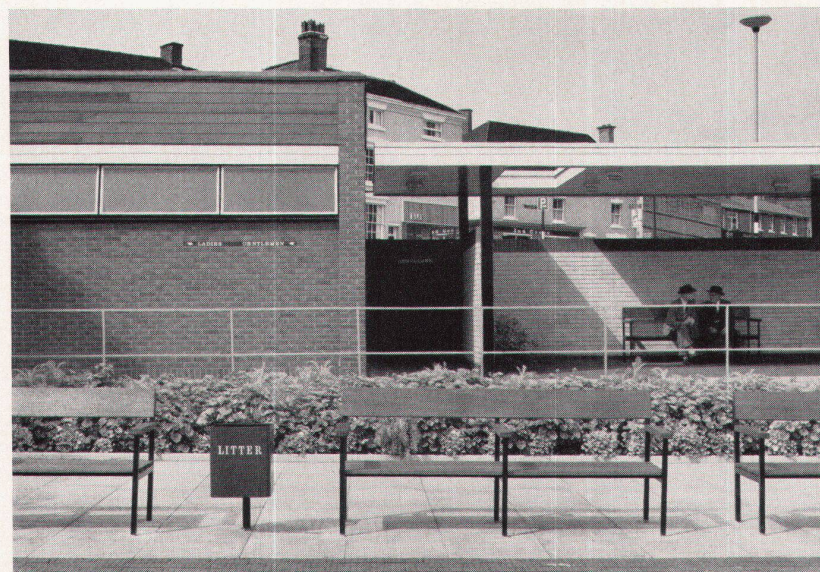
7

Wartehalle und neues WC-Gebäude  
Halle d'attente et WC publics  
Bus stop and new lavatory

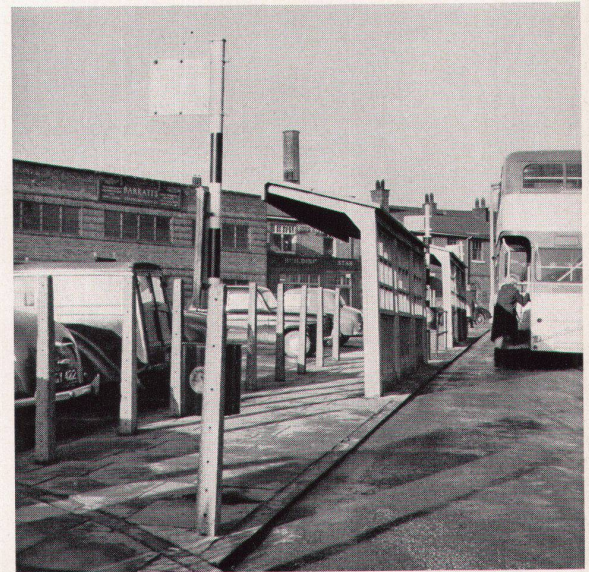
8

Gleiche Ansicht vor der Sanierung  
La même zone avant l'assainissement  
Former aspect before reorganisation
