**Artikel:** Das restaurierte Münster zu Allerheiligen in Schaffhausen  
**Autor:** Steiner, Hans / Frauenfelder, Rudolf  
**DOI:** <https://doi.org/10.5169/seals-37595>

## Das restaurierte Münster zu Allerheiligen in Schaffhausen

### Die Architektur

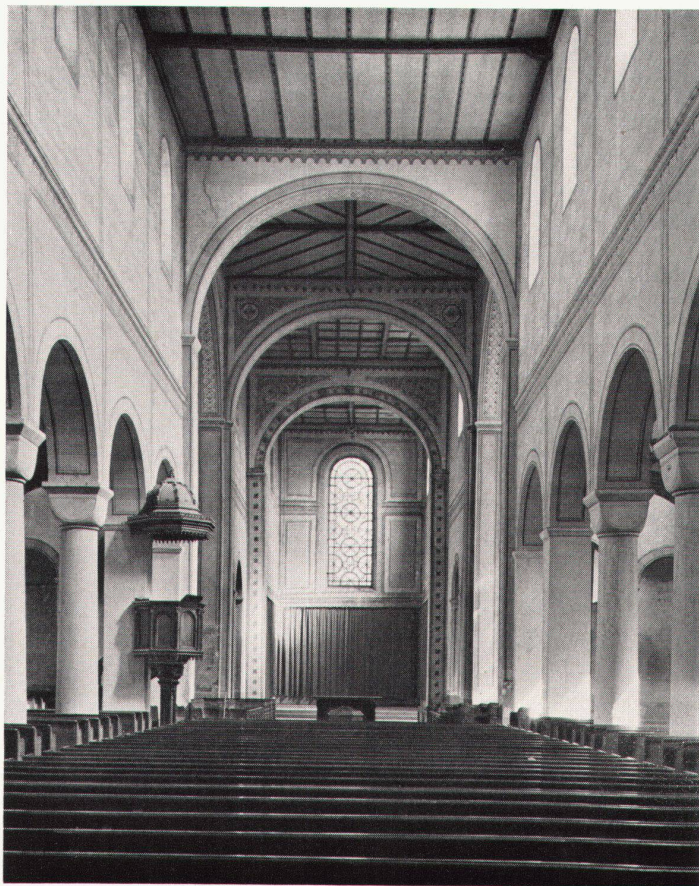
1  
Das Langhaus gegen Osten vor der Restaurierung  
Collégiale de Tous-les-Saints à Schaffhouse. La nef, vue vers l'est,  
avant la restauration  
Cathedral of Allerheiligen in Schaffhausen. Nave facing east before  
renovation

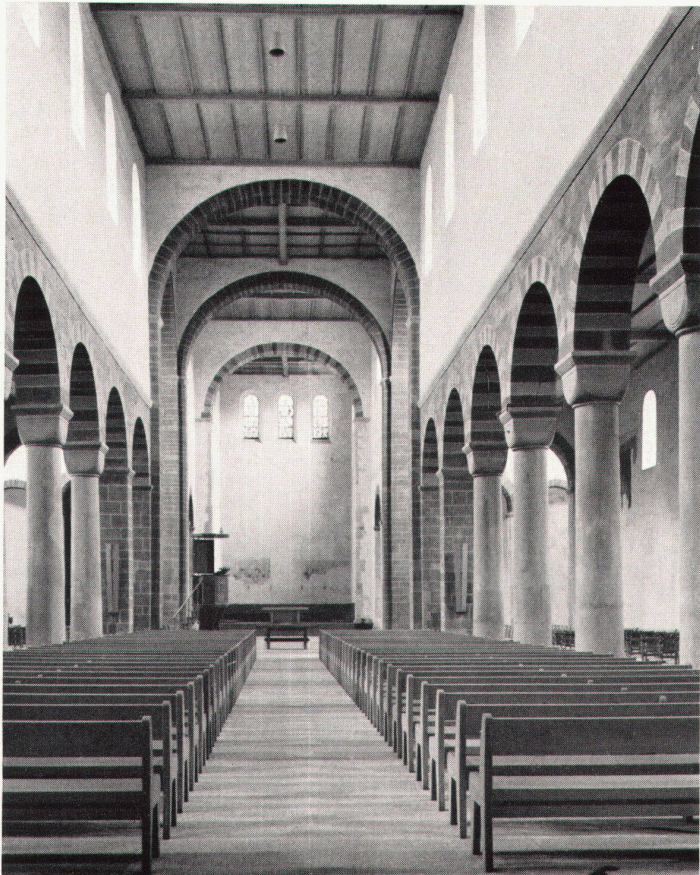
2  
Nach der Restaurierung  
Après la restauration  
After renovation

Über den Fundamenten der fünfschiffigen Basilika wuchs nun der heutige Bau, der 1103 oder 1104 «Allen Heiligen» geweiht wurde. Hauptaufgabe der Restaurierung von 1950 bis 1958 war es, materielle Altersschäden zu beheben und den strengen Hirsauerbau von den oft recht gewaltsamen Renovationen früherer Zeiten zu befreien, so daß er möglichst im ursprünglichen Material und in den ursprünglichen Formen wieder erstand.

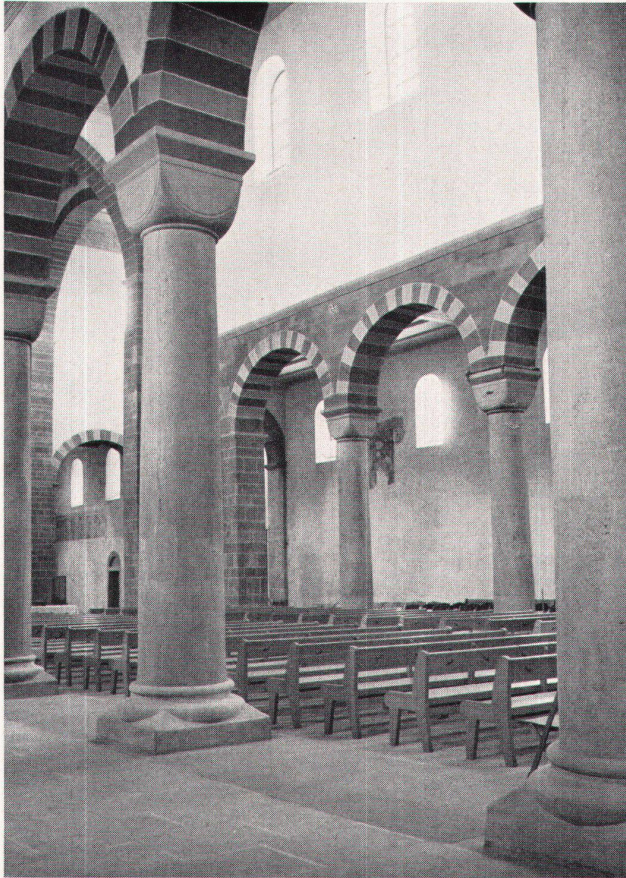
3  
Blick vom nördlichen Seitenschiff gegen Langhaus und Querschiff  
La nef et le transept vus du bas-côté nord  
View from north aisle facing nave and transept

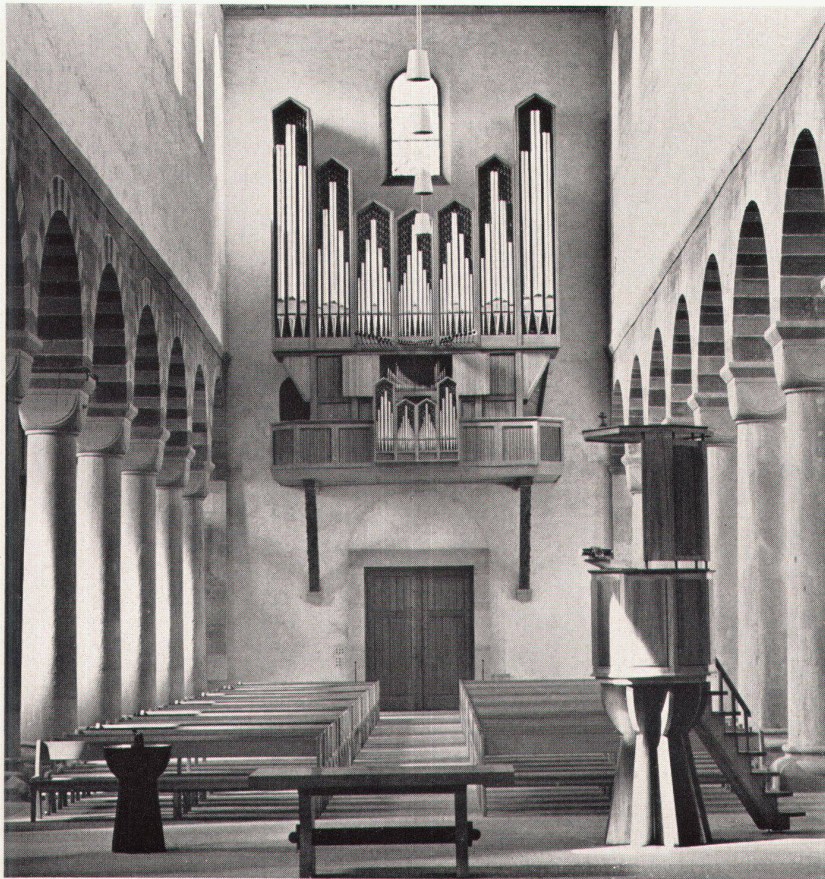
6  
Das Langhaus gegen Westen  
La nef vue de l'est  
Nave facing west

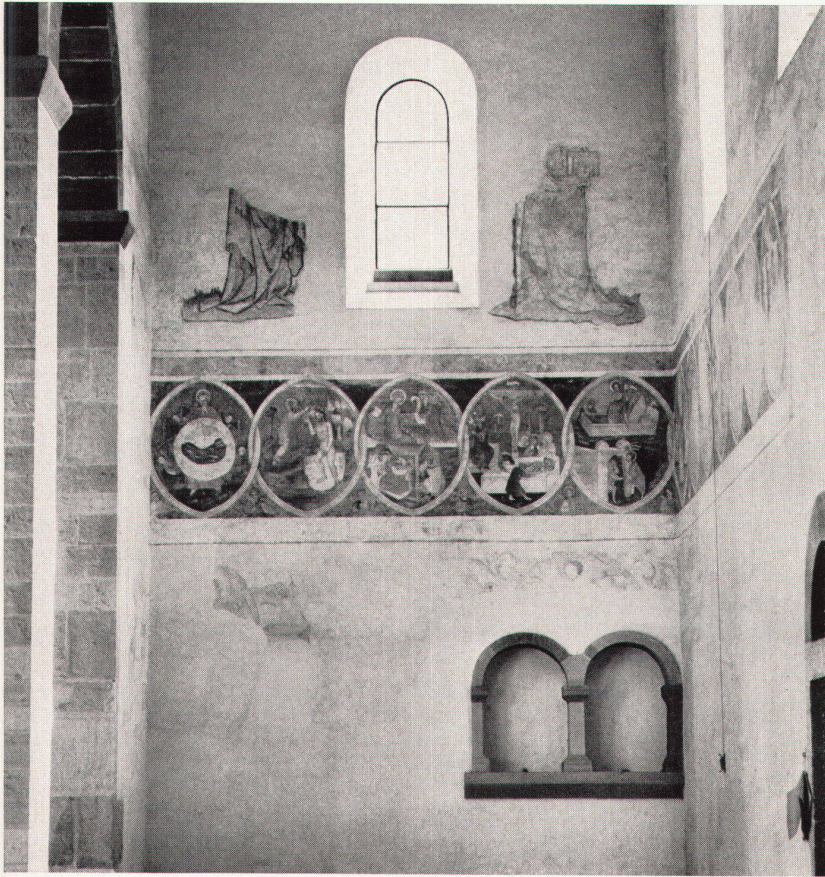
7  
Südlicher Nebenchor mit Wandmalereien des 15. Jahrhunderts  
Chœur latéral sud; fresques du XV<sup>e</sup> siècle  
Adjoining chapel of choir with frescoes (15th century)

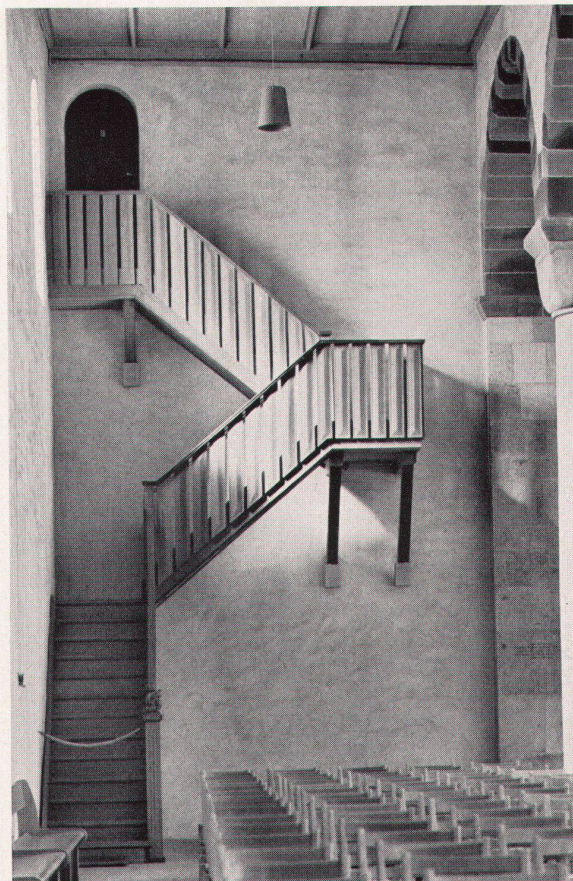
9  
Treppe zur Empore im südlichen Seitenschiff  
Escalier conduisant à la tribune (bas-côté nord)  
Stair to gallery in south aisle
